**Artikel:** Zur Untersuchung des Willisauer Chileplatzes  
**Autor:** Küng, Fabian  
**DOI:** <https://doi.org/10.5169/seals-718819>

# Zur Untersuchung des Willisauer Chileplatzes

Fabian Küng

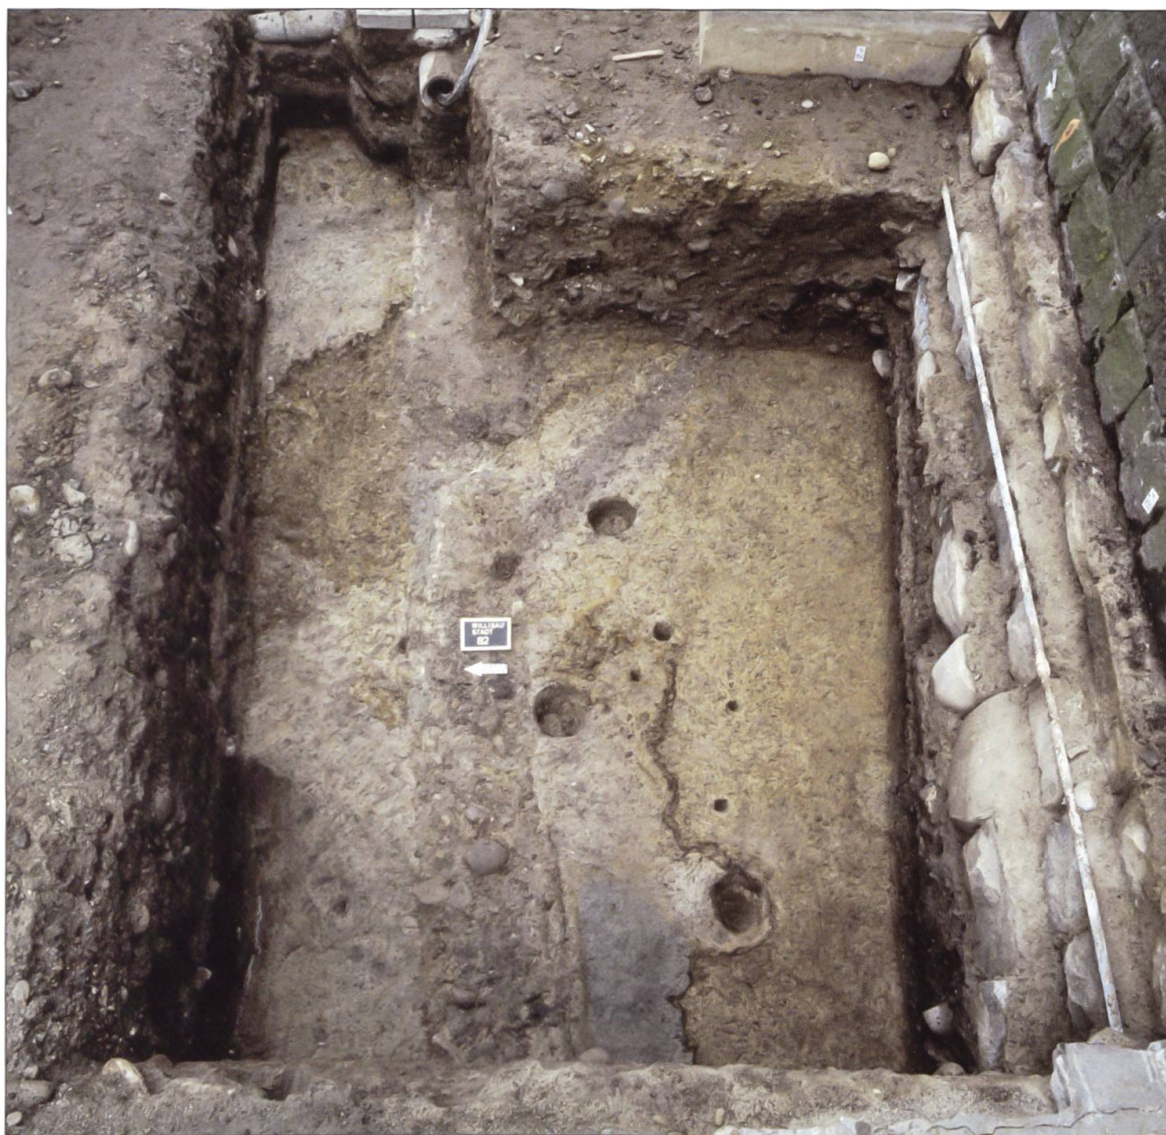
*Am Fuss der Kirchhofmauer zeichnen sich in einer Grabungsfläche von 1995 verschiedene Pfosten- und Staketenlöcher ab, welche von der Besiedlung Willisau vor der Stadtgründung zeugen.*

Die aktuelle Grabung lag in unmittelbarer Nachbarschaft einer im Zuge der Gassensanierung 1995 untersuchten Fläche. Am Fuss der Kirchenterrasse konnten damals Pfostengruben doku-

mentiert werden, welche von einem vorstädtischen Holzgebäude stammen könnten. In der Grabungsfläche von 2012 stiess man nun nicht, wie man annehmen konnte, auf weitere Gebäudereste, sondern auf eine intensiv genutzte Freifläche innerhalb des Dorfes Willisau, wohl einen Hofbereich, wie er für viele Liegenschaften im vorstädtischen Willisau angenommen werden darf. Unzählige Gruben, darunter eine mit Holzkohle und verbranntem Ofenlehm verfüllte Werkgrube, belegen lebhaft handwerkliche Tätigkeit auf dem Grundstück im Dorfzentrum. Holzabfälle zeugen von der Holzbearbeitung, Schlachtabfälle von einer Metzgerei und entsorgte Eisenschlacke von einer im Umfeld des Chileplatzes gelegenen Schmiede.

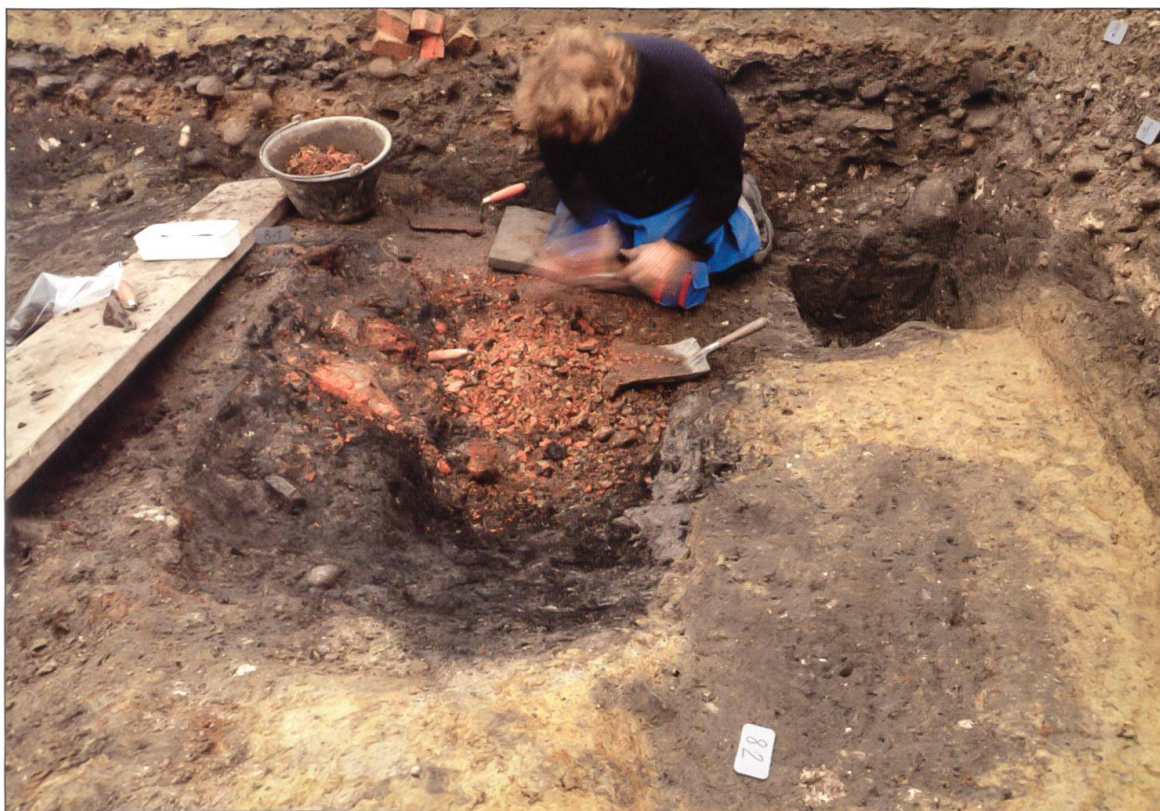
*Freilegen einer mit Brandresten verfüllten Werkgrube unter dem Chileplatz: Zahlreiche Bodeneingriffe zeugen von intensiver handwerklicher Tätigkeit im vor der Stadtgründung bestehenden Dorf Willisau.*

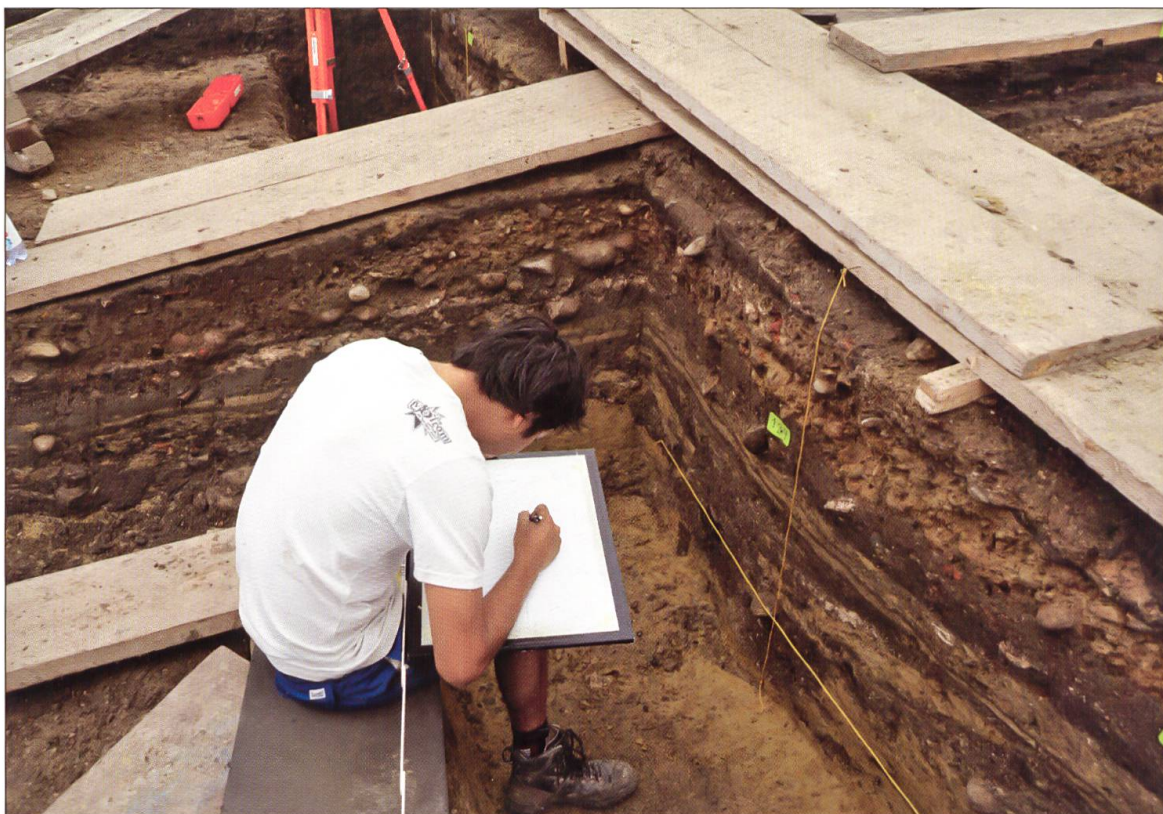
*Dokumentation der komplexen archäologischen Strukturen am Chileplatz. Die hier sichtbare reiche Schichtabfolge spiegelt mehrere Hundert Jahre Willisauer Geschichte. Zum grössten Teil stammt sie vom vorstädtischen Dorf Willisau. Foto Kantonsarchäologie Luzern*

Die Erdschichten, die sich während der langen Nutzungsgeschichte in diesem gewerblich geprägten Hof abgelagert hatten, boten bei der Grabung ein beeindruckendes Bild (Vergleiche Abbildung Seite 190). Wegen des beschränkten Ausschnittes war eine konkrete Interpretation der komplexen archäologischen Spuren jedoch nicht abschliessend möglich.

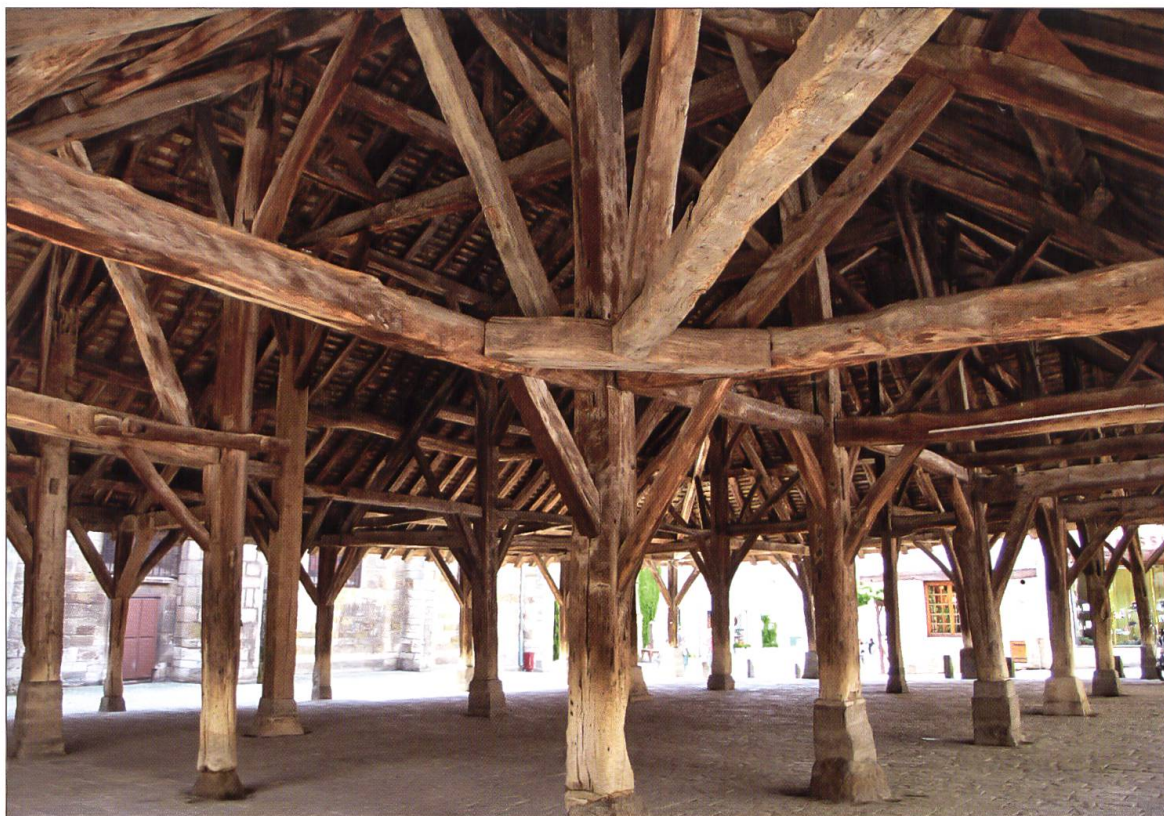
*Im burgundischen Städtchen Nolay hat sich eine Markthalle aus dem 14. Jahrhundert erhalten. Eine ähnliche Konstruktion darf auch für das nach der Stadtgründung auf dem Chileplatz errichtete Marktgebäude angenommen werden. Foto Volkmar Fischer, Ingelheim*
