**Artikel:** Das letzte Taunerhaus auf der Blatten in Altbüron  
**Autor:** Jaeggi, Rolf  
**DOI:** <https://doi.org/10.5169/seals-882429>

# Das letzte Taunerhaus auf der Blatten in Altbüron

Rolf Jaeggi

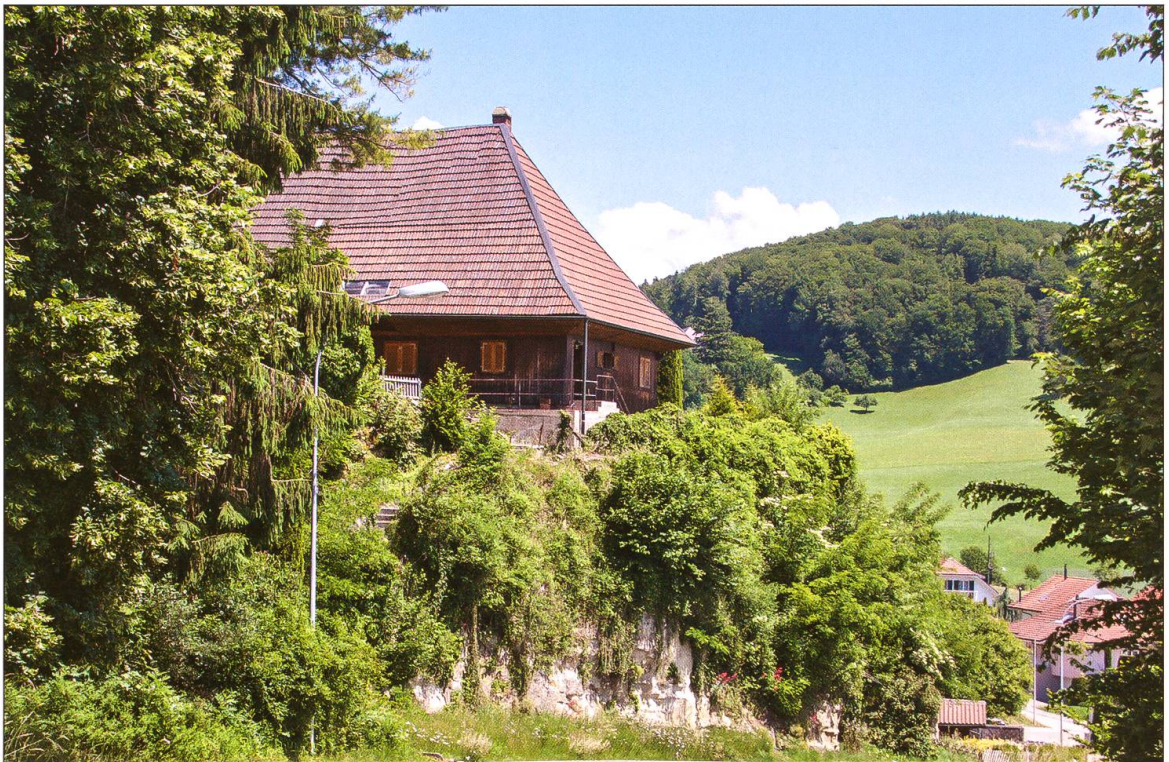
*Von Roggliswil herkommend erblickte man das Taunerhaus oberhalb der Blattenstrasse auf einem Sandsteinfelsen.*

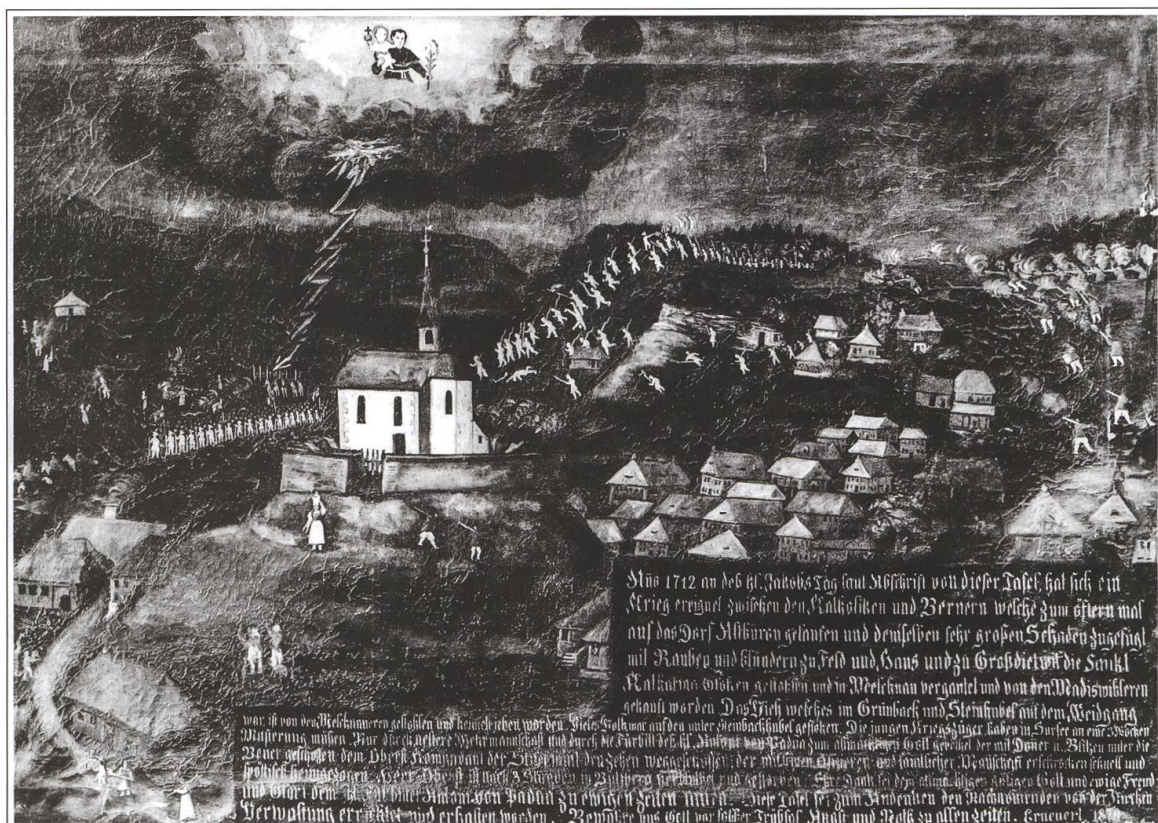
Auf der Votivtafel in der Sankt Antonius Kapelle findet man neben dem Raubzug der Berner Truppen im Zweiten Villmergerkrieg (1712) auch die älteste Darstellung des Taunerhauses.

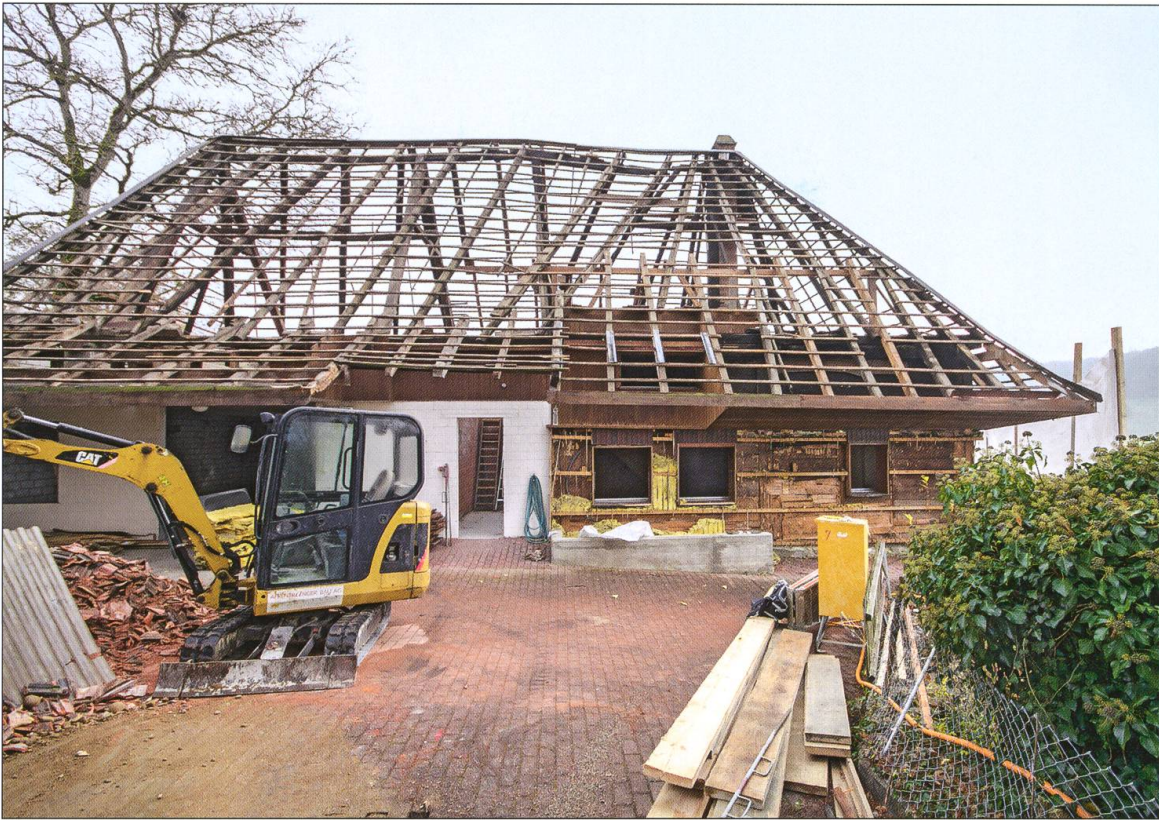
*Ansicht der Westfassade, November 2019.*

fasste das Haus zwei Stockwerke. Das Erdgeschoss war vierteilig mit Stube und Küche im vorderen, Nebenstube und Kammer oder Stall im hinteren Teil des Hauses. Das vierteilige Bauegefüge stimmte dabei mit dem Raumgefüge überein. Der Eingang führte direkt in die zweigeschossige rauchgeschwärzte Küche, von wo eine Treppe ins Obergeschoss zu den drei 1,65 Meter hohen Kammern führte. Darüber lag der typische, bis unter das Dachgebälk offene, Dachraum mit Getreide und Heubühne. Dazu gab es einen kleinen Stall für ein bis zwei Kühe oder oft auch nur Ziegen. Östlich der Liegenschaft befindet sich ein Sodbrunnen, der möglicherweise bereits zu Zeiten der Burg benutzt wurde. Das Gebäude wurde in weiteren Bauphasen gegen Norden um einen eigenen Ökonomieteil erweitert,

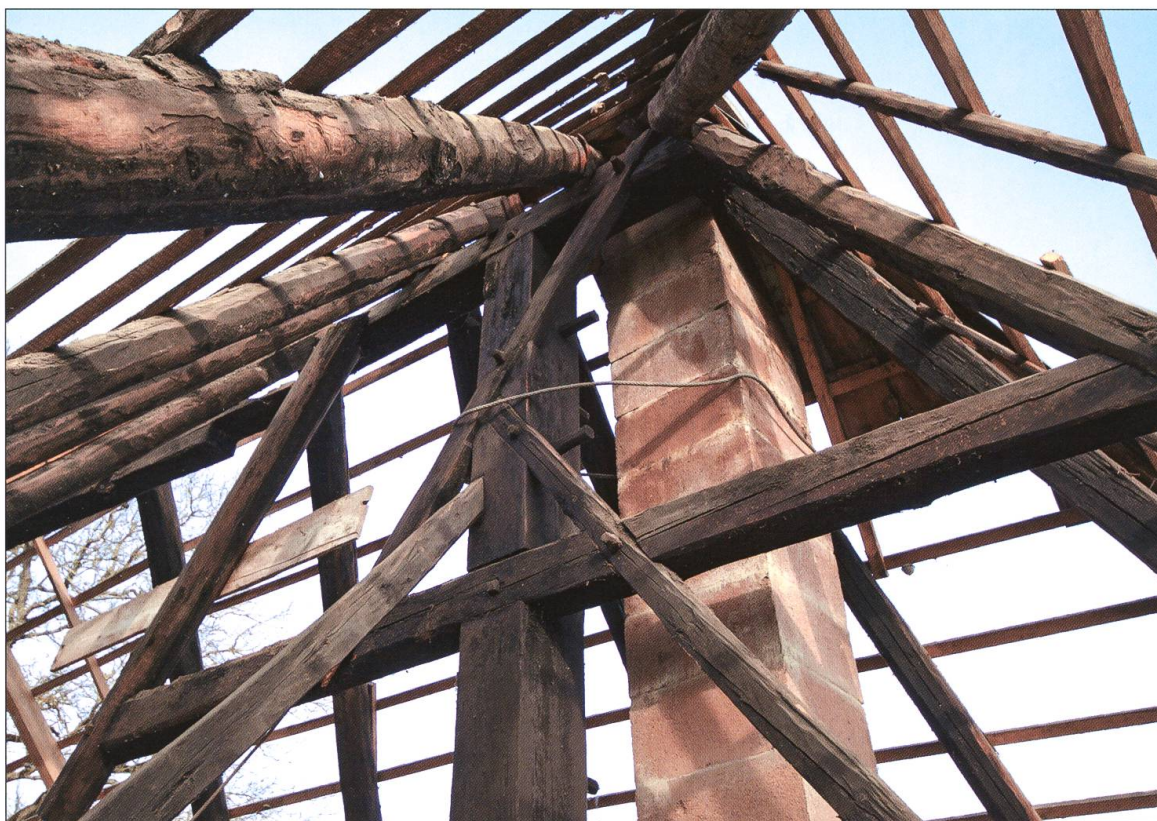
*Firstständer aus erster Bauphase, November 2019.*

Eindrücklich wirkte der intakte, durchgehend rauchgeschwärzte Dachaufbau. Die Konstruktion ruhte auf einem und später auf drei Hochstüden. Die mächtigen bis unter den First geführten Ständer, welche die Hauptlast des Daches übernehmen, liefen bis zur Grundschwelle. Entsprechend betrug die Stärke eines Hochstuds am Fusspunkt 35 Zentimeter, während sie mit der natürlichen Verjüngung des Stammes nach oben hin deutlich abnimmt. Der vorgefundene Firstständer war 8,5 Meter hoch. Maximal massen die Firstständer etwa 15 Meter. Ein am Hochstud angebrachter Leiterbaum ermöglichte es, vom Tenn auf den Heuboden zu gelangen und nötigenfalls bis zum First hochzusteigen.

Die Anzahl und Stellung der Hochstüde richten sich in erster Linie nach der Gebäudegrösse. Grundsätzlich findet man in unserem Gebiet, dass die Firstständer einreihig entlang der Mittelachse angeordnet sind. Ihre Zahl reicht von einem – wie die hier vorgefundene Minimalvariante eines kleinen Taglöhnerhauses – bis zu sieben an grossvolumigen Gebäuden mit mehreren Wohn- und Wirtschaftsteilen. Am häufigsten

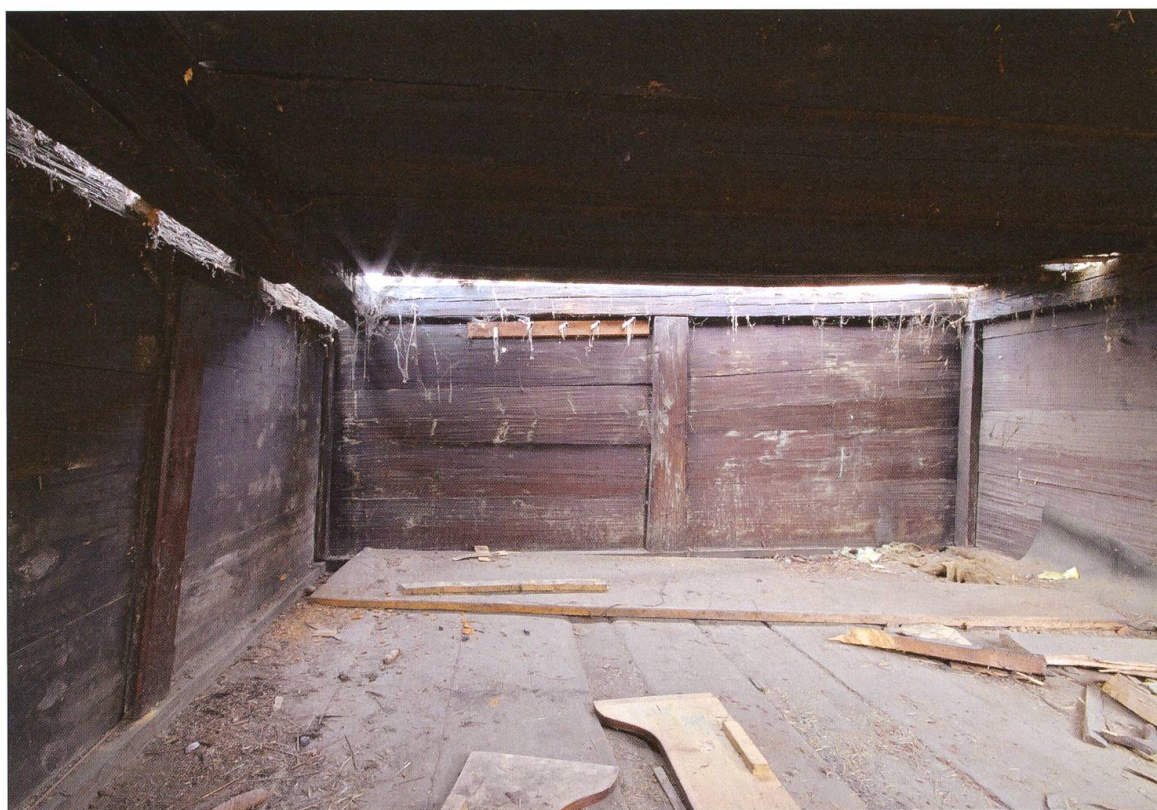
*Kammer im Obergeschoss, November 2019.*

Über dem ersten Obergeschoss sind zwei Rippendecken erhalten geblieben, wie diese im späten 16. und frühen 17. Jahrhundert anzutreffen sind. Statt den vorhin beschriebenen Bretterdecken sind es hier unterschiedlich breite Rippenbalken mit eingeschobenen Bohlenbrettern.

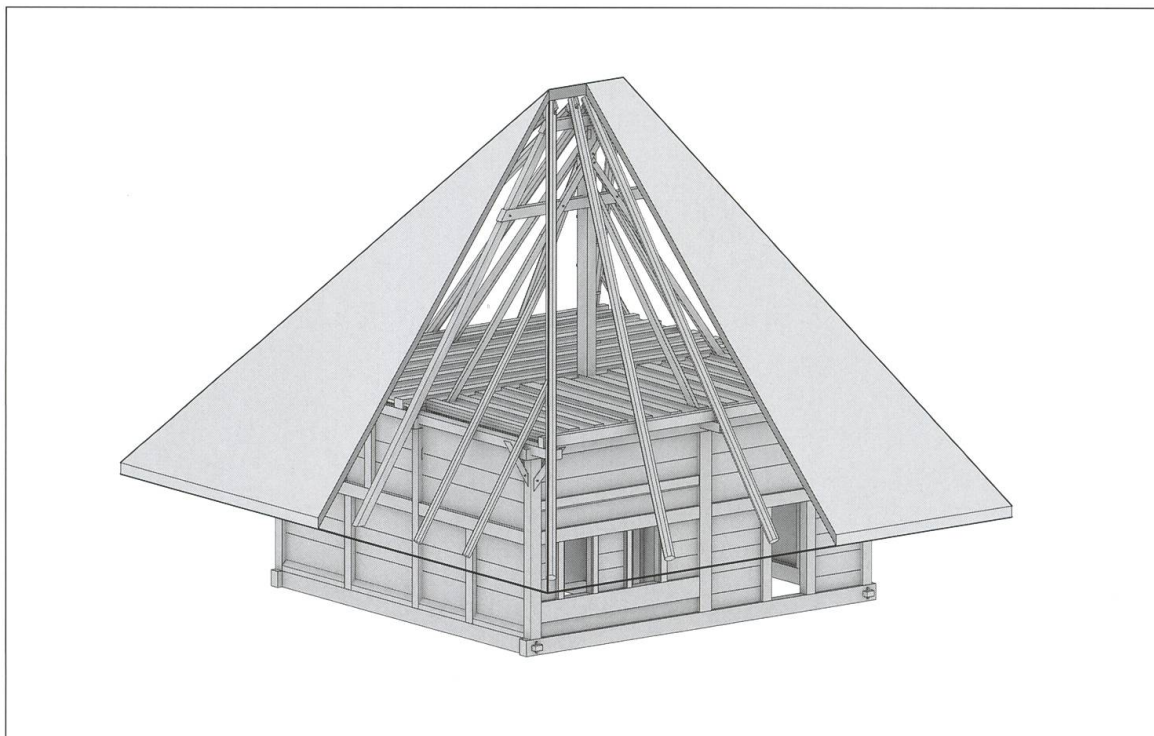
*Digitales Modell des Kernbaus um 1614/1615.*
