Neuzeitliche Küchenbeleuchtung

Zeitschrift: **Wohnen**

Band (Jahr): **11 (1936)**

Heft 2: **Rationelle Beleuchtung**

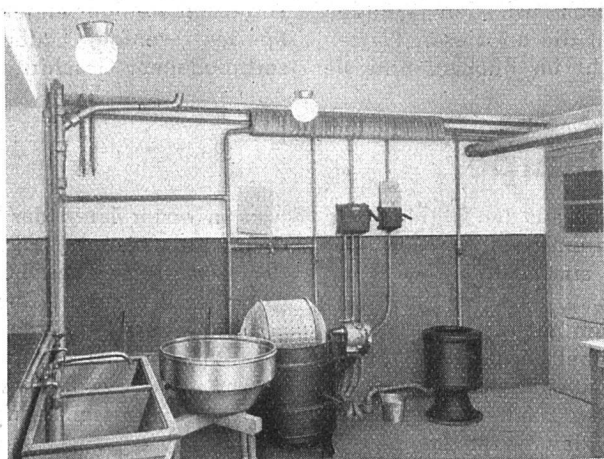
Gutbeleuchtete Waschküche
