**Artikel:** Fassadensanierung der Baugenossenschaft Arve Horgen  
**Autor:** Spuler, Jürg  
**DOI:** <https://doi.org/10.5169/seals-104891>

## Fassadensanierung der Baugenossenschaft Arve Horgen

### Technischer Bericht zur Fassadensanierung

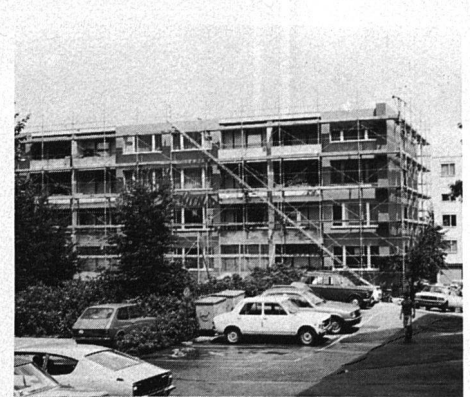
Die Sanierungsphase

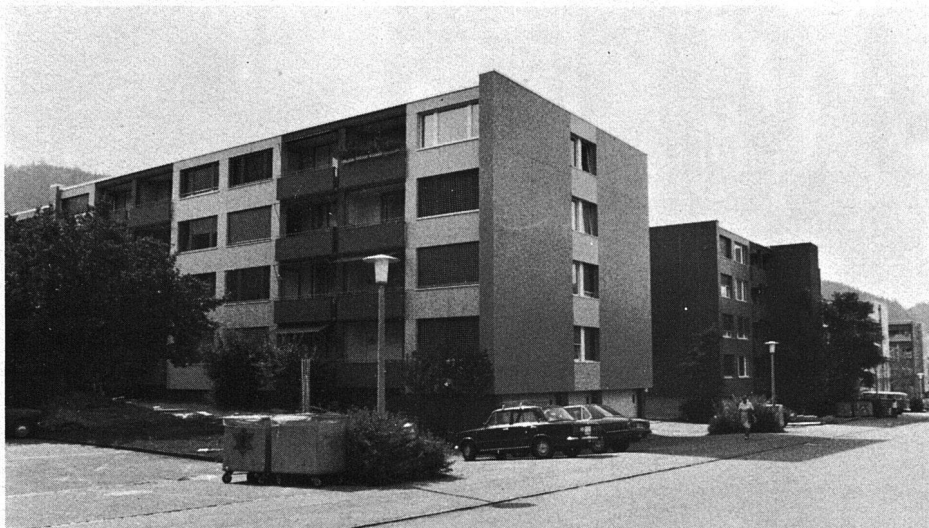
*Teilansicht der Überbauung nach der Erneuerung (vergl. auch Umschlagphoto dieser Ausgabe)*
