**Artikel:** Renovation der Siedlung Lauriedhofweg in Zug  
**Autor:** [s.n.]  
**DOI:** <https://doi.org/10.5169/seals-105294>

### Entscheidungsfindung: (Weiter-)reparieren oder sanieren?

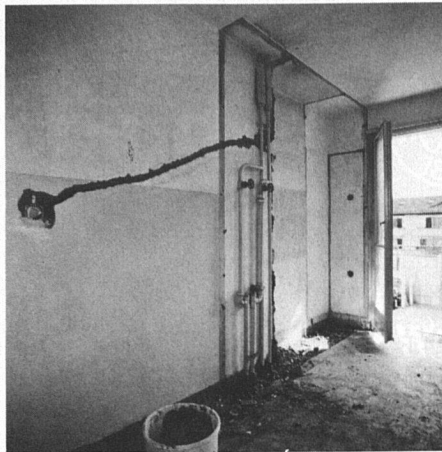
*Zum Arbeitsablauf: In der ersten Woche Demontage der alten Küchen und Badezimmer-einrichtungen, Neuinstallationen*

*und bereits Beginn der Montage der neuen Küchen- und Badezimmer-einrichtungen. Das WC ist benutzbar.*

Montag: Demontage der Küchen- und Badezimmer-Einrichtungen. Durchbrüche der Steigleitungen für Küche und Badezimmer. Demontage der Heizkörper in Küche und Badezimmer. Ergänzung des Überzuges in Küche und Badezimmer. Abbruch der Gas- und Lüftungskamine.

Dienstag/Mittwoch: Rohrinstallation durch Elektriker in Küche und Badezimmer. Verputzarbeiten auf Wänden in Küche und Badezimmer, Montage der neuen Sanitärinstallationen.

Donnerstag/Freitag: Montage der neuen Kücheneinrichtungen. Montage der Badezimmer-Einrichtung (WC betriebsbereit).

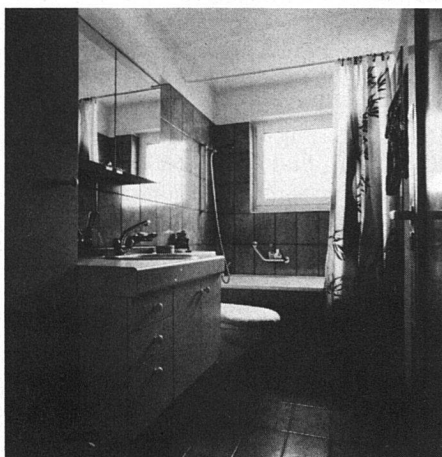
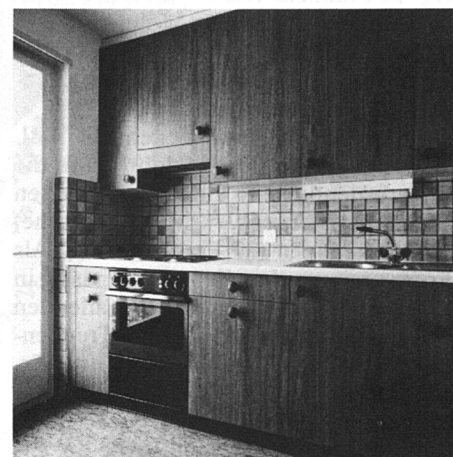
*Schon in der vierten Arbeitswoche präsentieren sich Küche und Badezimmer in neuem Glanz und voll benutzbar. Die zukünftige Vermietbarkeit ist wieder gewähr-*

*leistet, die Räume sind attraktiv und – im Hinblick auf künftige Jahrzehnte – dank dem gewählten Installationssystem äußerst reparaturfreundlich.*

Montag bis Freitag: Verlegen des Bodenbelages in der Küche. Fertiginstallation durch Elektriker. Fugarbeiten in Küche und Badezimmer. Montage der Heizkörper in Küche und Badezimmer.
