## Küchen, Bäder und Fassaden: Kolonie 2 in neuem Glanz

In Zürich-Wiedikon, einem Stadtquartier, das vor allem nach 1920 kräftig gewachsen ist, stehen die Häuser der *Kolonie 2*, Baujahr 1930 bis 1932. Besitzerin ist die Gemeinnützige Baugenossenschaft Wiedinghof, die vor allem in Zürich-Wiedikon, aber auch im Bucheggquartier grössere Kolonien erstellt hat.

### Totalsanierung von 104 Familienwohnungen

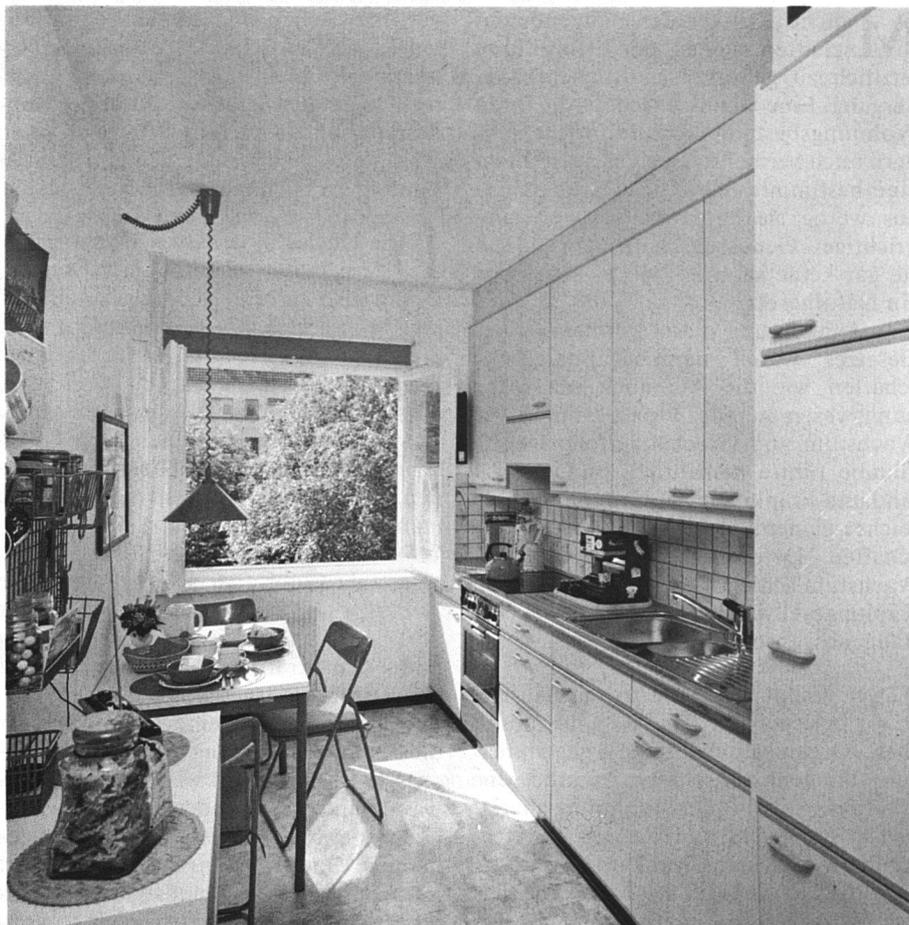
*Die neuen Küchen: wohnlich und in bestem Sinne funktionell.*

Komplette neue Küchen mit Glaskeramikherden.

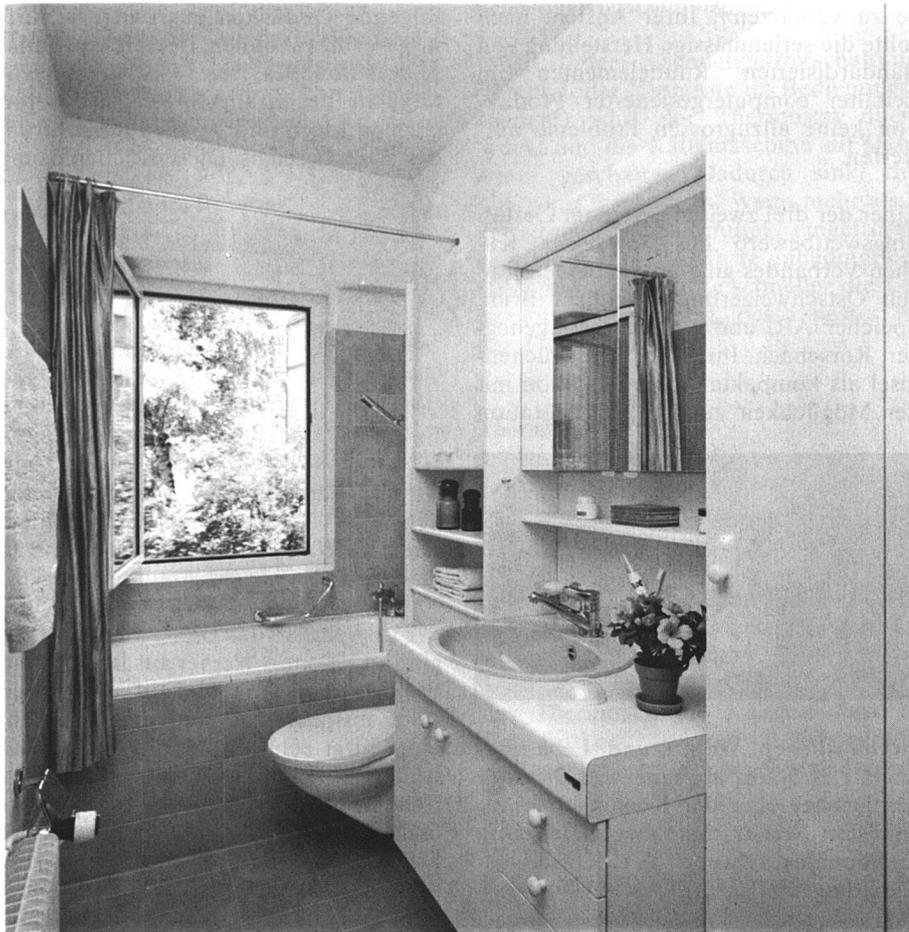
*Moderne und zweckmässige neue Badezimmer: die Wohnqualität auch in diesem Bereich entscheidend verbessert.*

Trotzdem gelang es, mit den üblichen Anlaufbemühungen, auch bei dieser eingreifenden Sanierung die *Küchen* und *Bäder* innert Wochenfrist wieder benutzbar zu machen. Dies war vor allem der guten Vorbereitung und dem Einsatz vorfabrizierter Sanitärelemente zu verdanken.
