**Zeitschrift:** Wohnen  
**Herausgeber:** Wohnbaugenossenschaften Schweiz; Verband der gemeinnützigen Wohnbauträger  
**Band:** 66 (1991)  
**Heft:** 4: Renovieren, Sanieren

**Artikel:** Renovation Villa Weidmann, Thalwil  
**Autor:** Borner, Bernhard / Spuler, Jürg  
**DOI:** <https://doi.org/10.5169/seals-105812>

# Renovation Villa Weidmann, Thalwil

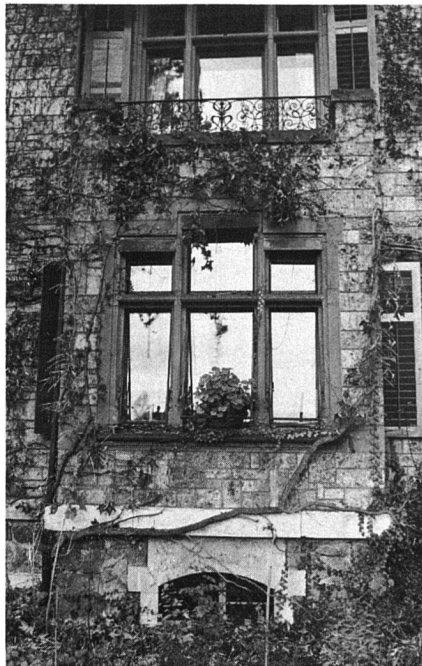
Die gesamte Fassade befand sich in einem erfreulich guten Zustand. Es mussten keine nennenswerten Materialzerstörun-

gen durch Umwelteinflüsse an Mauerwerk und Sandsteinen festgestellt werden.
