**Artikel:** Farbtupfer auf weisser Fassade  
**Autor:** Racine, Daniel  
**DOI:** <https://doi.org/10.5169/seals-105995>

# Farbtupfer auf weisser Fassade

**In Zürich ist die Siedlung Ilanzhof der Baugenossenschaft Freiblick eben einer gründlichen Aussensanierung unterzogen worden: die 327 Wohnungen erhielten neue, grössere Balkone sowie neu gestaltete Hauseingänge (Vordach/Gegensprech- und Briefkastenanlage). Die Siedlung ist eines der wenigen Beispiele von zusammenhängenden Geschosswohnungsbauten aus den frühen Dreissigerjahren, die dem 'Neuen Bauen' verpflichtet sind.**

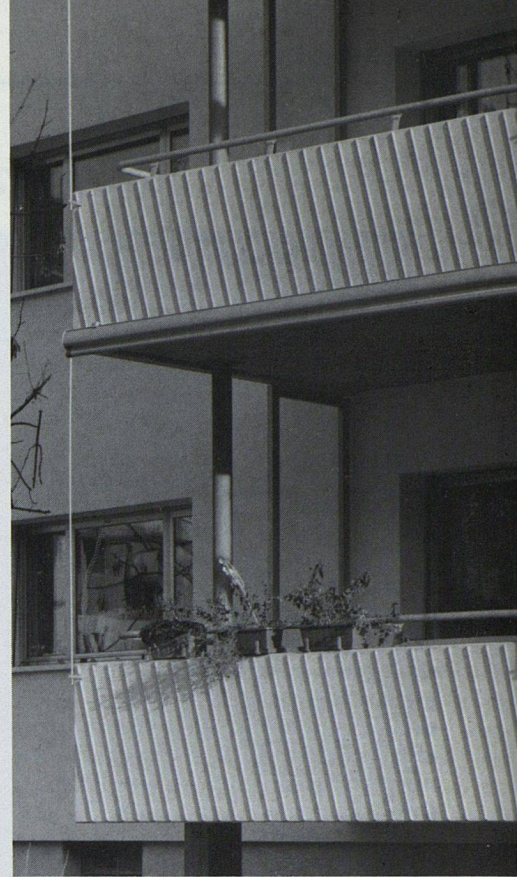
Mit Balkonen Bewegung schaffen

Als minimaler Aussenraum ausgelegt, erlaubt der einzelne Balkon eine Sitzplatzmöblierung für 4-6 Personen. Die leichte Schrägstellung der vorderen Balkonbrüstung zur bestehenden Aussenfassade lockert die sonst übliche frontale Ausrichtung zum Hof. Durch das verglaste seitliche Brüstungs- und Windschutzelement bleibt die Sicht auf die bestehende Fassade ungebrochen – es öffnet ein Fenster ins halbprivate Balkonleben. Dank den zurückgesetzten Stahlstützen werden die Balkonecken freigespielt und im Hofraum eingebunden. Um eine zukünftige einfache Verglasung zum vollwertigen Wintergarten nicht zu verbauen, ist die Ebene

der Brüstungselemente durchgehend freigehalten; der feuerverzinkte Handlauf liegt innen, der vertikale Sonnenstoren (Screen-Gewebe) mit Aluminiumkasten und Führungsschienen davor. Damit werden auch verschiedene Anordnungen von Pflanztrögen möglich. Der Dachgeschossbalkon ist auf Anraten des städtischen Büros für Begutachtungen zurückgesetzt und mit einer verglasten Brüstung versehen, um die sogenannte Feinvolumetrie des Dachansatzes auch im Balkonturm lesbar zu machen. Dementsprechend erfuhr auch die Sonnenschutzanlage Veränderungen (Knickarmstoren resp. Sonnenschirme). Bei den in der letzten Bauetappe erstellten Blöcken mit langen Balkonen wurden die Eingriffe sinnigsgemäss identisch ausgeführt.

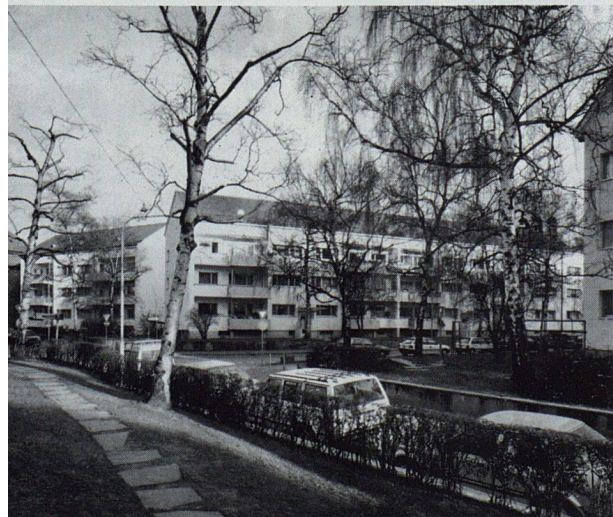
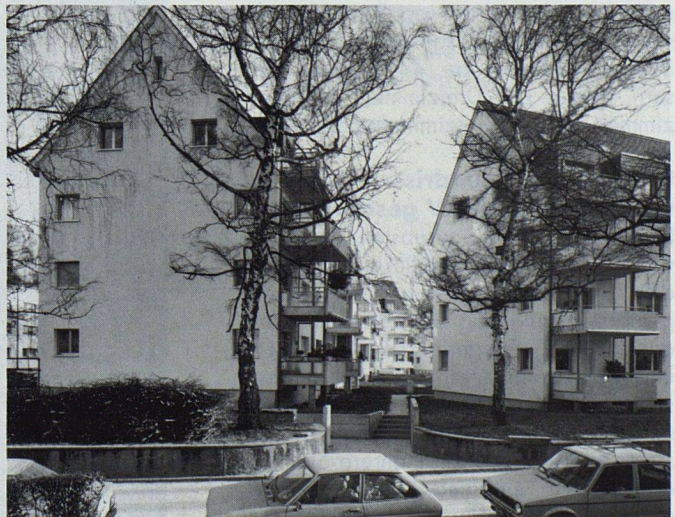
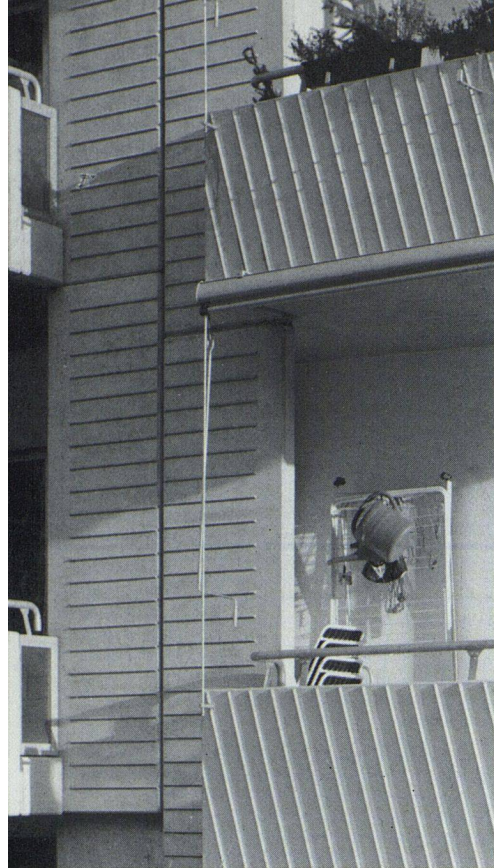
Die alten Balkonplatten wurden abgefräst und in ganzen Stücken mittels Pneukran

heruntergeholt. Die neuen Balkontürme sind in Mischbauweise erstellt: die vorfabrikrierten Brüstungs-, Nischen- und Seitenelemente wurden mit ihren vorstehenden Armierungseisen direkt mit der Ortbetonplatte vergossen. Diese ist auf Stahlstützen feuerverzinkt aufgelegt und in der Schnittfläche des alten Balkons verankert.

Dank Beimischung von Titanoxid wurde eine helle Tönung der Betonelemente erreicht. Nach Einbringen eines Zementüberzuges im Gefälle kam die Montage der feuerverzinkten Stahlteile (verglaste Brüstungselemente, Handlauf) sowie des Sonnenschutzes. Die Bauleistung betrug ca. 4 Balkone pro Tag.

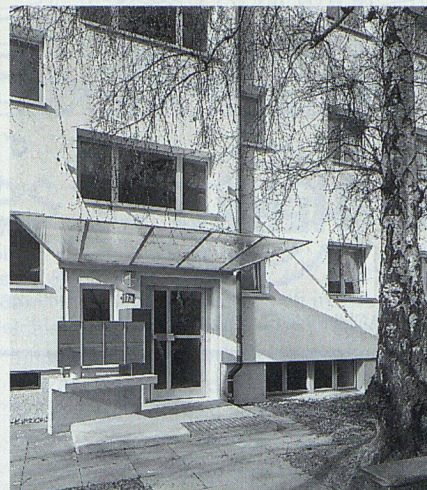
### Hauseingang wird zum Blickfang

PTT-normenkonform sind die Briefkästen neu ausserhalb der Hauseingangstüre auf einem Betonelement angeordnet und mit einem gemeinsamen Zeitungsfach versehen. Zur Erleichterung der oberen Hausbewohner wurde darin auch eine moderne Sonnerieanlage mit Türöffner und Gegensprechanlage integriert. Ein grosszügiges Vordach aus Drahtglas und feuerverzinkten Stahlprofilen schützt den Eingangsbereich und wirft ein milderndes Licht auf die Eingangstüre. Von den alten, verzogenen Eichentüren ist wenigstens ein Holzgriff übriggeblieben. Die alten Eingangsleuchten mit dem dunkelblauen Hausnummernglas wurden wo möglich renoviert und wieder eingesetzt.

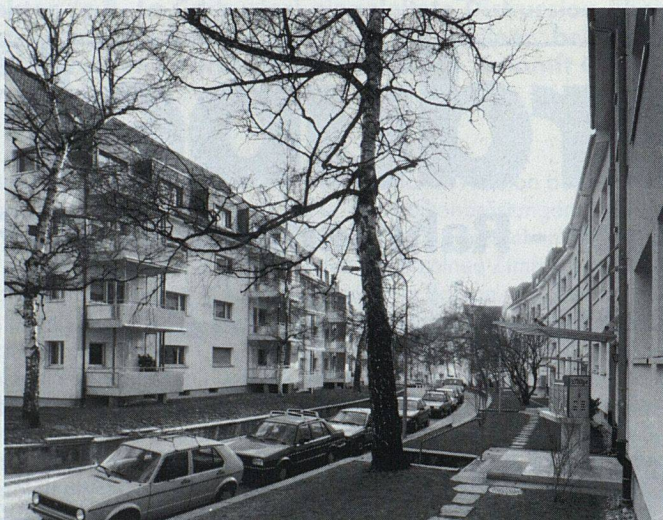
Entlang den Häuserzeilen sind Pflanzenbeete ausgeschieden, die den Genossenschafter/innen auf Wunsch zustehen.

Die Höfe werden weiterhin als offene und halböffentliche Freiräume bestehen. Die Vegetation wird massvoll ergänzt und mehrere Giebelfassaden mit Efeu begrünt. Entlang den Häuserzeilen sind Pflanzbeete ausgeschieden, die den Genossenschafter/innen auf Wunsch zustehen. Hauszugangswege sind mit Zementplatten ausgelegt und werden mit an Betonelementen befestigten Lampen beleuchtet. Hofseitige Wege werden mit Granit-Schrittplatten ausgeführt. Die neuerstellten Container-Standplätze bilden mit ihren Holzschwellen/Betonelement-Umfassungen klare Zugangssituationen. Ein durch die Balkonerweiterungen nötig gewordenes Versetzen eines Brunnens gab Anlass zu einer neuen Platzgestaltung an der Kreuzung Stüssistrasse-Illanzhofweg.
