Schnell auf Neubaustandard gebracht : BG Zurlinden saniert in Langnau am Albis in 128 Wohnungen die Bäder und Küchen

BG Zurlinden saniert in Langnau am Albis in 128 Wohnungen die Bäder und Küchen

Schnell auf Neubaustandard gebracht

Die Baugenossenschaft Zurlinden nahm die Gesamtanierung ihrer 1973/74 erstellten Siedlung Langnau in Angriff, inklusive Bädern und Küchen. Dank moderner Systemlösungen waren insbesondere die 128 Badezimmer nach kurzer Umbauzeit kaum wiederzuerkennen.

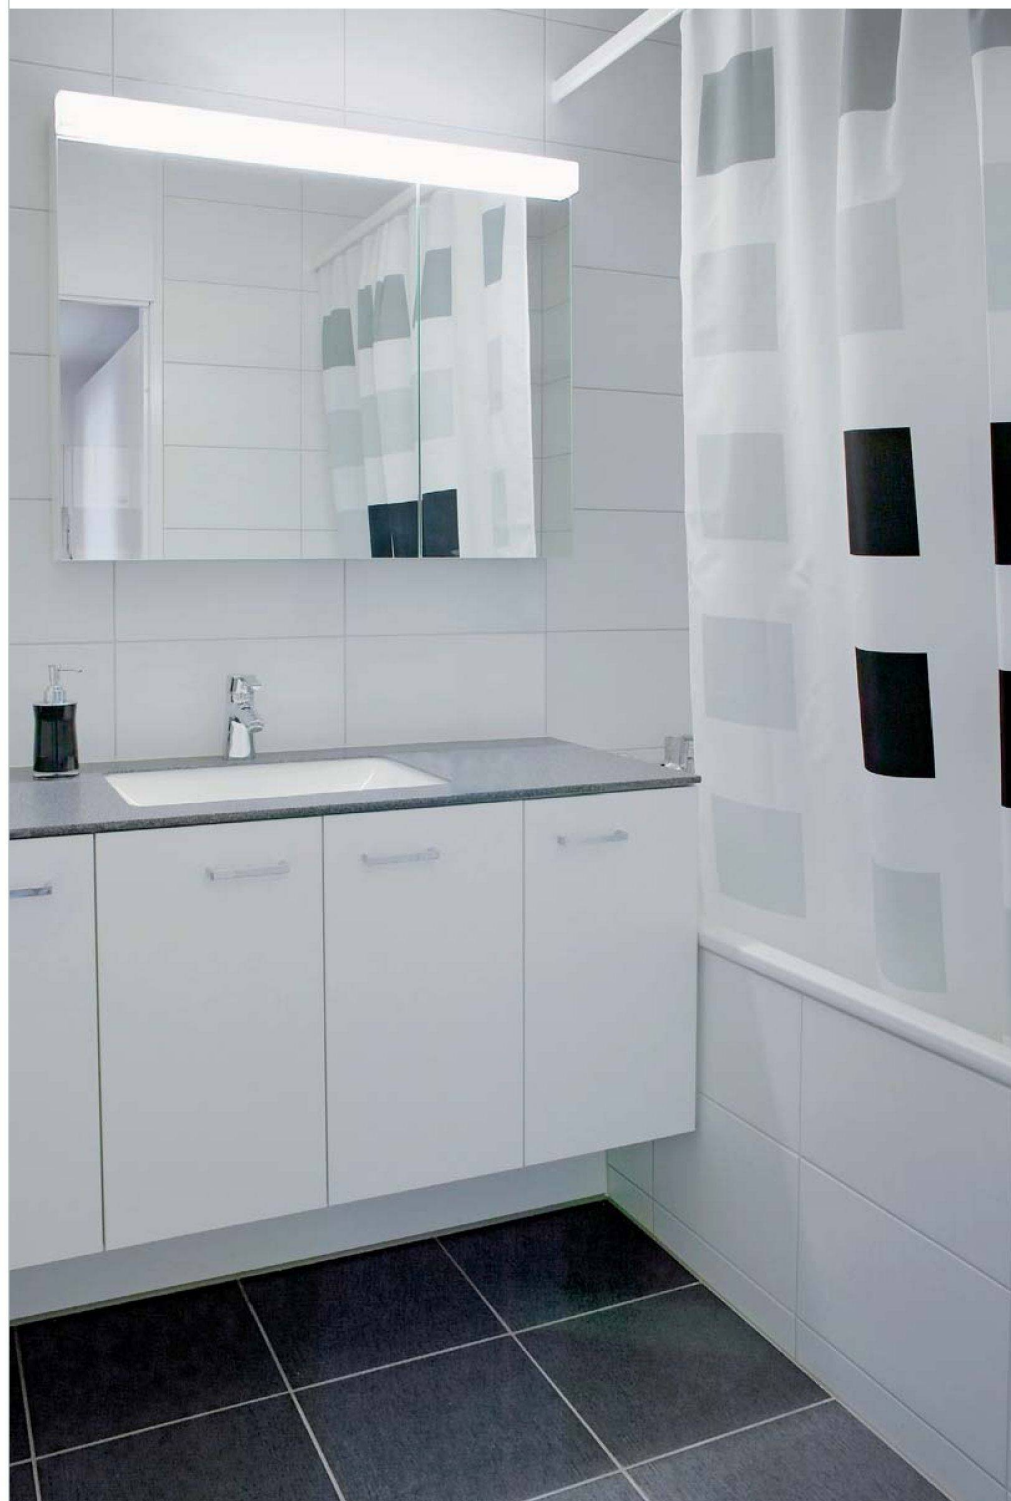
Zwischen den alten (rechts) und neuen Bädern liegen Welten.

gleich zeigt, dass zwischen Alt und Neu Welten liegen. Die Mieter schätzen diesen Standard, auch wenn sie dafür bis zu 15-prozentige Mietzinserhöhungen in Kauf nehmen mussten. Doch dafür konnten sie an der Vororientierung im Herbst letzten Jahres ihre Anliegen einbringen. Dazu gehörte zum Beispiel die Trennung des WC vom Bad oder die Option, in der Küche gegen Aufpreis statt des vorgesehenen Novilons einen Steinboden verlegen zu lassen.

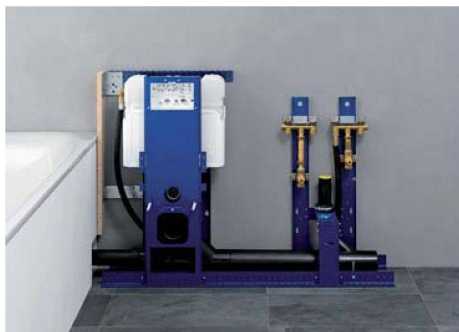
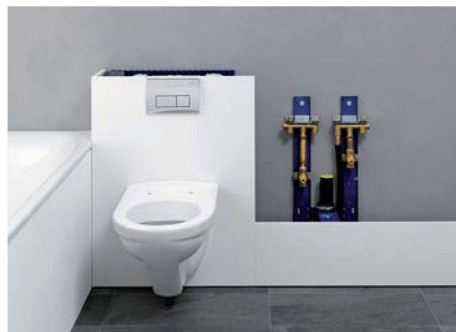
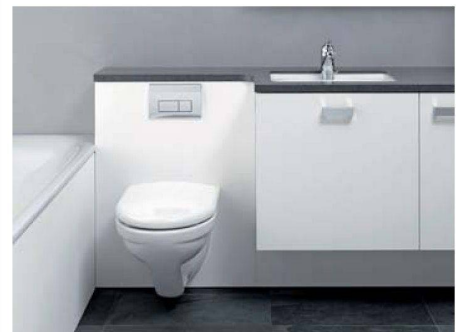
In drei Schritten zur neuen Toilette-/Waschtischkombination: Das Sanitärelement enthält bereits alle notwendigen Anschlüsse und kann direkt an die verputzte Wand montiert werden.

Für die Bäder selbst hatte man sich für das neue Vorwandssystem von Sanitas Troesch entschieden, eine Systemlösung, die sich als schnelle und umfassende Sanierungsmassnahme bewährt hat. In diesem Elementsystem sind bereits alle notwendigen Anschlüsse integriert. Der gesamte Sanitärteil, das heisst Sanitärblock, Absperrventile, Anschlüsse sowie Zu- und Ableitungen sind platzsparend im Möbel untergebracht. Dadurch braucht es keine aufwändige Montage mehr. Die Einzelelemente werden einfach auf die verputzte Wand gesetzt. Der Wandbelag kann vor oder nach der Möbelmontage angebracht werden – je nach Bauprogramm. In der Umbauphase verursachte diese Systemlösung so ein Minimum an Lärm und Schmutz, was vor allem bei einer Sanierung in bewohnten Liegenschaften ein wichtiger Faktor ist. ☺
