GBL erneuert Liegenschaft in Zürich Albisrieden

Mehr Junge ziehen in sanierte Kleinwohnungen

Nach etwas mehr als vierzig Jahren war ein massives Betonensemble der Gemeinnützigen Baugenossenschaft Limmattal (GBL) in Zürich Albisrieden sanierungsbedürftig. Heute glänzen an den Fassaden neue Bleche in frischen Farben, und dank jüngerer Mieterinnen und Mietern ist die Bewohnerschaft besser durchmischt.

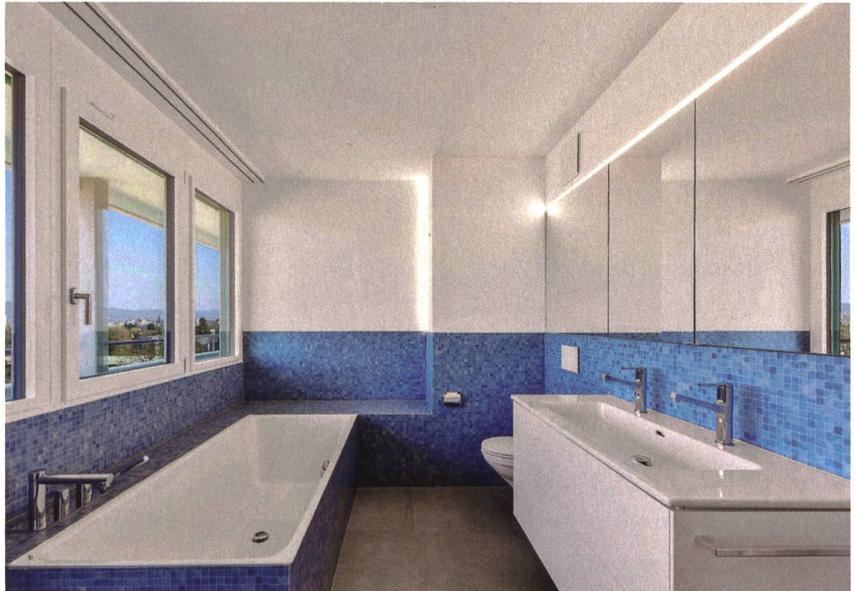
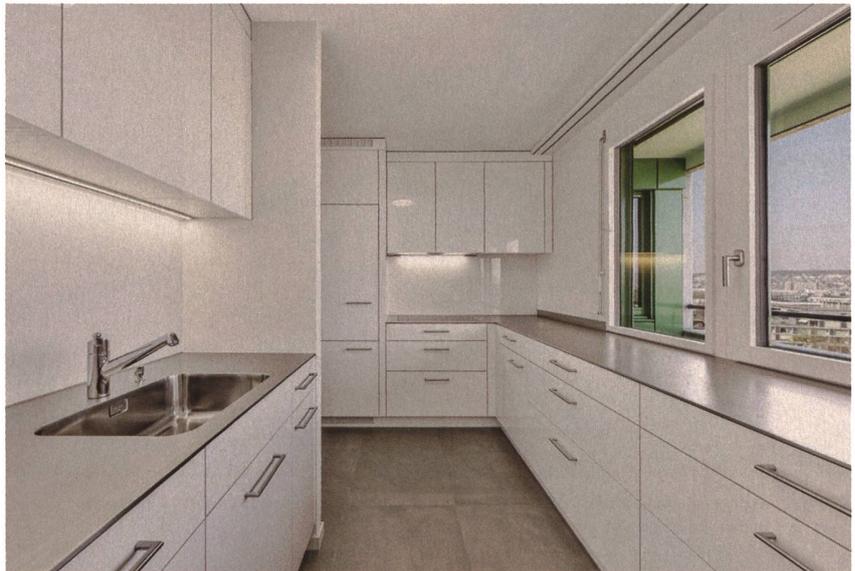
Neben den Küchen wurden auch alle Bäder erneuert. Über eine Badewanne verfügen heute nur noch die grösseren Wohnungen. In den kleineren wurden Duschen eingebaut.

Gesteigert wurde die Wohnqualität auch durch den Einbau von neuen Küchen und Bädern. In allen Wohnungen, die bis zu dreieinhalb Zimmer aufweisen, wurde die Badewanne durch eine Dusche mit Glastrennwand ersetzt. In den Zimmern gibt es neue Eichenparkettböden mit Schiffbaumuster sowie neue Rafflamellen und leicht lichtdurchlässige Senkrechtstoren. Abgesehen davon, dass im Gebäude die Sanitärleitungen, die Elektroinstallationen und die haustechnischen Anlagen erneuert wurden, mussten auch asbesthaltige Bauteile ersetzt werden. «Der Asbest steckte vor allem im Kleber von Wand- und Bodenplatten und in den Eternitverkleidungen an den Laubengangtrennwänden. Weil es sich um festgebundenes Material handelte, mussten wir in den Häusern keine aufwändigen Schleusen erstellen», sagt Tognetti.

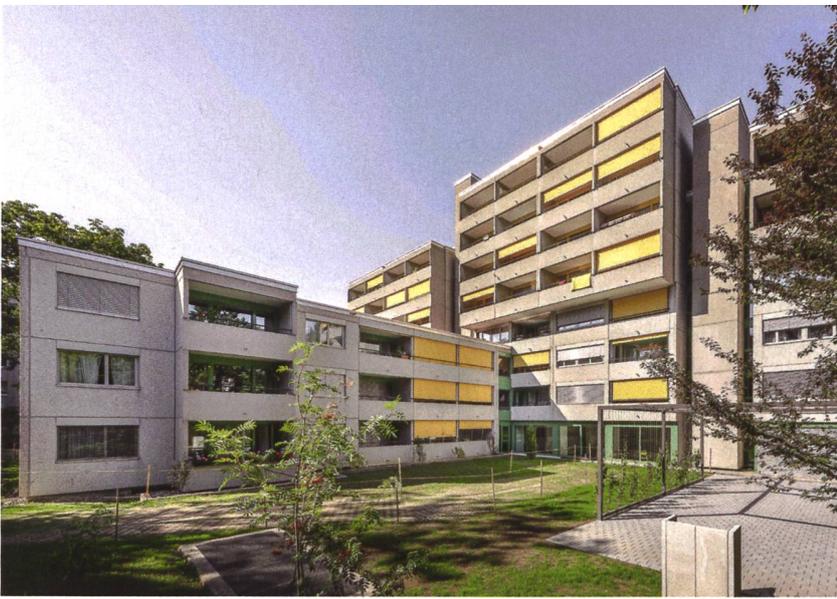
Vom Gemeinschaftsraum geht es hinaus in den Garten, wo eine Pergola entstanden ist.

schon im Garten, der mit einer Pergola samt Grillplatz verschönert wurde. Damit man hier vor Sonne und Regen geschützt ist, hat ein Bewohner eine Plane gebastelt, die ohne grossen Aufwand über das noch nicht vollständig begrünzte Stahlgerüst gespannt werden kann.

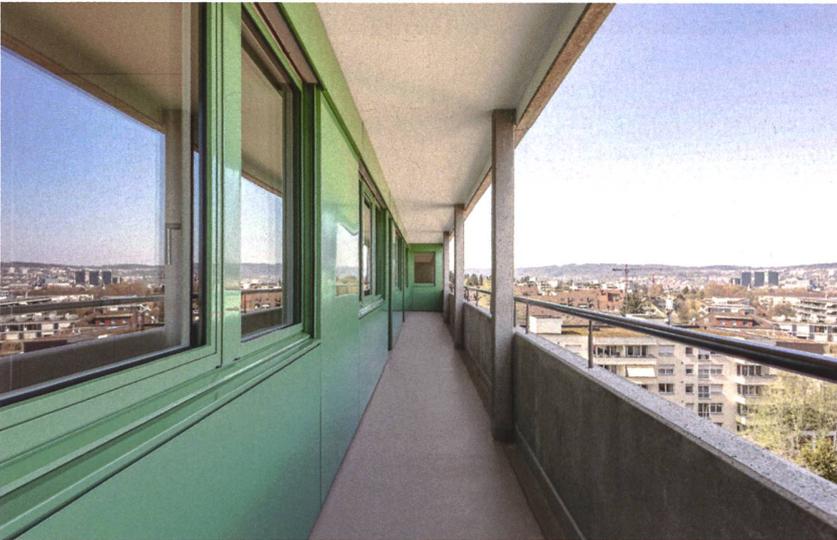
Die gelb und grün glänzenden Oberflächen von Türen, Fensterrahmen und Fassade machen in den Laubengängen einen dekorativen Eindruck.

Dass man dem neu sanierten Objekt die Eingriffe auf den ersten Blick kaum ansieht, war also gewollt. Buchstäblich in neuem Glanz erstrahlen in den Laubengängen allerdings die Fassaden, die eine Wärmedämmung erhielten und mit Metallblechen in Gelb und Grün überzogen wurden. Sie wirken dekorativ, schützen die dahinterliegende Leichtbaukonstruktion aber auch vor äusseren Einflüssen. Aus demselben Material und denselben Farben sind die Türen und Rahmen der neuen Fenster gefertigt, durch die der Wind jetzt nicht mehr hindurchpfeift wie früher, wie ein älteres Ehepaar vor Ort bestätigt.
