Wohngenossenschaft Reuss erneuert sämtliche Bäder

# Getaktete Sanierung

Weil sich die Mieterschaft Duschen statt Badewannen wünschte, erneuerte die Basler Wohngenossenschaft Reuss im vergangenen Jahr gleich alle Badezimmer ihrer acht Liegenschaften mit insgesamt 180 Wohnungen. Gleichzeitig mussten sämtliche Wasserleitungen und Kanalisationsanschlüsse ersetzt werden. Dank einem eng getakteten System betrug die Bauzeit nur zehn Monate.

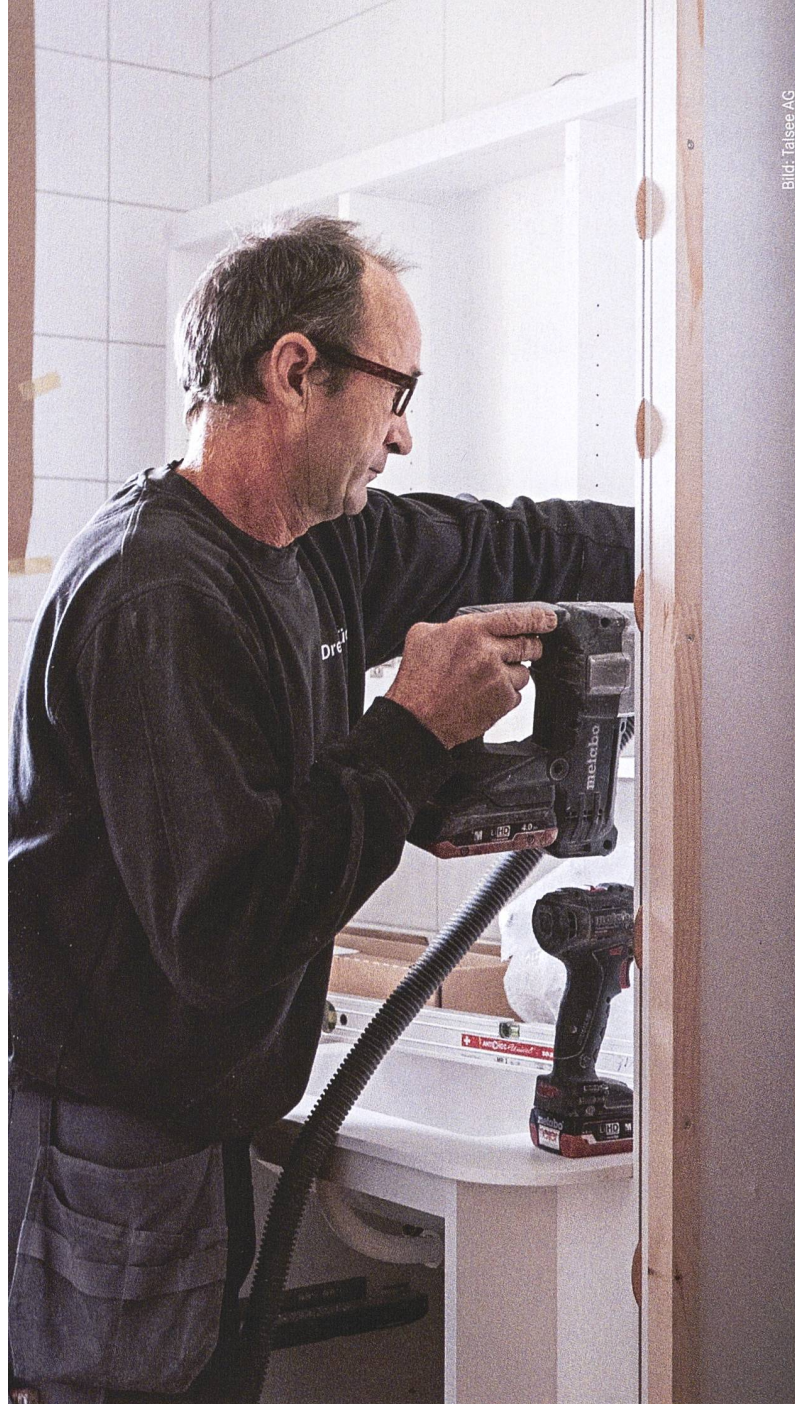
Bild: Talsee AG

Dank ausgeklügelter Planung und eng getakteten Arbeiten konnten jeweils in zwei Wochen acht Bäder fertiggestellt werden.

Weil die Sanierung in bewohntem Zustand durchgeführt wurde und um die Bewohner:innen nicht länger als nötig zu belasten, entwickelte das zuständige Planungsbüro Flubacher Nyfeler Partner Architekten AG ein «Taktsystem»: Ein Takt umfasste zwei Wochen, in denen jeweils acht Bäder fertiggestellt wurden. Die Takte überlappten sich, sodass zeitversetzt immer 16 Bäder gleichzeitig in Arbeit waren und jede Woche acht fertige Bäder der Mieterschaft übergeben werden konnten. Damit sich die Arbeiter:innen im Treppenhaus nicht auf die Füße standen, wurde pro Haus jeweils nur ein Strang, also eine Hälfte saniert. So waren die Baustellen während der Bauzeit über die einzelnen Häuser verteilt.

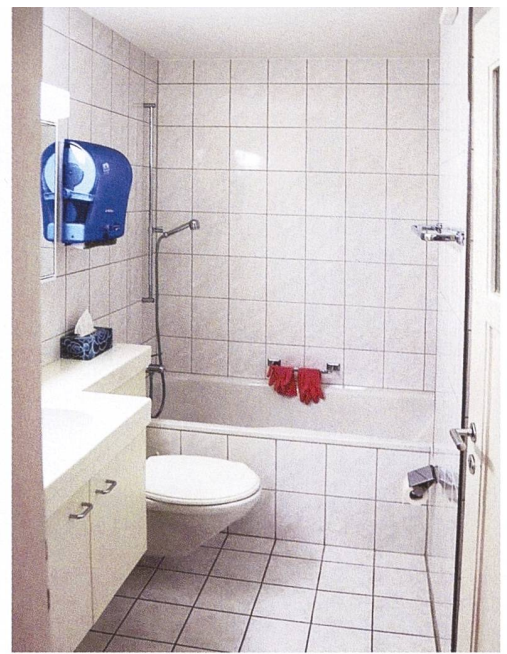
Eine Herausforderung für das Architektenteam war, dass es ein Dutzend verschiedener Badezimmer-typen – auf dem Bild ein Beispiel – umzubauen galt.

Die acht Wohnhäuser der WG Reuss im Basler Bachlettenquartier stammen aus den späten 1940er-Jahren. Dank stetem Unterhalt sind die insgesamt 180 Zwei- bis Vierzimmerwohnungen gut in Schuss. Die Grundfläche ist aus heutiger Perspektive aber eher bescheiden; so umfasst die grösste Dreizimmerwohnung 75 Quadratmeter. Die Badezimmer sind entsprechend nur vier bis sechs Quadratmeter gross und eher schmal. Eine zusätzliche Herausforderung für die Architekten und Arbeitenden war, dass ein Dutzend verschiedener Badezimmer Typen zum Vorschein kam, die es umzubauen galt.

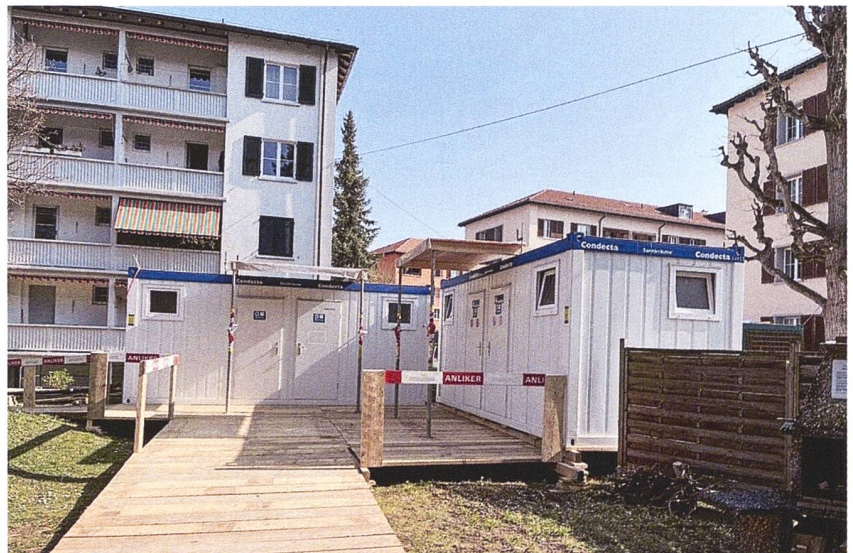
Für die Mieterschaft wurden WC- und Duschcontainer in den Innenhöfen aufgestellt.

Während der Zeit, in der die Mieter:innen kein eigenes Bad zur Verfügung hatten, standen provisorische Duschen und Toiletten zur Verfügung, die in den Innenhöfen aufgestellt wurden. Zusätzlich erhielt jede Wohnung ein Chemie-WC. Wer konnte, ging während der zweiwöchigen Badsanierung jedoch ganz einfach in die Ferien; so auch Plüss, der mit seiner Frau selbst in einem der Genossenschaftshäuser wohnt. Die überwiegende Mehrheit der Genossenschaftsmitglieder sei mit dem Resultat der Badsanierung sehr zufrieden, so der Präsident. Auch die moderate Mietzinserhöhung von hundert Franken, die frühzeitig kommuniziert worden war, sei problemlos akzeptiert worden. «Angesichts der steigenden Energiepreise habe ich aber empfohlen, die Akonto-Zahlungen freiwillig zu erhöhen.»

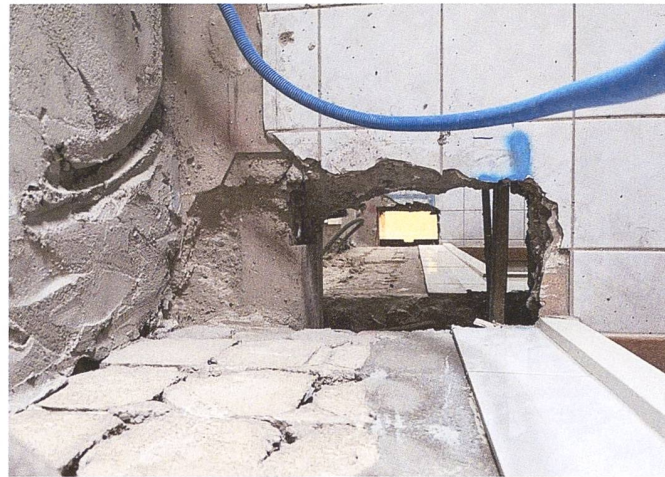
**Wegen kantonalen Auflagen mussten sämtliche Wasserleitungen, Abflussrohre und Kanalisationsanschlüsse erneuert werden, zudem mussten alle Deckendurchbrüche mit Brandschutzmanschetten verschlossen werden.**

Die Erneuerung aller Bäder war für die Wohngenossenschaft finanziell ein grosser Brocken: Auf 8,5 Millionen Franken wurden die Kosten an der GV veranschlagt, am Ende lagen sie bei 8,9 Millionen Franken, die mit einem Baukredit der Basler Kantonalbank finanziert wurden. Im Zuge der Badsanierung mussten gemäss Auflage des Kantons sämtliche Wasserleitungen,

Abflussrohre und Kanalisationsanschlüsse erneuert werden. «Zudem mussten wir neue Brandschutzauflagen einhalten. Dazu gehörte, alle Wasserleitungen mit Brandschutzverschaltungen zu versehen und alle Deckendurchbrüche mit Brandschutzmanschetten zu verschliessen», erklärt Plüss. Geärgert hat sich der Präsident über die Forderung des Kantons, die intakten Regenwassersammler zu vergrössern: Diese Auflage traf erst nach Erhalt der Baubewilligung ein und war mit ein Grund dafür, dass der Vorstand an der GV einen Nachtragskredit beantragen musste.

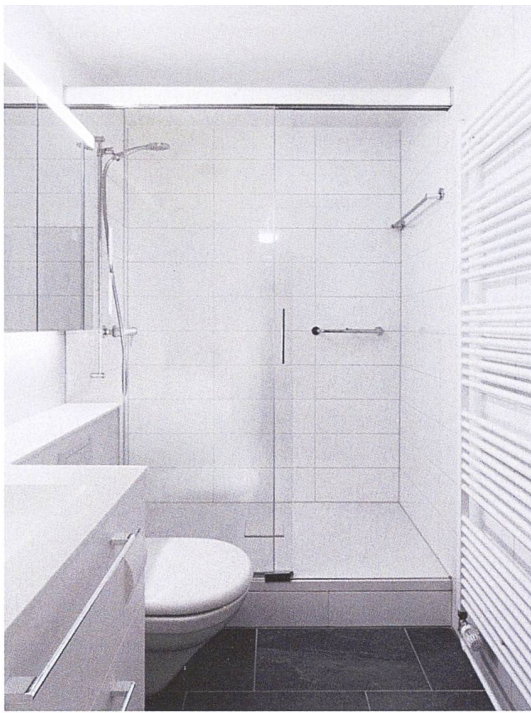
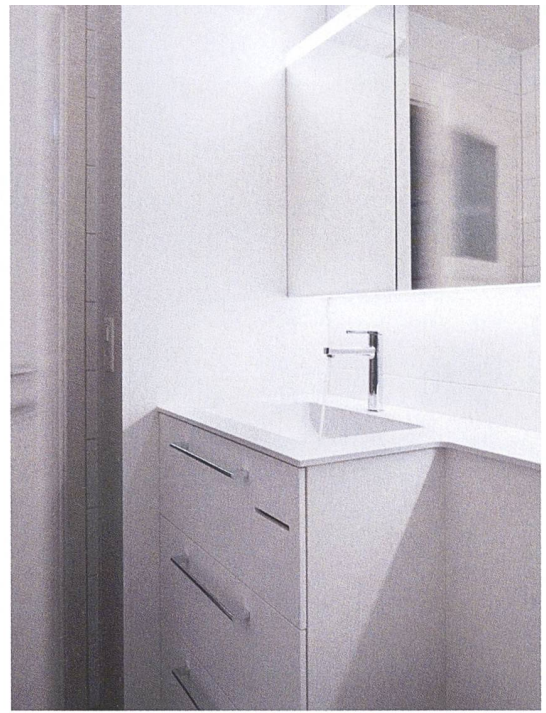
Bilder: Talsee AG

**Die Bewohner:innen  
haben nicht nur neue  
Duschen, sondern dank  
des Vorwandsystems  
auch mehr Platz im Bad.**

Zu einem schnellen Bauverlauf beigetragen hat auch das Vorwandsystem der Badeinrichtungsfirma Talsee: Es kombiniert die Badmöbel und die Abdeckungen für Spülkasten und Leitungen in einem vorgefertigten Element. In der Unterkonstruktion sind alle spezifischen Anschlüsse integriert, wodurch Platz für zusätzlichen Stauraum und sogar für eine kleine Waschmaschine gewonnen werden konnte, die später bei Bedarf installiert werden darf: «Wir haben in allen Badezimmern entsprechende Anschlüsse eingebaut», berichtet Plüss.

Das Waschbecken und die Fronten des Badezimmermöbels bestehen aus weissem Corian. Der Werkstoff – eine Mischung aus natürlichen Mineralien und Acrylharz – sei relativ teuer, aber pflegeleicht und fast unverwundlich, so Plüss. Weiter wurden bei etwa einem Drittel der Badezimmer die bestehenden Isolierfenster durch neue, dreifach verglaste Fenster ersetzt. Die restlichen geschlossenen Bäder erhielten eine effizientere Abluftanlage mit Ventilationsabzug. «Einzelne Gebäude verfügten
