Das Kastell von S. Wolfgang bei Balsthal.

Bericht über die im Auftrag der Kommission für römische Forschungen
ausgeführte Ausgrabung.

Von *Dr. Th. Burckhardt-Biedermann.*

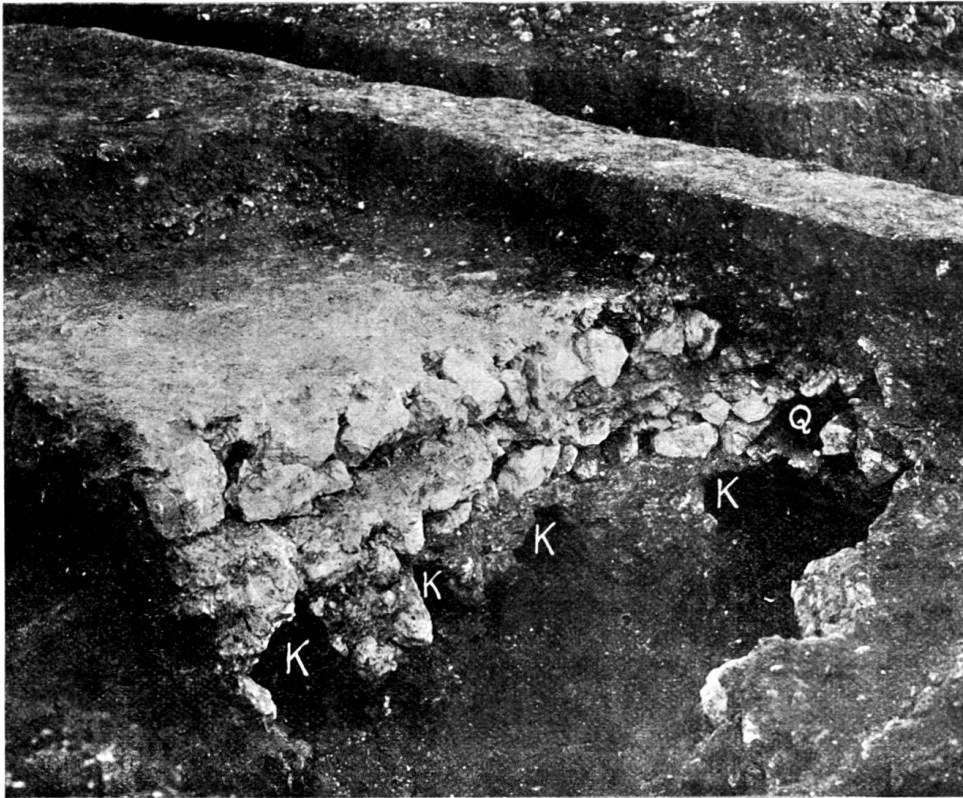
Das wichtigste aber fand Herr Käser erst, als er mit eigener Hand an der Nordmauer, nahe der westlichen Ecke, einen Querschnitt bis auf den Grund durch die Mauer hieb. Da zeigte es sich, daß im Fundament derselben fünf parallele Röhren der Mauerlänge nach gezogen waren und quer darüber eine ebensolche gelegt war (Fig. 171 u. 172). Auch an andern Stellen der Nordmauer wurde dasselbe konstatiert. Von den Längsröhren wurde die südlichste auf eine längere Strecke verfolgt, und von den Querröhren wurden vier außen und innen an der Mauerflucht festgestellt. Da die drei mittleren zirka 2 Meter von einander entfernt waren (Q_2 bis $Q_3 = 1,90$ m; Q_3 bis $Q_4 = 2,30$ m von Mitte zu Mitte), so sind in der ganzen Nordmauer neun

Fig. 172. Kastell von S. Wolfgang.
Nordmauer (Schnitt d-a, von Nordwesten gesehen).
K = Längskanäle. Q = Querkanal.
