Travaux à l'amphithéâtre d'Avenches. Premier rapport

Travaux à l'amphithéâtre d'Avenches.

Premier rapport.

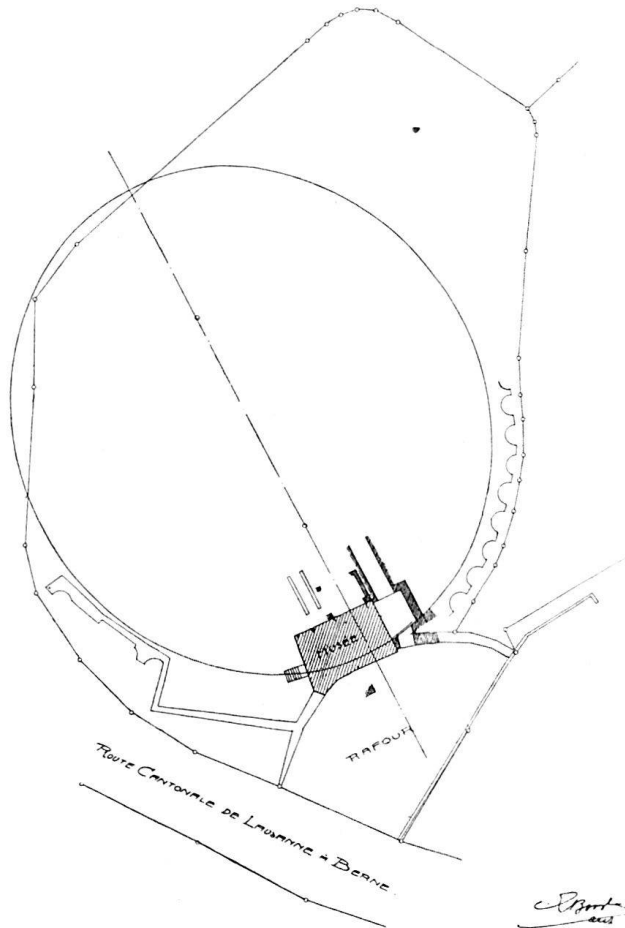
fig. 1. Plan de l'amphithéâtre.

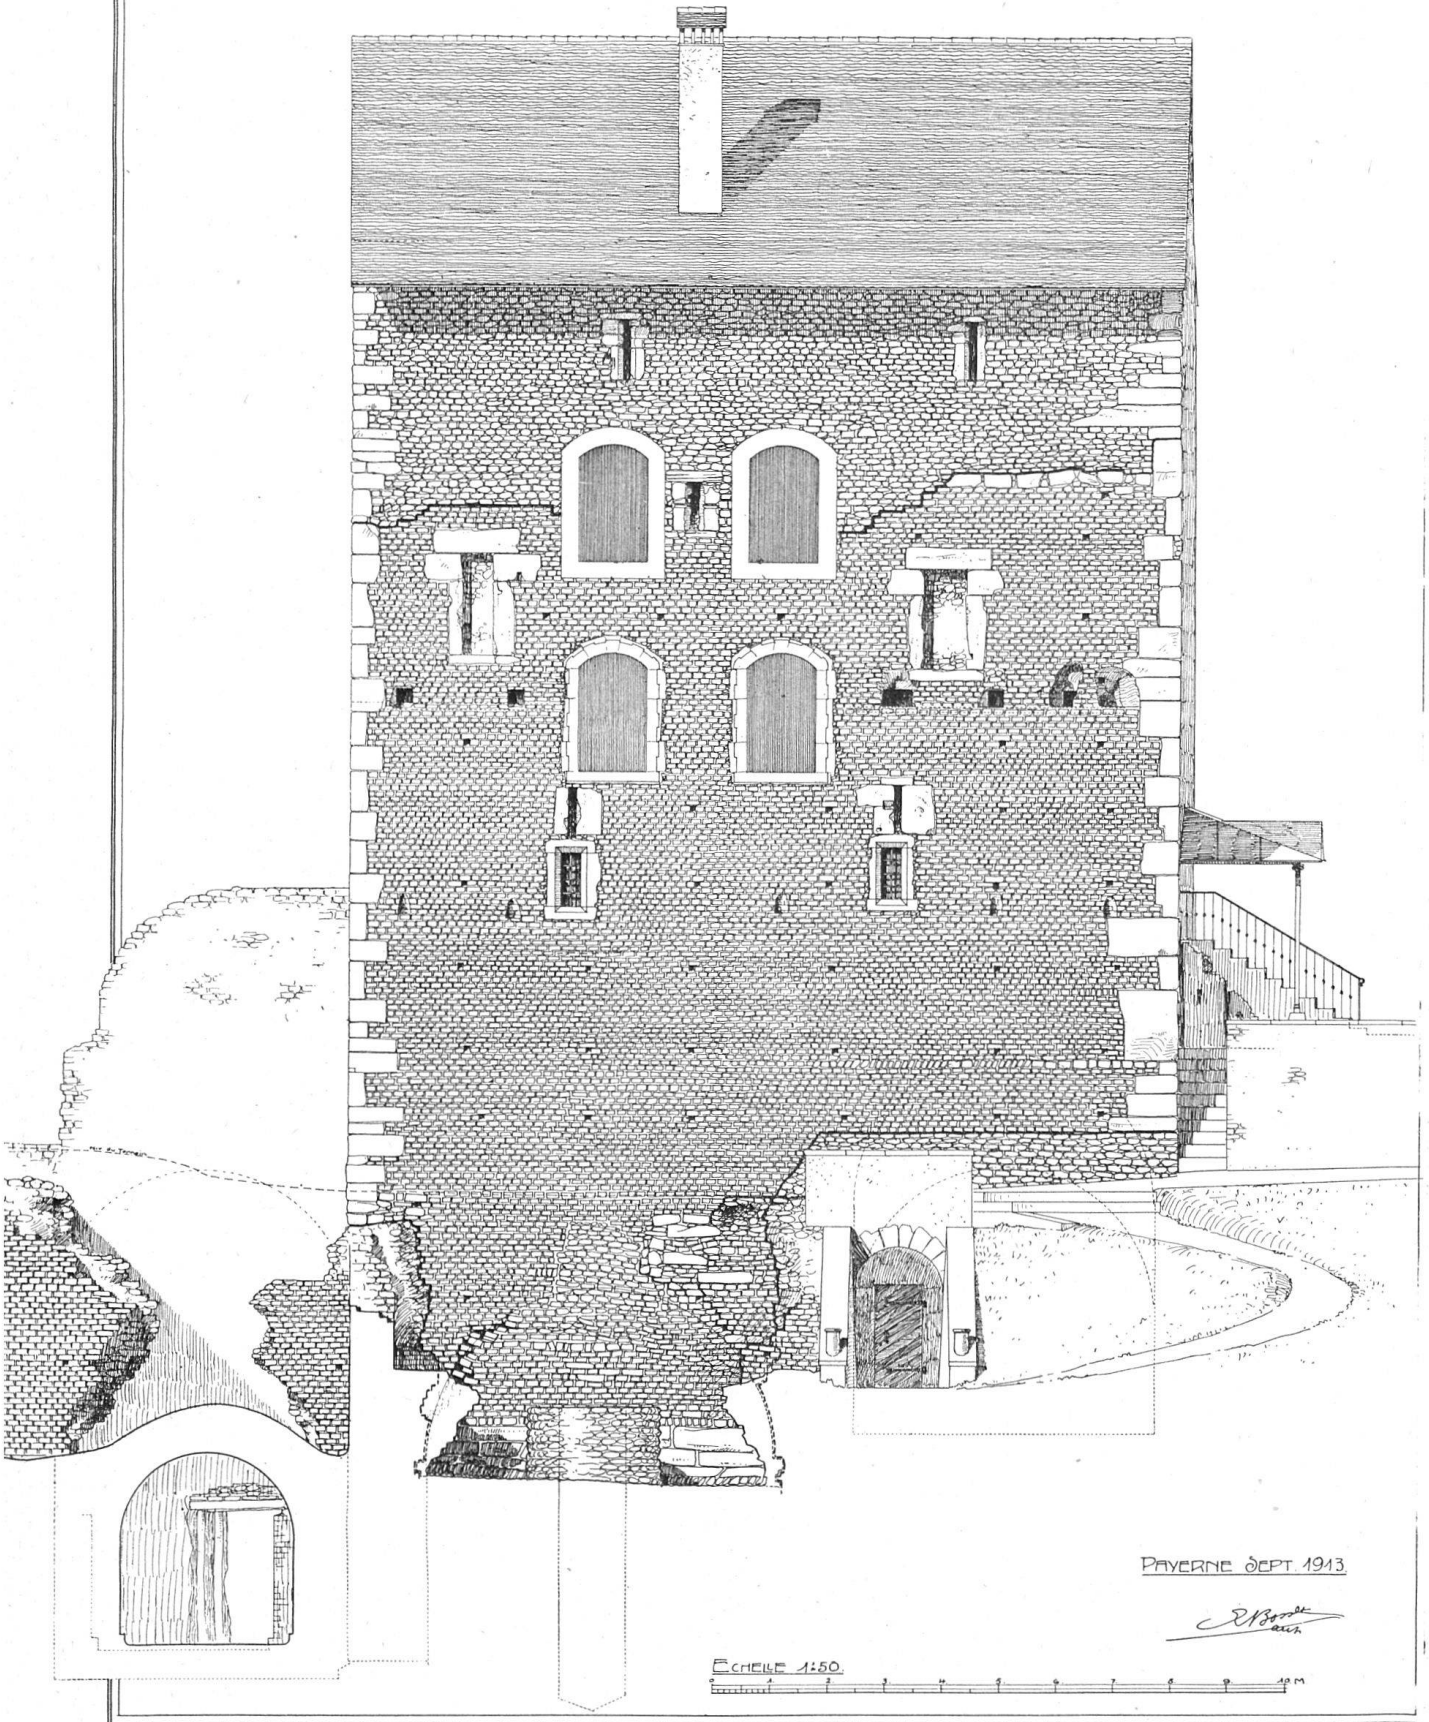
FAÇADE À L'OUEST.

Fig. 2. Façade ouest.

1. *Façade ouest* (fig. 2).

Partie inférieure. — Deux fenêtres bernoises, étroites, en molasse, avec grille en fer. Immédiatement au-dessus de chacune de celles-ci, deux archères romanes, en grès coquillier.

Plus haut, à l'intérieur du mur, on constate un canal longitudinal qui avait contenu un ancrage formé de grosses poutres en bois; sur cet ancrage se greffent des canaux transversaux, espacés assez régulièrement, dans lesquels étaient encastrées des poutres supportant les hourdages, ou galeries en bois. A certaine distance en dessous des ouvertures de ces canaux correspondent en général, et cela sur toutes les façades, des trous obliques destinés à recevoir les bras de force qui soutenaient à leur tour les poutres horizontales émergeant des canaux. Au-dessus des ouvertures des canaux on voit deux portes, encadrées en grès dur, qui, de l'intérieur, donnaient accès sur les galeries.

Partie supérieure. — Entre les deux fenêtres modernes du deuxième étage, à la limite des deux maçonneries, on a dégagé une petite fenêtre, avec ébrasement extérieur en grès dur; tout en haut, presque sous le toit, deux archères grossièrement construites.
