Artikel: Grabungen der Gesellschaft Pro Vindonissa in den Jahren 1921 und 1922

Grabungen der Gesellschaft Pro Vindonissa in den Jahren 1921 und 1922.

I. Südwall mit Wehrturm und Südtor.

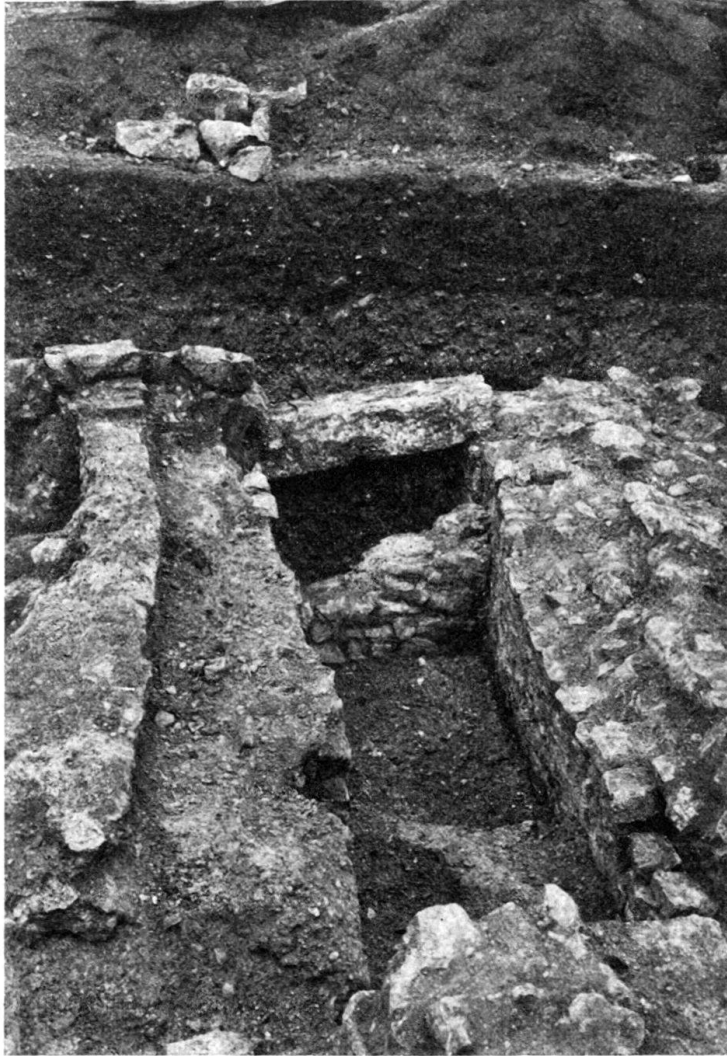
Abb. 3. Wasserdurchlaß mit Staumauer und Wehrturmfundament.
Aufnahme von Norden 15. XII. 1921.

Weitergraben ergaben sich die Fundamente eines rechteckigen Turmes von 4,3 auf 6 m, mit vorspringender Nordwestecke. In der Nordmauer, 1 m dick, war ein Durchlaß mit einer Lichtweite von 1,1 auf 1,1 m. Die Abdeckung der Rinne bestand aus einer Mägenwilerplatte von 1,7 m Länge, 1 m Breite und 0,38 m Dicke. Darüber war aufgehendes Mauerwerk von ganz guter Ausführung. In der Sohle des nördlichen Durchlasses war ein viereckiges Pfostenloch von 0,2 m, das wir bis auf eine Tiefe von 0,8 m ausräumten: zweifellos ein Rest des Erdholzwalles. Die Südmauer hatte ebenfalls einen Durchlaß und war auch mit einer Mägenwilerplatte abgedeckt, nur weniger gut erhalten (Abb. 2, 3 und 4).

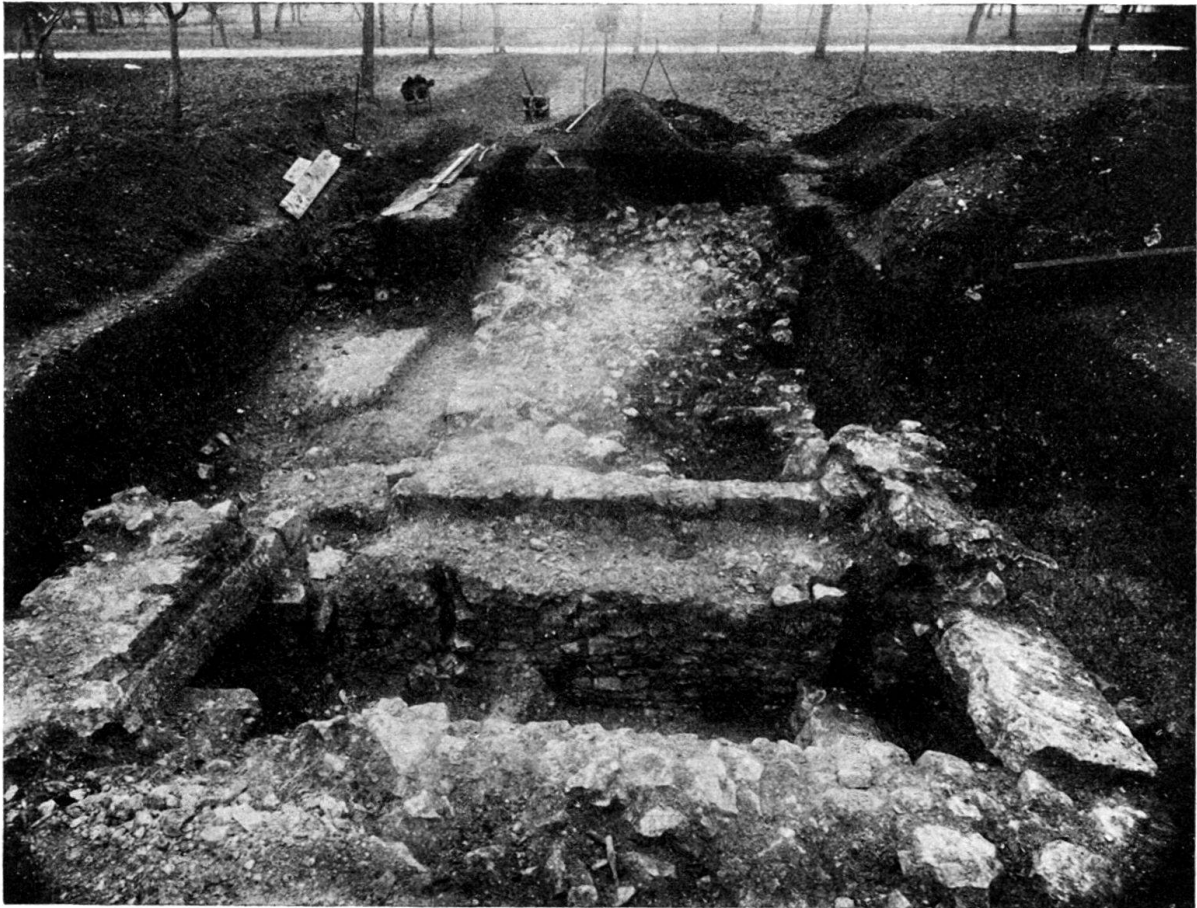
Abb. 4. Wehrturmfundament (mit Wasserdurchlaß) und östlich anstoßendem Wallfundament. Aufnahme von Westen 15. XII. 1921.

Anschließend an die Ostmauer des Turmes legten wir die Fundamentmauern auf eine Länge von 7 m frei; von da an waren sie völlig ausgebrochen. Gegen Westen verhinderte ein Baum das Aufsuchen der Wallmauerfundamente. Immerhin konnte deren Ansatz auch hier noch festgestellt werden. Eine Weiterverfolgung war weniger nötig, weil wir sie im gleichen Grundstück, 12 m vom Turm entfernt, bereits im Jahre 1918 festgestellt hatten: Anz. XXI 29 Profil 12; V 6 in 778 des KP. Breite und Ausführung entsprachen den schon beschriebenen. Bei der Verlängerung des Suchgrabens gegen Westen zeigte sich eine 1 m dicke Mauer mit ostwestlicher Richtung. Sie hatte eine Länge von 9 m, war aber teilweise ausgebrochen. Sie wurde, weil innerhalb der Wallmauer liegend, nicht weiter verfolgt. Hingegen fanden wir merkwürdigerweise an dieser Stelle eine Glasurne von quadratischem Querschnitt mit Knochenresten.

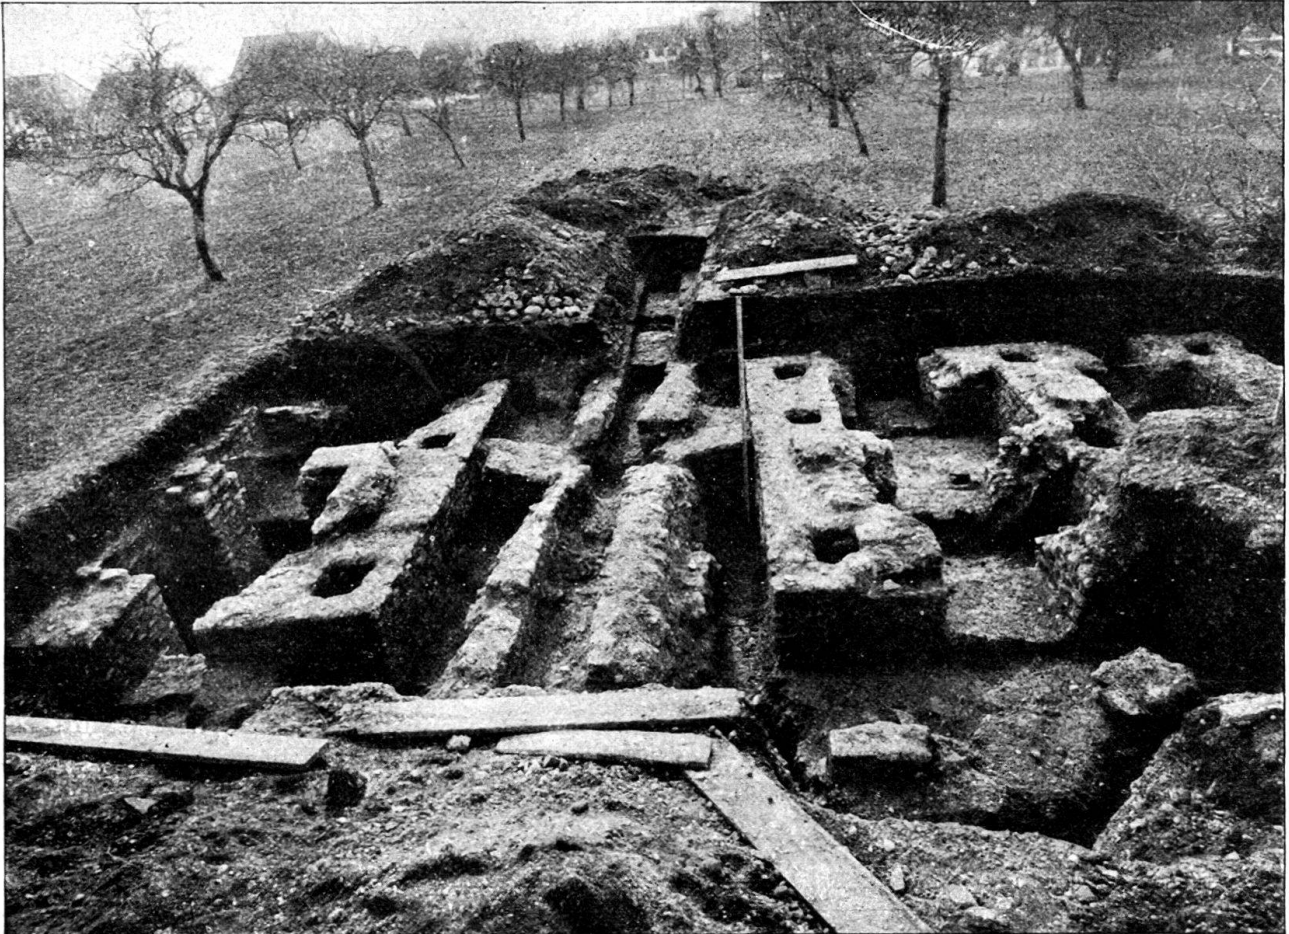
Abb. 7. Vindonissa Südtor. Aufnahme von Norden (Lagerseite) 1. III. 1922.
(Der störende Erdklotz außen rechts (Mitte) konnte wegen eines darin stehenden Baumes nicht abgehoben werden.)

Als der Grundriß festgestellt war, legten wir das Mauerwerk, das in den Abb. 5-9 dargestellt ist, ganz frei. Während der äußere Grundriß mit den Türmen des Nordtores übereinstimmte, ist, wie bemerkt, die innere Einrichtung der Türme am Südtor anders gestaltet. Der Grundriß der Türme ist an beiden Orten durch zwei im rechten Winkel aneinanderstoßende Rechtecke gebildet. Aber am Nordtor ist der Innenraum der Türme nicht abgeteilt. Jeder Turm hat hier einen Eingang von der Lagerseite aus. Beim Südtor dagegen sind die Rechtecke durch je eine Mauer abgeteilt, und durch jedes führt ein schmaler Weg oder Gang. Die Mauern sind somit hier feind- wie lagerwärts durchbrochen. Die Breite des Hauptdurchganges beträgt 3,65 m (beim Nordtor 3,2, beim Westtor 3,7 m), die der beiden anliegenden Durchgänge ist 1,15 m und die der äußern 0,65 m. Die vier Durchgänge durch die Türme liegen 0,8 m tiefer als

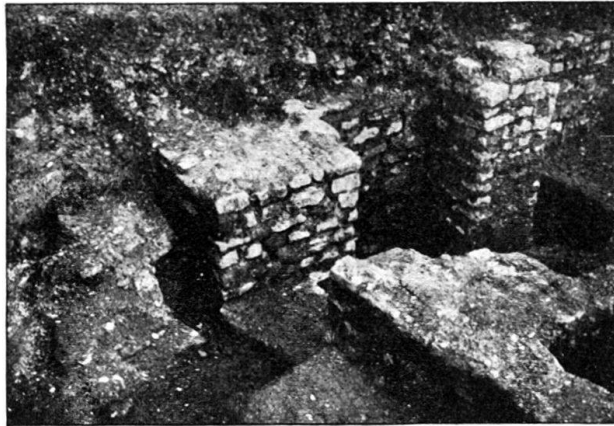
Abb. 8. Vindonissa Südtor, westlicher Durchgang des östlichen Torturmes.
