Grabungen der Gesellschaft Pro Vindonissa

Von R. Laur-Belart.

I. Am Praetorium.

2. Römische Villa in Bözen.

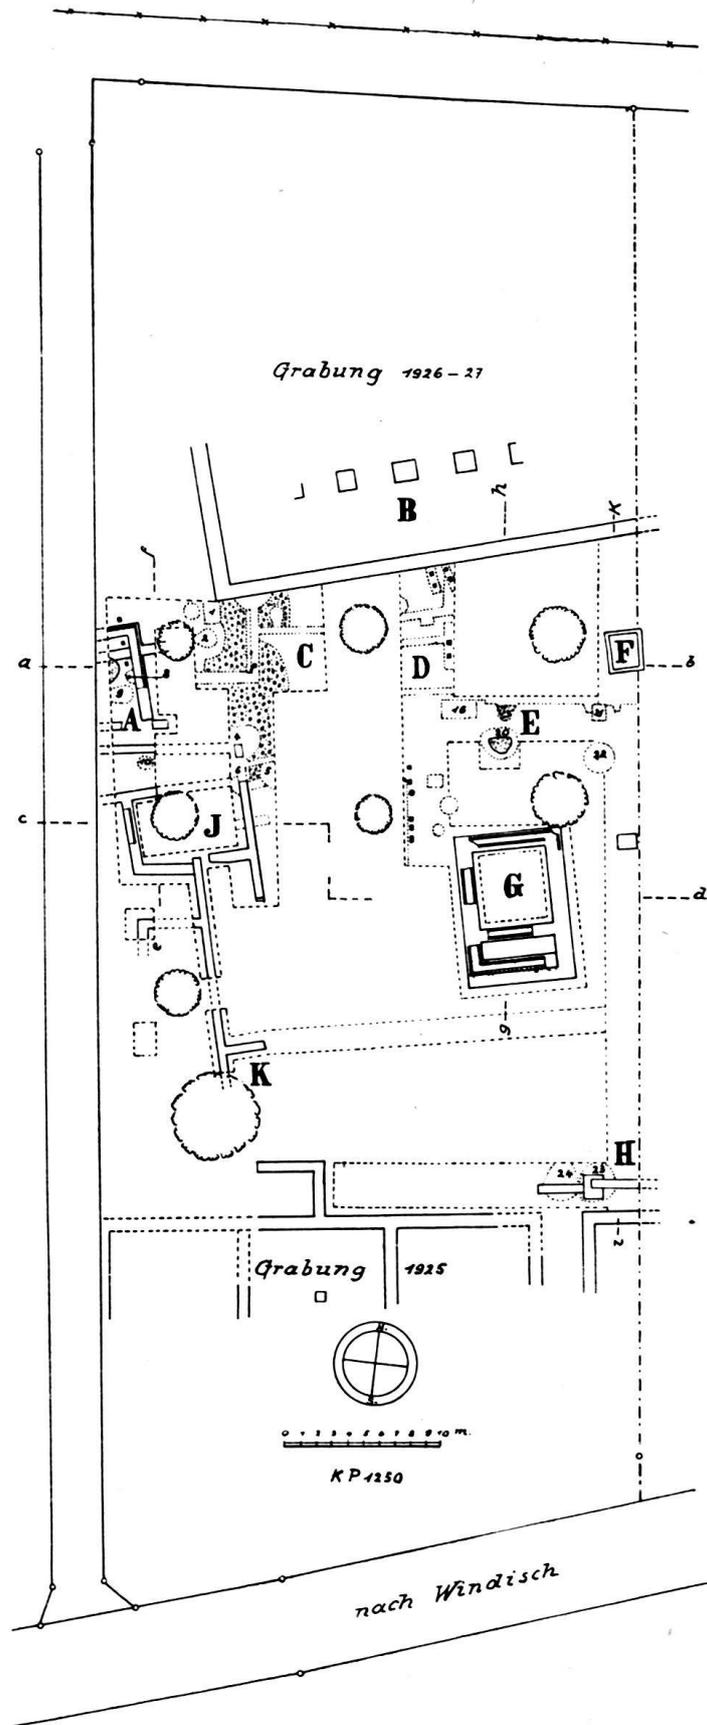
Abb. 1. Grabung Spillmann 1928.

Mitten in den Hof hinein gesetzt ist das kleine Gebäude G, dessen Fundamente bis 1,1 m, die aufgehenden Mauern 0,7 m breit und bis zu drei Steinlagen noch erhalten und sehr solid geschaffen waren. Es ist der Grundriß, den Hauser schon in einer Skizze festgehalten hat (Vindonissa, S. 19). Das Gebäude maß 6 : 9 m und war eingeteilt in einen größern, fast quadratischen und einer

schmalen, nur 1,5 m breiten Raum und wies nach Süden ein breites Vorfundament auf, das eine Treppenstufe getragen haben könnte. Von einem Eingang war nichts mehr zu entdecken. Ob es zum Prätorium gehört habe, scheint mir fraglich; wozu es diente, kann ich nicht sagen. Sicher war es, darauf weisen die festen Fundamente hin, bis unter das Dach gemauert. Der Grundriß mahnt an den eines kleinen Tempels. (Vgl. Abb. 3.)

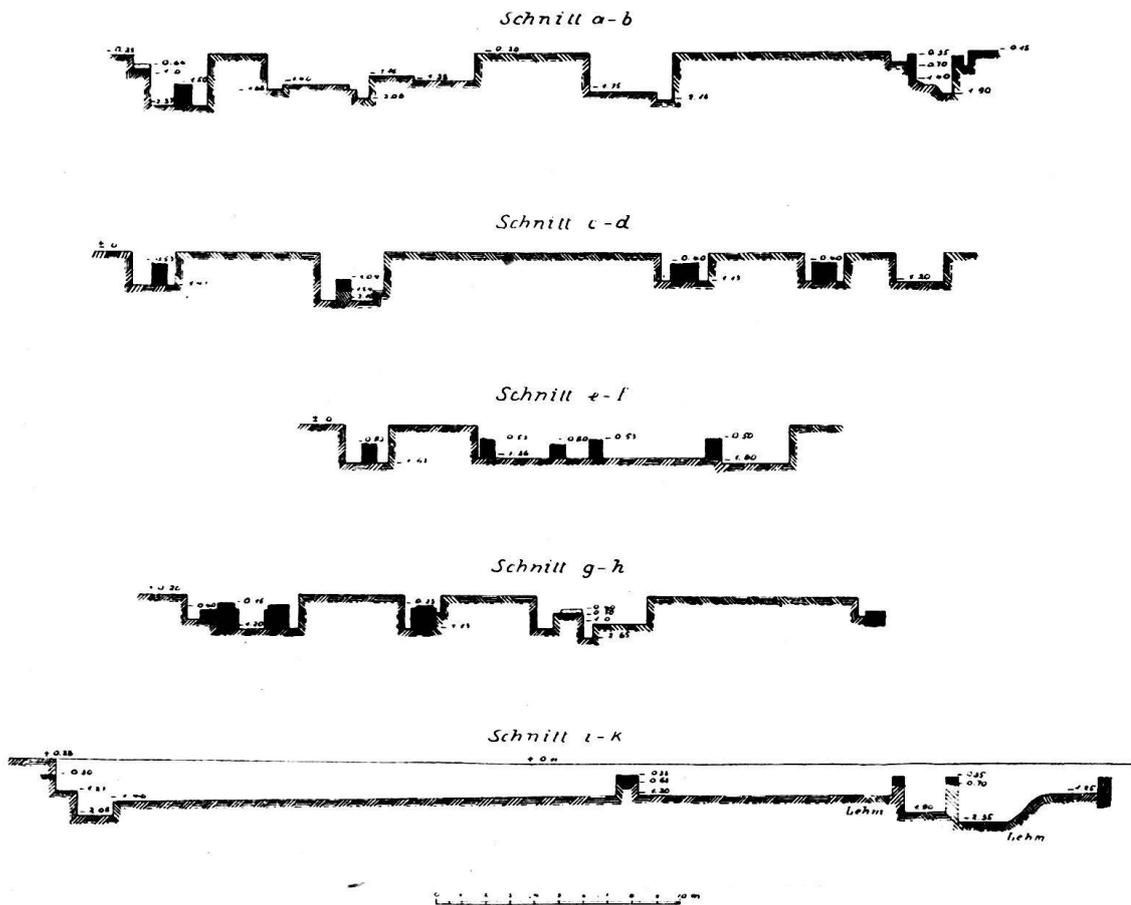
Abb. 2. Grabung Spillmann 1928.

Der kleine Viereckbau F war über einer großen Grube natürlichen Gieschiebelehms errichtet; seine Fundamente standen jedoch auf Auffüllmaterial. Die Westmauer war zur Hälfte nach innen abgestürzt. Kalk- und Tuffsteine, teilweise behauen, Ziegel (XI. CPF), Scherben füllten ein Loch, das 1 m 20 tiefer ging als die Fundamente. Über dem Füllmaterial je eine Münze des Augustus mit Tiberiusstempel und des Domitian, unter demselben eine des Augustus mit Tiberiusstempel und Tassenteil Drag. 27 mit dem Stempel ATO.... Haben die Mauern vielleicht ein Sickerwasserloch eingefast?

An weitem Baubestandteilen finden wir in der östlichen Hälfte des Grundstückes einen auf Auffüllmaterial aufgesetzten Mauerklotz bei G, das Stück eines leichten Gußbodens über einer ältern Grube bei E und ein leichtes, sehr hochgelegenes Mauerchen bei H, das über ein tieferliegendes zweites Mauerstück

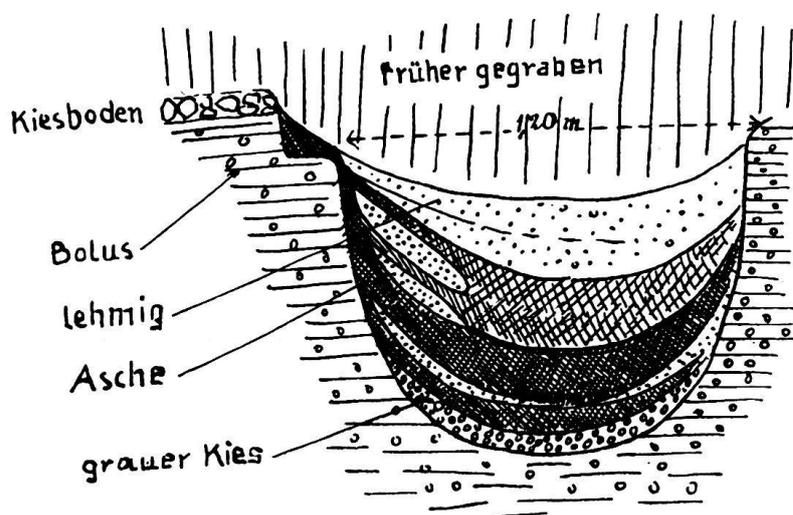
Abb. 4. Querschnitt durch Grube 5.

Wie letztes Jahr, fanden wir auch diesmal im gewachsenen Boden viele viereckige und runde Gruben, dunkel gefärbte Fundamentgräben und Pfostenlöcher aus der ältesten Lagerzeit. Hauser hatte sie unberührt gelassen. Der Kosten wegen war es uns nicht möglich, die Gräben weiter zu verfolgen. Bei C dehnte sich auf eine Länge von 12 m ein Kieselsteinboden aus, der nirgends über die Gräben, immer bis hart an deren Rand ging. Er gehörte also zu diesen ersten Holzbauten. Knochen, z. B. ein Pferdekiefer, lagen darauf. Die Gruben wurden alle genau untersucht. Die flachern z. B. bei der Nordwestecke von G, waren Feuerstellen, die größere Mehrzahl dagegen, durchschnittlich 1 m 50 tief, waren angefüllt mit einem Gemisch von Asche- und Lehmschichten, die Einschlüsse enthielten. Abb. 4 zeigt den Querschnitt durch Grube 5. Deutlich ist zu sehen,

wie der Inhalt allmählich in die Grube geworfen wurde. Es sind Aschen- und Abfallgruben. Da ihr Durchmesser nirgends über 2 m hinausgeht, kann es sich schon aus diesem Grunde nicht um Wohngruben handeln. Alle Einschlüsse waren römisch. Wichtig ist die Frage, ob es gelingt, diese Gruben chronologisch

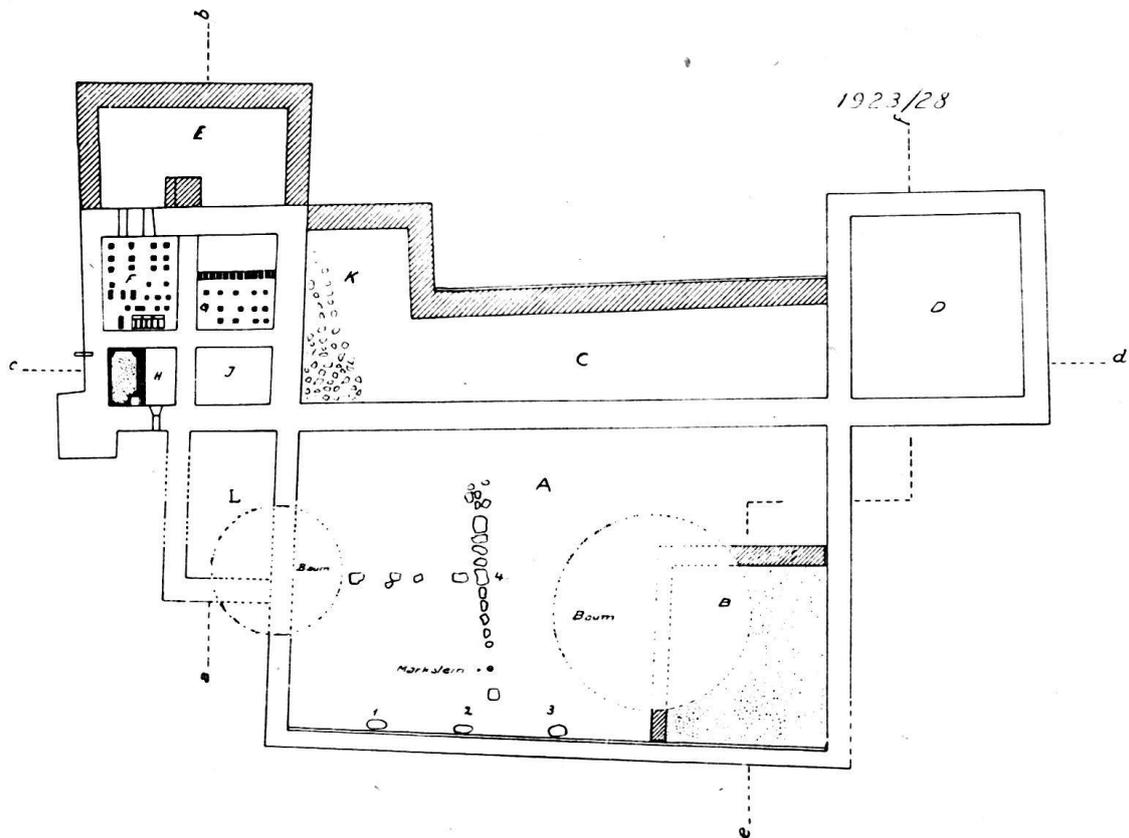
Abb. 9. Villa in Bözen. (Maßstab ungefähr 1 : 300.)

in ihrem einfachen Grundriß ein gutes Beispiel für den Urtyp eines römischen Landhauses in unserer Gegend. Ein solches bestand aus einem rechteckigen Längsbau, einer langgestreckten Vorhalle (Porticus) und zwei Eckbauten (Risaliten). Die Schraffur unseres Planes zeigt deutlich, daß ursprünglich nur der Längsbau und die beiden Risaliten standen; ihre Mauern sind überall im Verband. Es ist anzunehmen, daß die Porticus auch beim ältern Bau vorhanden war, jedoch in Holz. Umbauten haben, im Gegensatz zu den meisten Villen, hier nur in ganz geringem Ausmaße stattgefunden: Man hat in die Südostecke des

Haupttraumes A ein Zimmer B eingebaut, zwischen die Risaliten die Porticusmauer gesetzt und den Westrisalit zu einem Bad erweitert, indem man in denselben ein Mauerkreuz legte und den Raum E anhängte; das ist alles. So lebten die Bewohner bis zuletzt in der einfachen Wohnung ihrer Vorfahren, ohne viel zu ändern. Und das ist für uns ein Glück.

horizontaler Oberfläche, die mit der Höhe des Vorfundamentes übereinstimmte, vgl. Abb. 9. Alle drei ruhten auf einem wohl zurechtgelegten Kalksteinlager, in dem unverbrannte Ziegelstücke mitverwendet waren. Da diese Ziegelbrocken unter den übrigen Steinsetzungen nicht vorhanden waren, komme ich zum Schluß, daß die drei Platten später, bei einem Umbau, in den Boden gelangt sind. Eine Besprechung mit einem Architekten ergab für dieselben folgende Erklärung: Die weniger hohe Südmauer erhielt von der Bergseite her aus dem Lehmboden eine beständige Zufuhr an Feuchtigkeit, und die auf der Mauer aufliegenden Balkenköpfe des Dachstuhles faulten allmählich an; anstatt nun den ganzen Dachstuhl umzubauen, brachte man auf der Innenseite der Mauer einen Unterzug an, den man durch drei auf den Platten stehende Säulen stützte, sägte die morschen Balkenköpfe ab und verhinderte dadurch zugleich, daß die Balken in Zukunft neuerdings anfaulten.

Zum Schlusse sind noch die Ausmaße des Gebäudes festzustellen. Größte Länge: 33 m, Breite des ersten Baues: 19 m, mit dem Anbau des Bades 22 m. Innenmaße der Halle: Länge 18 m, Breite 10,7 und 10 m.

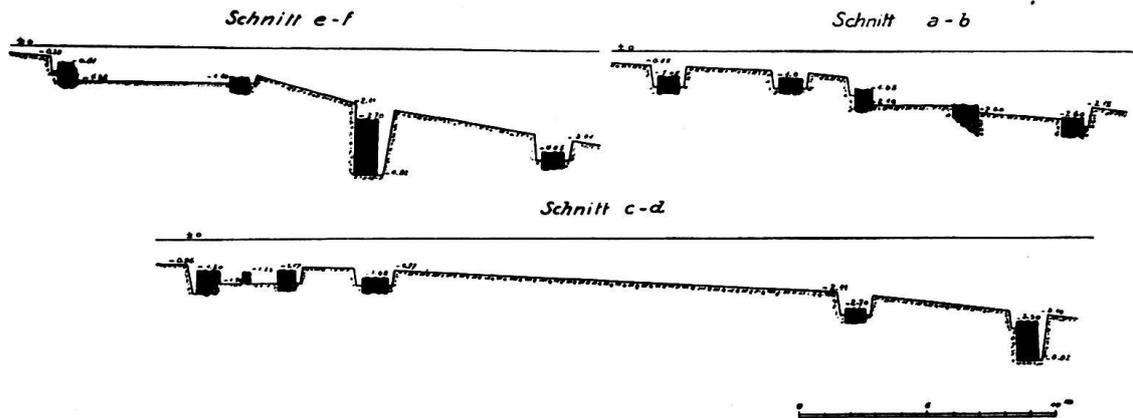
Abb. 10. Villa in Bözén.

fanden wir eine Steinsetzung, die ihren Mittelpunkt in dem respektablen Kalkblock 4 hatte. Dieser maß 30 : 40 : 70 cm und verjüngte sich wie ein Säulenträger nach oben. Von ihm führten Kalksteinsetzungen nach drei Seiten ungefähr senkrecht auf die Umfassungsmauern, währenddem sie auf der vierten vollständig fehlte. Ich halte diese Steine für Trockenlager von leichten Zwischenwänden aus Holz oder Fachwerk. Gewiß standen ursprünglich an Stelle der Mauern des später eingebauten Zimmers B ebenfalls solche Wände. Für einen Innenhof war da auch bei der ersten Anlage kein Platz. Dagegen sind West-, Nord- und Ostmauer so kräftig gebaut (80 bis 100 cm), daß sie schon im ursprünglichen Plan für schwere Mauern bestimmt gewesen sein müssen, d. h. daß sie eben auch damals schon einen durchgehenden Dachstuhl getragen haben müssen. Nur die Südmauer war schwächer gebaut (60 cm), lehnte jedoch an den Berg an und lag höher als die Nordmauer, mußte also nicht so hoch gebaut sein. Stein 4, der auf der Mittelachse von A liegt und diese mit der Ecke von B in drei Teile teilt, halte ich für das Postament einer Säule, die den Dachstuhl tragen half. Gleiche Funktion kam der Ecke von B zu, an deren Stelle im ältern Bau eine gleiche Säule gestanden haben wird.
