# Marques de tâcherons sur les édifices de Fribourg (jusqu'à 1600)

Autor(en): **Genoud, A.**

par A. Genoud, Fribourg

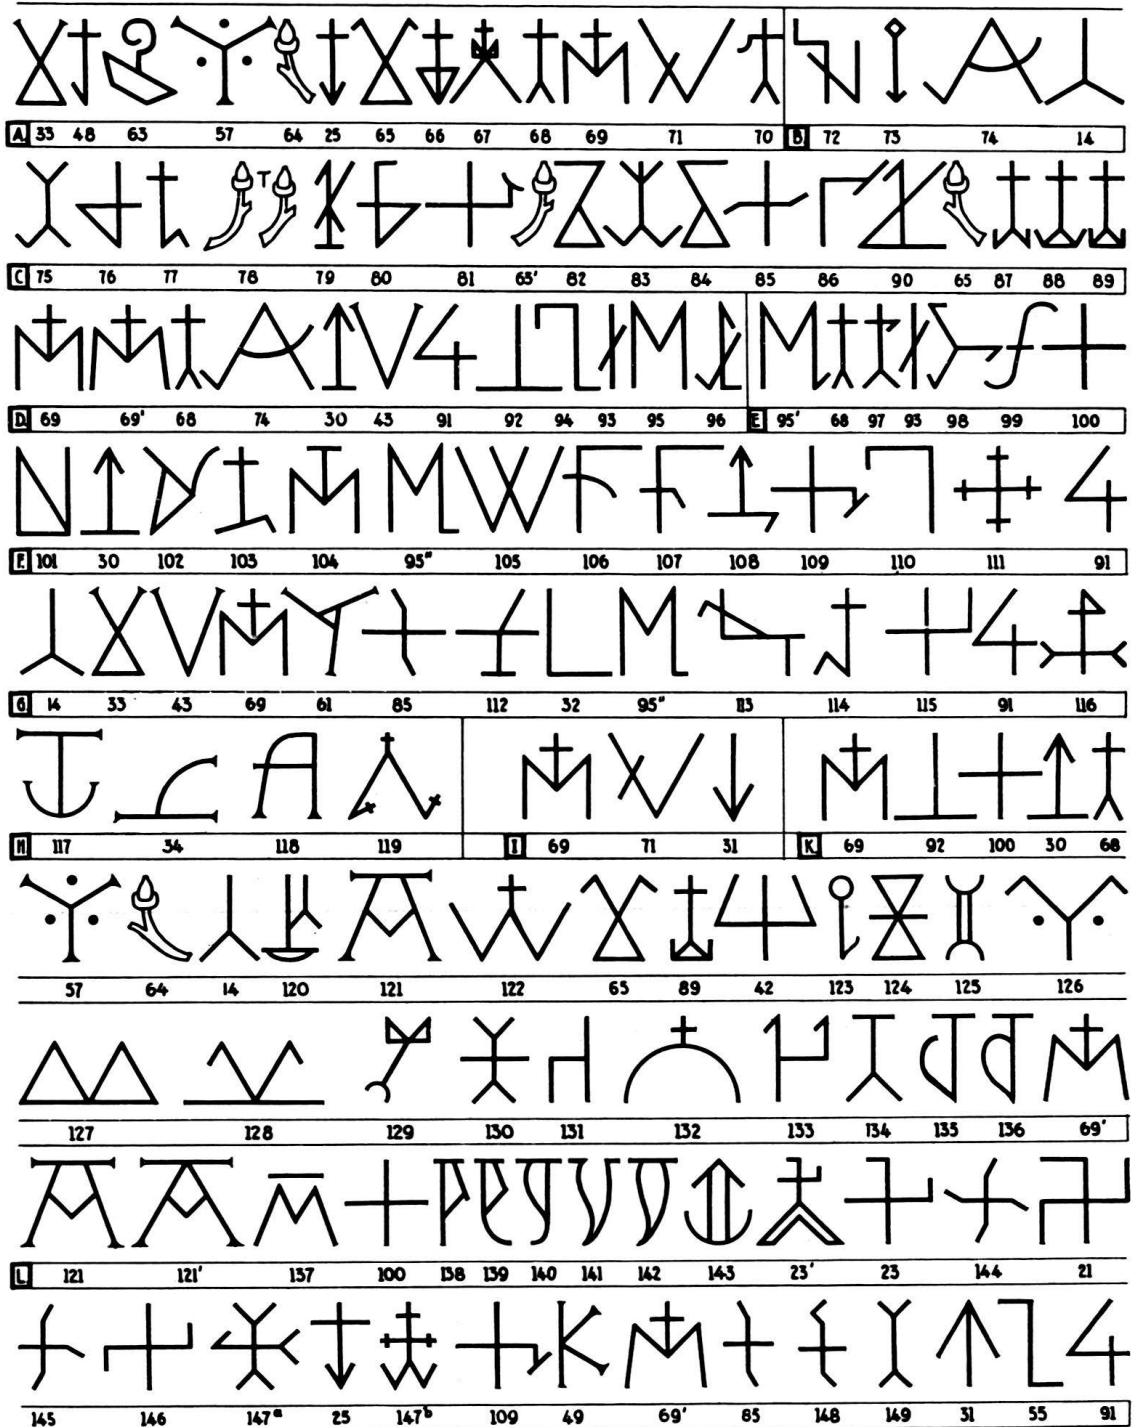
Fig. 7. Quatrième Groupe 1400—1430 environ

Les marques numéros 64 et 78 sont identiques. Comme cette marque se trouve toujours sur des pierres particulièrement soignées, elle devait appartenir à un maître important, peut-être à ce fameux maître Thierry, constructeur de la tour Henri, car elle se trouve également sur cet édifice et comme elle est accolée d'un T dans le n° 78, je crois pouvoir conclure dans ce sens.

Les numéros 88 et 89 sont également identiques.

Les numéros 82 et 84 sont les mêmes inversés.

Les numéros 74, 81 et 90 se trouvent sur les chapiteaux moulurés, les numéros 82 et 84 sur des chapiteaux à feuillages et le n° 84 également sur le chapiteau aux chimères.

Le n° 72 est comme nous l'avons vu plus haut sur les arcs surélevés, les numéros 90 et 86 sur des arcs petits.

Les numéros 64, 73, 78 et 80 sur les bases et les numéros 14, 73, 74, 77, 79 et 81 sur le bandeau de couronnement.

Les numéros 33, 48, 57, 64 et 65 se trouvent sur l'arc-doubleau séparant le narthex et la nef, les numéros 57, 63 et 64 sur les arcatures et les numéros 66, 67, 68, 69, 70 et 71 sur les murs du porche. Les numéros 57 et 64 paraissent avoir été les principaux tailleurs de pierre de l'arc-doubleau et des arcades. Leurs marques se trouvent sur presque toutes les bases, colonnes et voussoirs des arcades.

Par contre elle a favorisé la simplicité et l'effet des grandes masses, le repos à côté des surfaces travaillées, qui donnent à St-Nicolas une valeur particulière et un heureux contraste à côté de bien des édifices surchargés et inquiétants de ce temps. Les marques que j'ai relevé sur la rosace sont les numéros 75, 76, 83, 85, 87, 88, 89 et 64'.

Ce mur porte les marques numéros 30, 68, 69, 69', 43, 74, 91, 92, 93, 94, 95 et 96.

Les marques de cet étage sont les numéros 95', 68, 93, 97, 98, 99 et 100 et se trouvent principalement sur les fenêtres.

J'ai relevé les marques suivantes sur cette partie de l'escalier: numéros 30, 74, 91, 95, 100, 101, 102, 103, 104, 105, 106, 107, 108, 109, 110 et 111.
