Tabula rasa...

Prangins: l'histoire laminée par la banque

par FRANÇOIS CHRISTE

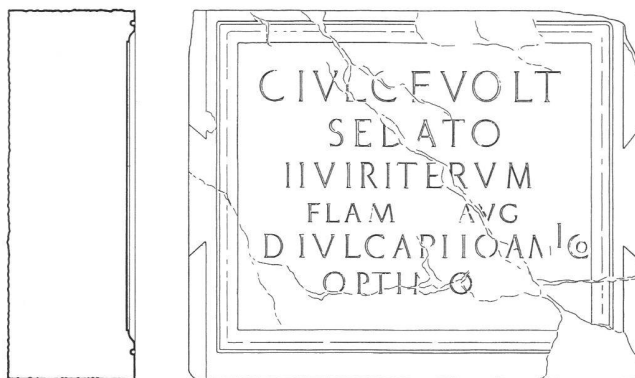
Fig. 16 Coupe et vue de l'épithaphe scellée dans le mur de terrasse du potager. Hauteur: 1,30 m.

Les pièces maîtresses de l'époque romaine, toutefois, sont les deux inscriptions retrouvées au cours du chantier. La première, longtemps considérée comme disparue,³⁹ a pu être enfin localisée fortuitement après débroussaillage, scellée dans le mur de terrasse du potager, à l'angle de l'allée menant au portail du château (fig. 16). En forme de *tabula ansata*, c'est l'épithaphe d'un notable nyonnais offerte par *D. Julius Capito*, originaire du territoire de Vienne (Isère), connu sous Trajan entre la fin du I^{er} et le début du II^e siècle ap. J.-C. Elle porte:
