Il Palazzo Torriani e la problematica del restauro nel nucleo storico di Mendrisio

Autor(en): **Cardani Vergani, Rossana**

Heft 4: **Restauro e ricerca : il contributo dell'archeologia e della storia dell'arte per la conservazione degli edifici**

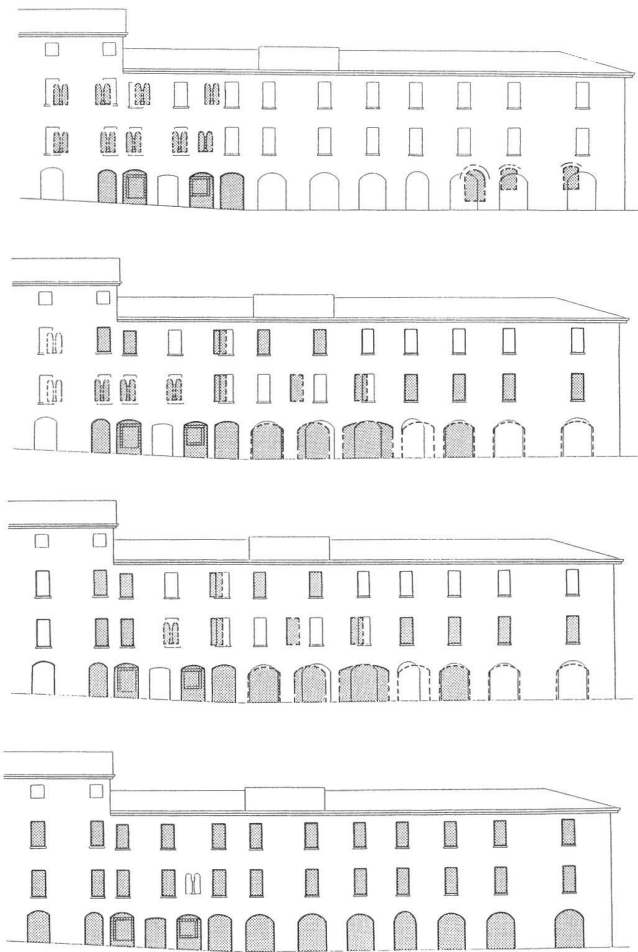
Fig. 10 Le diverse fasi costruttive ('400, '600, '700, '800) lette attraverso le aperture su via San Damiano.

In secondo luogo, su via San Damiano vengono uniformate le finestre, che diventano così in asse e presentano il caratteristico arco schiacciato (fig. 10).
