**Artikel:** Ein vorgefertigter Blockbau der Zeit um 1500? : Das bemalte Haus  
Hauptstrasse 6 in Menzingen ZG

# Ein vorgefertigter Blockbau der Zeit um 1500? Das bemalte Haus Hauptstrasse 6 in Menzingen ZG

VON ADRIANO BOSCHETTI-MARADI und HEINI REMY

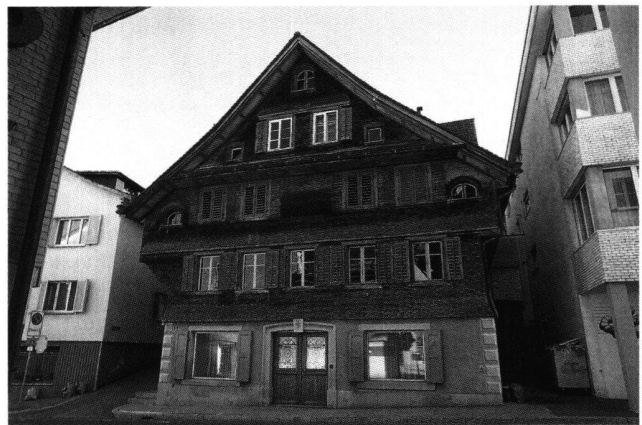
Abb. 1 Die Südfassade (Gassenseite) des Hauses Hauptstrasse 6 in Menzingen vor dem Umbau 2004. Blick nach Norden.

Der Blockbau Hauptstrasse 6 steht an der Nordseite der Menzinger Hauptstrasse, nahe dem westlichen Dorfausgang und südwestlich der Pfarrkirche (Abb. 1 und 3).<sup>1</sup> Das Gebäude befindet sich in einer Hanglage, das heisst das unterste Geschoss bildet von der Strasse her gesehen das Erdgeschoss, während im Hinterhaus das erste Obergeschoss auf der Höhe des Aussenniveaus liegt. Über dem gemauerten Erdgeschoss erheben sich in Blockbauweise zwei Obergeschosse. 1941 ist beim Erneuern der Schindeln an der Fassade ein aufgemaltes spätgotisches Kruzifix zwischen Ranken beobachtet worden.<sup>2</sup> Die Kantonsarchäologie hat daher den geplanten Umbau der beiden Obergeschosse begleitet. Im Mai und Juni sowie im September 2004 führte Heini Remy im Haus archäologische Untersuchungen durch, und Heinz und Kristina Egger nahmen dendrochronologische Datierungen vor.<sup>3</sup> Bald nach der Entfernung der modernen Wandverkleidungen im Innern zeigte sich, dass die Kammern des ersten Obergeschosses ausgemalt waren, unter anderem mit der Darstellung eines Pilgers mit der Jahreszahl 1535. Die ausgemalten Räume sind dank des Entgegenkommens des Eigentümers noch während der Umbauarbeiten unter Denkmalschutz gestellt worden.<sup>4</sup> Peter Meier (Lorenzi und Meier AG, Zürich) hat die Wandmalereien unter Aufsicht der kantonalen Denkmalpflege konserviert und zum Teil restauriert.<sup>5</sup>

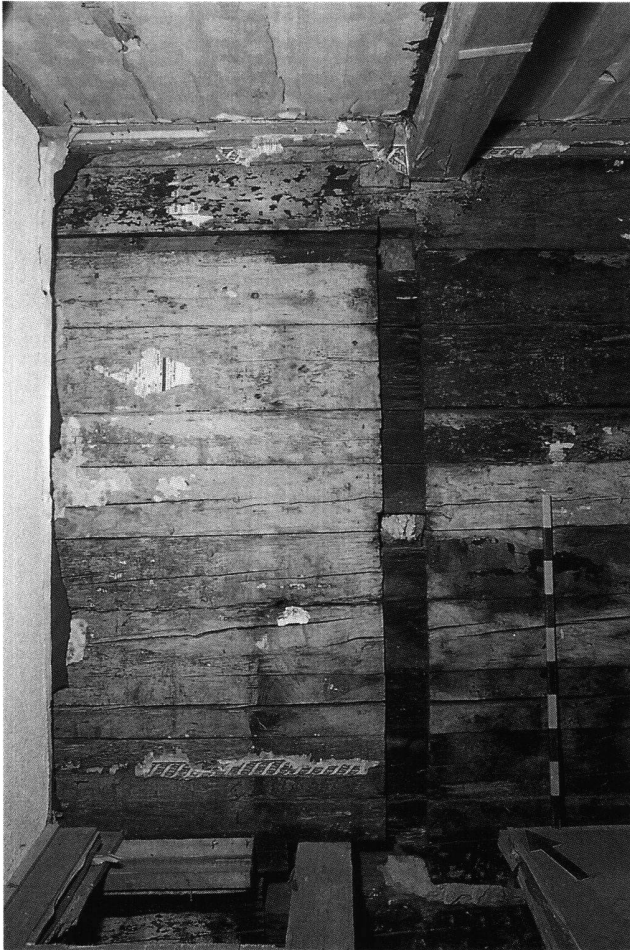
Abb. 9 Menzingen, Hauptstrasse 6: Nordwand des zweiten Obergeschosses von innen. Die abgebrochene Ostwand der Kammer links war mit einer Nut und nur drei einzelnen Blockvorstössen (zuoberst, in der Mitte und zuunterst) mit der Nordwand verbunden. Blick nach Norden.

die Verbindungen zwischen den anderen Fassaden mit Binnenwänden und unter den Binnenwänden zu (Abb. 9 und 16). Der Abschlussbalken des ersten Obergeschosses ragt 2,5 m über die Westfassade hinaus und hat wahrscheinlich einst beidseitig – also auch im Osten – die

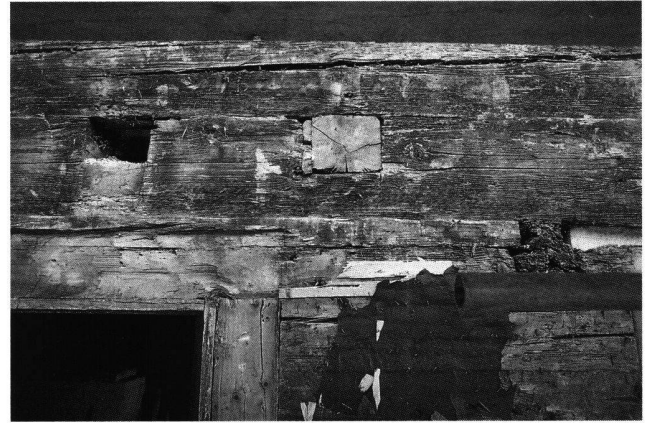
Abb. 10 Menzingen, Hauptstrasse 6: Südfassade mit den «fassadensichtigen» Deckenbrettern des ersten Obergeschosses und dem abgesägten Vorstoss des obersten Balkens der Trennwand zwischen den beiden Kammern des ersten Obergeschosses. Darüber links der ebenfalls abgesägte unterste Vorstoss der Trennwand der Kammern des zweiten Obergeschosses. Blick nach Norden.

Die Decke des ersten Obergeschosses beziehungsweise der Boden des zweiten Obergeschosses ist an der Gassenfassade sichtbar (Abb. 6, 10 und 18). Der unterste Balken des zweiten Obergeschosses liegt also auf den Bodenbrettern. Im Innern lässt sich feststellen, dass die Deckenbretter des ersten Obergeschosses traufseitig eingenutet sind. Sie sind aber sowohl an der Nord- wie auch an der Südfassade sichtbar und laufen unter den von

Deckenbretter in Falzen, so dass auf dem Kammerboden im zweiten Obergeschoss der oberste Wandbalken sichtbar ist (Abb. 7 und 10). In der Hauptkammer wurde die Decke ursprünglich mit einem in Ost-West-Richtung verlaufenden Unterzug getragen, von dem sich die Aussparungen in den Seitenwänden erhalten haben. An der Nordwand befinden sich – möglicherweise sekundäre – Aussparungen für Bälkchen, die in Nord-Süd-Richtung unter der Decke

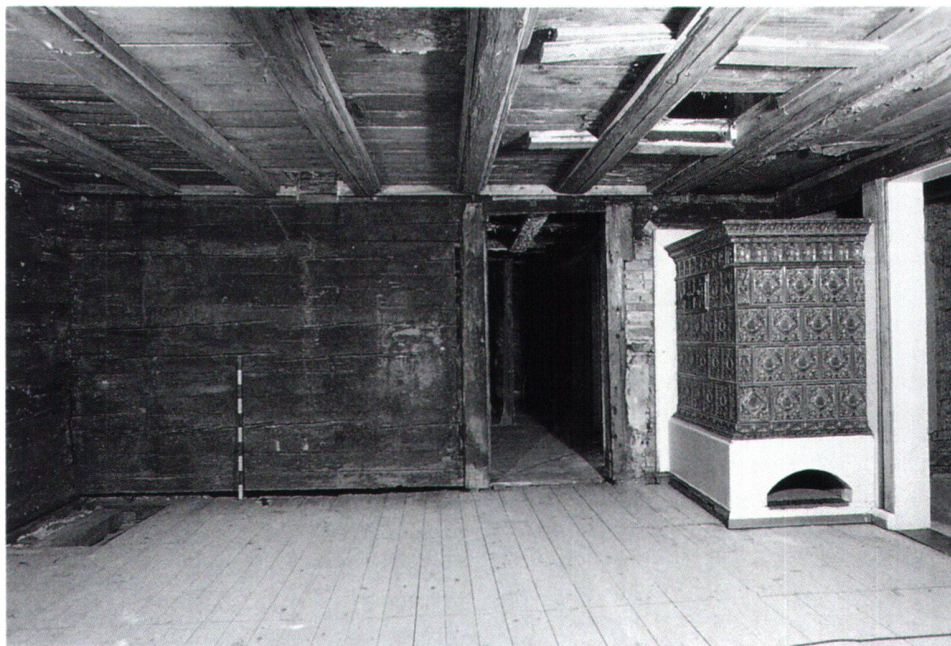
Abb. 11 Menzingen, Hauptstrasse 6: Nordwand der Stube im ersten Obergeschoss mit den beiden als «Mantelstüde» ausgebildeten Pfosten der Stubentür. Rechts der 2004 abgebrochene Kachelofen von 1904 am Standort des originalen Kachelofens. Blick nach Norden.

Beide Kammern des ersten Obergeschosses haben je eine Tür nach Norden zur Küche sowie eine gemeinsame Verbindungstüre (Abb. 4 und 7). Die Türen vom Küchengang zur grossen Hauptkammer (Stube) und von diesem Raum zur Nebenkammer weisen Mantelstüde auf, das heisst Türpfosten, die in beiden Räumen über die Wandfluchten hinausragen und die Wandbalken übergreifen (Abb. 11). Die oberen Ränder der Mantelstüde sind mit

In der Nordostecke der Stube lässt sich der ursprüngliche Standort des Kachelofens an der Stelle des bis 2004 bestehenden Kachelofens bestimmen (Abb. 4, 7 und 11). Am Mantelstud der benachbarten Stubentür fehlt nämlich unterhalb einer bestimmten Höhe die Nut für Wandbalken, weil dort schon immer die Ofenwand aufgemauert war. Dies ist für das Spätmittelalter ein seltener Befund. Ob der Kachelofen ursprünglich auch die Kammer östlich der Stube direkt beheizte, lässt sich aufgrund von Fehlstellen in der originalen Ostwand der Stube nicht mehr beurteilen. Im Bereich der ehemaligen Küche finden sich keine Spuren einer Herdstelle. In Küche und Gang sind aber alle alten Oberflächen von Rauch und Russ geschwärzt.

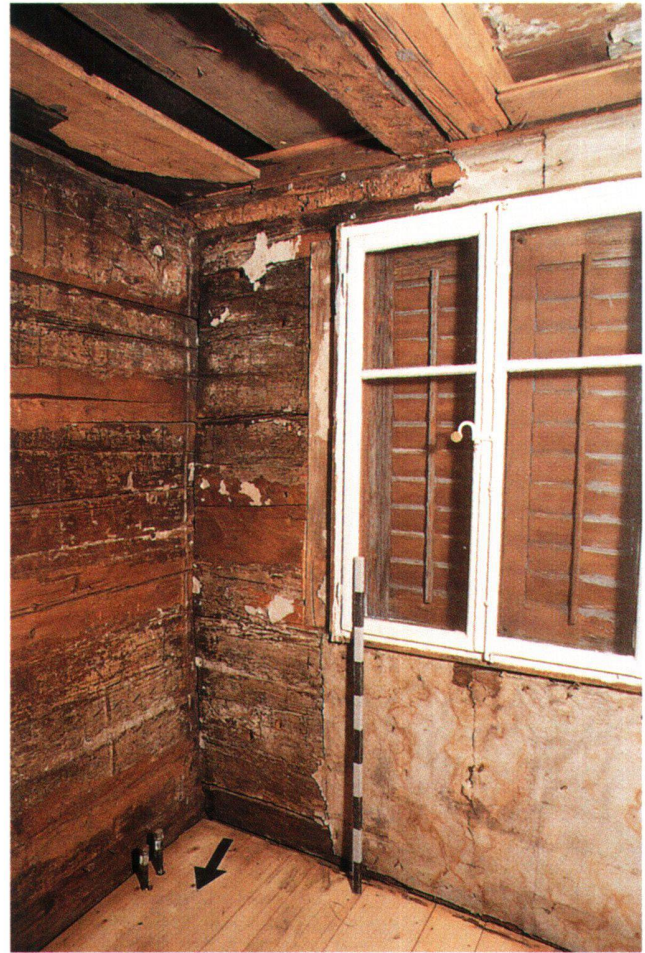
Abb. 12 Menzingen, Hauptstrasse 6: Die Südostecke der Stube im ersten Obergeschoss, Blick nach Südosten. An der Trennwand zur kleinen Kammer links Reste von Bemalung, insbesondere von Quaderimitation (unten). An der Südwand rechts abgesägte Deckenbretter (oben).

Die Süd- und Westfassade sowie die beiden Kammern im ersten Obergeschoss weisen Reste einer Bemalung auf. Die Bemalung ist auf einem weissen Kalkgrund aufgetragen, der auch Fugen zwischen Balken füllt. In der Stube sind sowohl die Sockelzone, als auch die Südostecke mit schlecht erhaltenen Imitationen von Steinquadern geziert (Abb. 12).<sup>25</sup> Darüber liegen mit senkrechten Streifen

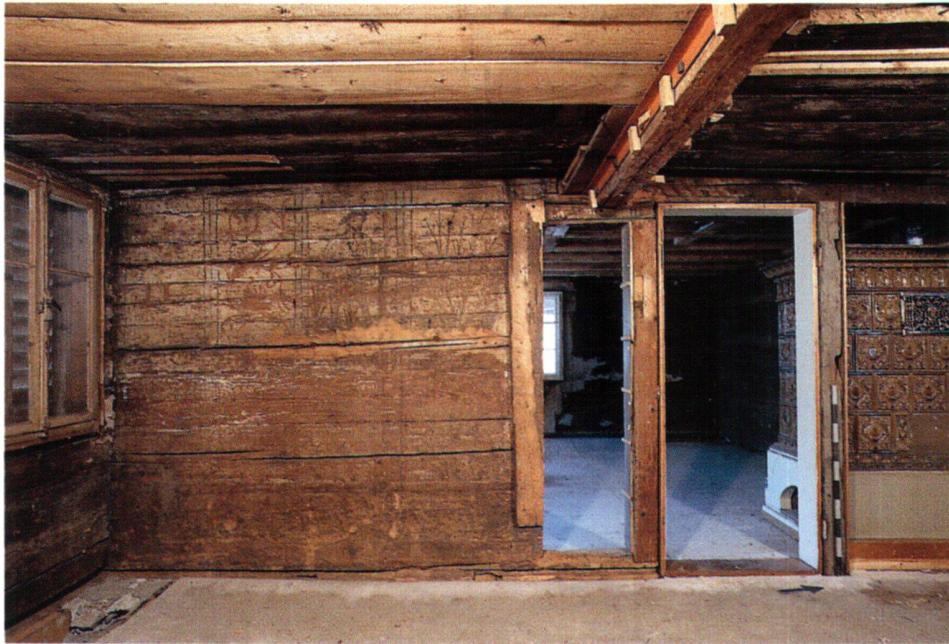
Abb. 13 Menzingen, Hauptstrasse 6: Bemalung der Westwand der kleinen Kammer im ersten Obergeschoss (Trennwand zur Stube), Blick nach Westen.

Sehr gut erhalten sind weitere Malereien an der Westwand der kleineren Kammer neben der Stube (Abb. 13). In Feldern sind (von links nach rechts zwischen Südfassade

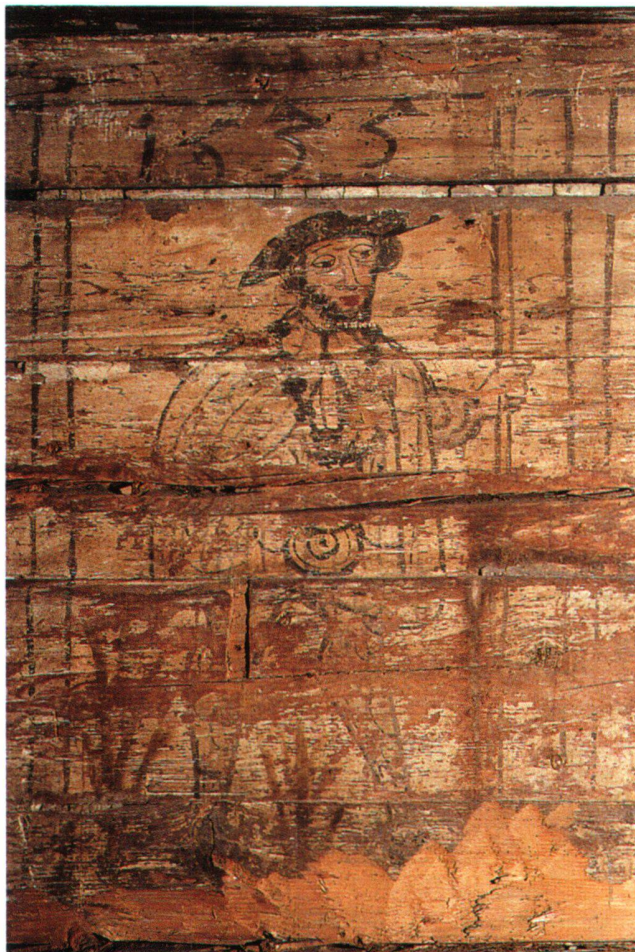
Abb. 14 Menzingen, Hauptstrasse 6: Der Pilger an der Westwand der kleinen Kammer im ersten Obergeschoss. Oben die Jahreszahl 1535. Blick nach Osten.

und Türe) ein Ornament mit roten Punkten, rote Ranken, die Figur eines Pilgers sowie eine grüne Pflanze mit roten Früchten dargestellt. Der schreitende bärtige Pilger ist mit engen Strümpfen, einem weiten Mantel und einem breitkrempigen schwarzen Hut bekleidet. Er trägt eine Halskette, eine Feldflasche und den charakteristischen langen Stab in der Hand. Über dem Pilger ist die Jahreszahl 1535 angebracht.<sup>26</sup> Die kräftigen schwarzen Konturlinien sind, soweit erkennbar, zum Teil farbig ausgemalt: rot für die Lippen, gelb für die hölzerne Feldflasche und den Stab (Abb. 14). Auch die Türe in dieser Wand ist von einer linearen roten Malerei eingefasst. Besonders bemerkenswert ist der Umstand, dass sich weite Teile der Deckenbemalung mit rotem und blauem Wellenband- und Blumendekor erhalten haben (Abb. 15). Es ist anzunehmen, dass einst der ganze Raum ausgemalt war.<sup>27</sup>

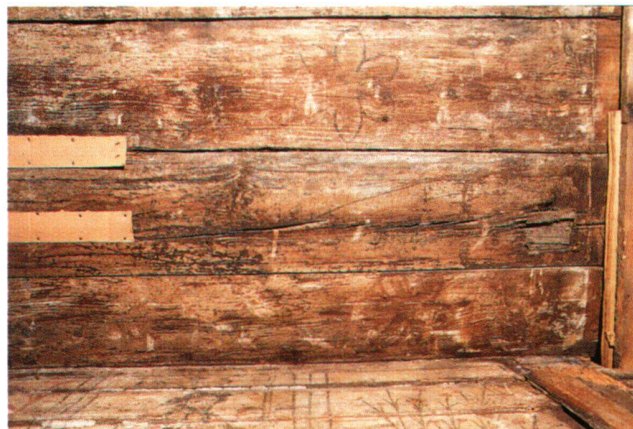
Abb. 15 Menzingen, Hauptstrasse 6: Die bemalte Decke der kleinen Kammer im ersten Obergeschoss. Zur Orientierung am unteren Bildrand: der Kopf des Pilgers.

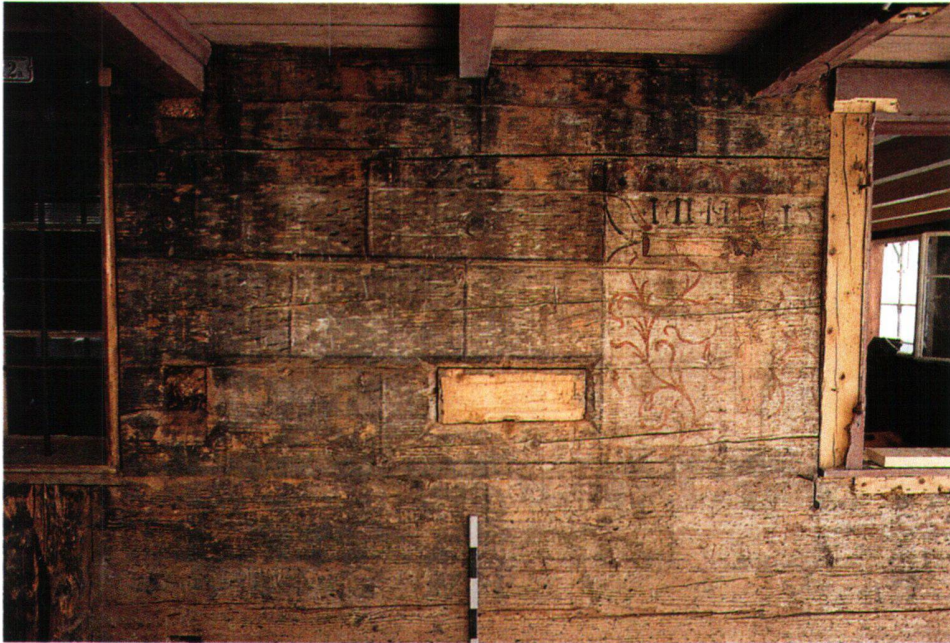
Abb. 16 Menzingen, Hauptstrasse 6: Quaderimitation und Kruzifixus an der Westfassade auf der Höhe des ersten Obergeschosses, Blick nach Osten. In der Mitte die originale Fensterluke.

Fensteröffnung an der Westwand des ersten Obergeschosses dürfte zum ältesten Bestand gehören (Abb. 8 und 16). Dieses Fensterchen – oder besser: diese Luke – ist nur 90 cm breit und so hoch wie ein Balken. Die Kanten sind innen und aussen mit einer sauber ausgearbeiteten Fasse versehen.

Die Malerei an den Aussenfassaden des Hauses hat sich unter den Schindeln in Resten an der Südfassade und vollständiger unter der Laube an der Westfassade erhalten (Abb. 16 und 18). Es handelt sich um eine grossflächige, sorgfältig ausgeführte Steinquader-Imitation. Die rechteckigen Quader sind diagonal in ein schwarzes und ein

Balken hin. Schliesslich ist die zugesetzte Fensteröffnung in der Westfassade übermalt und stammt damit von einem Zustand vor 1535 (Abb. 8 und 16).<sup>36</sup>

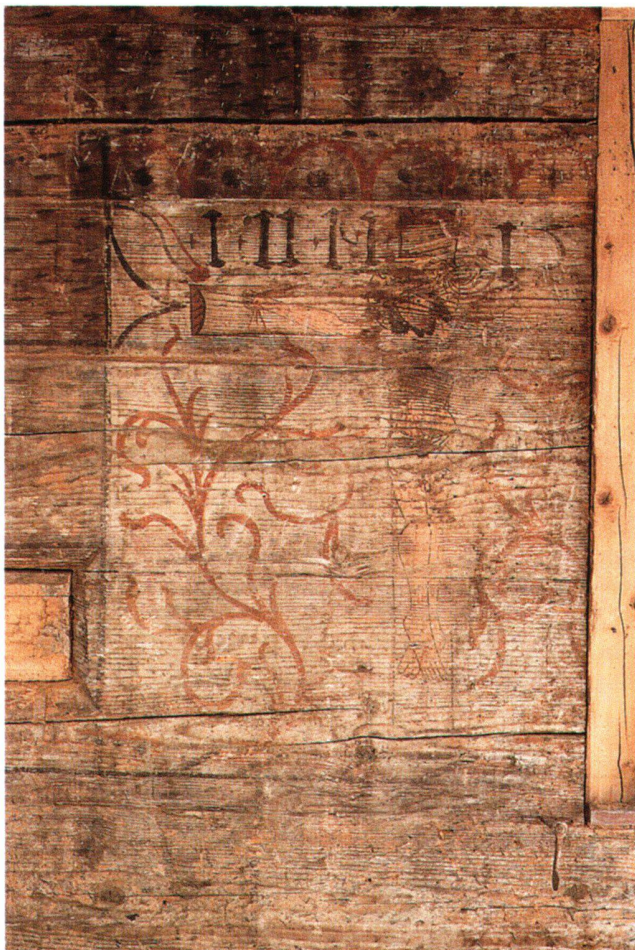
Abb. 17 Menzingen, Hauptstrasse 6: Der Kruzifixus an der Westfassade mit der Inschrift «INRI 15(...)», Blick nach Osten.

Rechts des Hauseinganges ist wie bei einem gerahmten Bild ein Feld für die Darstellung des Kruzifixes ausgespart (Abb. 17). Das Kreuz wird seitlich und unten von einem roten Strich umrahmt und oben mit einem mit schwarzen Punkten geschmückten Bogenband begrenzt. Der Kruzifixus ist nicht von Assistenzfiguren flankiert, sondern von roten kräftigen Ranken umgeben. Das Kreuz selbst ist aus im Querschnitt halbrunden Stämmen gezimmert. Christus neigt sein Haupt mit offenen Augen sanft nach rechts, die

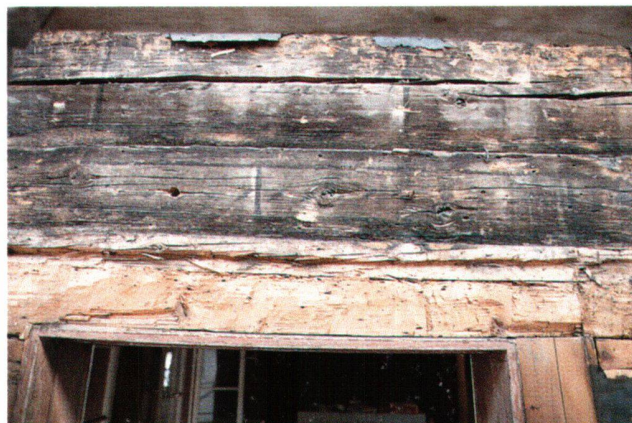
Abb. 18 Menzingen, Hauptstrasse 6: Reste der Quaderimitation an der Südfassade über dem ersten Obergeschoss. Darunter die fassadensichtigen Bretter der Decke über dem ersten Obergeschoss. Blick nach Norden.

der Südfassade aber zwei runde Löcher von 1,5 cm Durchmesser (Abb. 18). Sie dienten der Führung von Schnüren für aufklappbare Schlagläden. Tatsächlich weisen die Löcher eine abgewetzte, ausgefeilte Unterkante auf. Eine zugesetzte und höchst wahrscheinlich 1535 übermalte

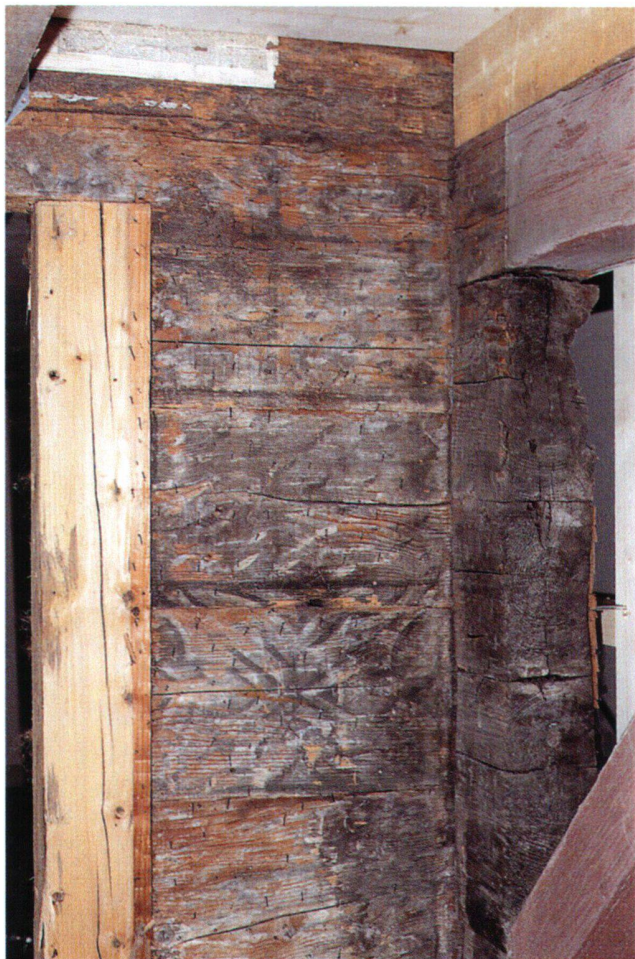
Abb. 19 Menzingen, Hauptstrasse 6: Südwestecke des Hauses, Blick nach Osten. Imitation verzierter Eckquader. Oben rechts ein Tragbalken der westlichen Laube.

Lauben getragen. Er ist mit einer Strebe unter der westlichen Laube abgestützt (Abb. 19).

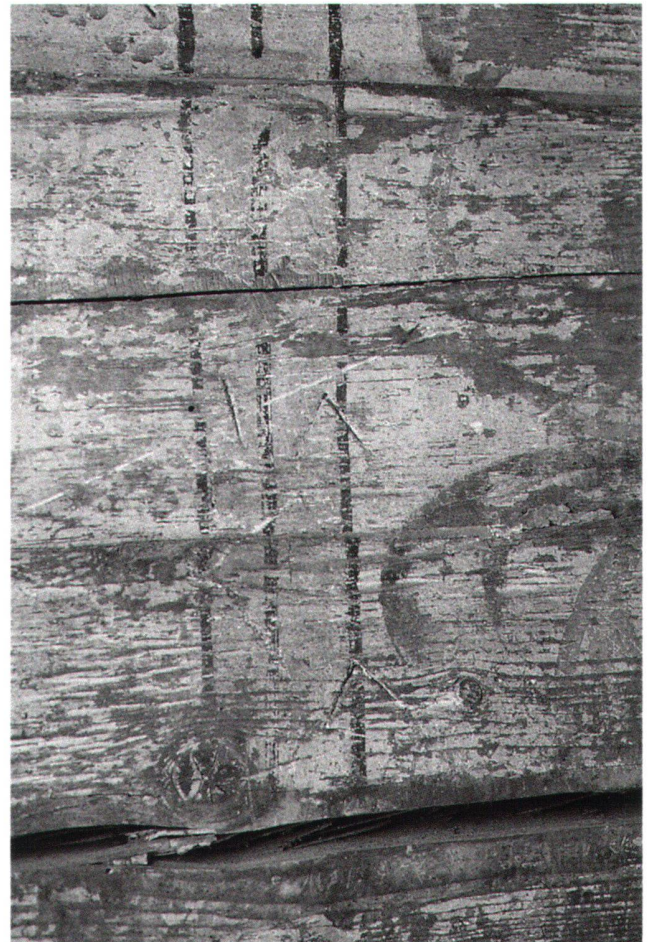
Abb. 22 Menzingen, Hauptstrasse 6: 1535 übermalte, eingekerbte Zahlzeichen («Abbundzeichen») an der Westwand der Kammer im ersten Obergeschoss, Blick nach Westen.

Einzelne Merkmale weisen darauf hin, dass sich die frühe Baugeschichte des Hauses Hauptstrasse 6 nicht auf eine einzige Bauphase beschränkt. Mit den Malereien von 1535 sind eingekerbte römische Zahlzeichen übermalt (Abb. 22). Dies lässt sich sowohl an der Wand zwischen den beiden Kammern des ersten Obergeschosses wie auch an der Westfassade beobachten. Die Zahlzeichen sind in einer senkrechten Reihe in korrekter Folge von unten nach oben angebracht. Weitere eingekerbte Zahlen befinden sich an

der Nordseite der Wand zwischen Hauptkammer und Küchengang und an der Ost- sowie an der Westfassade. Derartige Zahlen am Blockbau gelten als Hinweise auf eine Versetzung des Hauses. Damit ein identisches Wiederaufrichten des Hauses gewährleistet ist, müssen alle Balken vor dem Abbau nummeriert werden. Die Balken werden Wand für Wand beim Abbau separiert. Beim
