Die Bombenabwürfe auf Basel und Zürich, Dezember 1940 = Les bombardements de Bâle et de Zurich en décembre 1940

Autor(en): **Koenig, M.**

Die Bombenabwürfe auf Basel und Zürich, Dezember 1940

Von M. Koenig

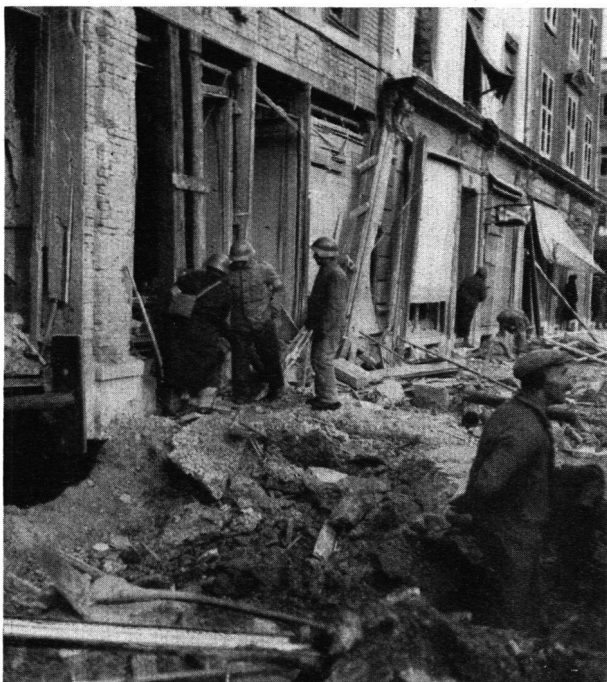
Abb. 2.

Winkelriedplatz Basel; Bombeneinschlag unmittelbar vor dem Gebäude, dieses stark beschädigt.
Place Winkelried à Bâle; chute d'une bombe à proximité d'un bâtiment qui fut sérieusement endommagé.

1. **Abwurfstelle:** Geleise aufgerissen, Fahrleitung zerstört, umfangreiche Zerstörungen am Wagenmaterial, Splitterschäden an Gebäuden.
2. **Abwurfstelle:** Ein Gebäude durch Nahtreffer stark beschädigt (Abb. 2);
Möbiliar- und Materialschäden;
Gas- und Telephonleitungen unterbrochen;
umfangreiche Splitterschäden an Gebäuden;
eine Frau durch Bombensplitter am Kopf tödlich verletzt. (Sie hatte ihr Kind in den Keller verbracht, kehrte in die Wohnung zurück, um etwas zu holen und wurde im Hausgang getroffen.)

- 2^e point d'attaque. Un bâtiment fortement endommagé par une bombe tombée à proximité. Voir fig. 2. Dégâts matériels, en particulier à du mobilier. Conduites de gaz et lignes téléphoniques coupées. Importants dégâts causés par des éclats à des bâtiments. Une femme mortellement atteinte à la tête par un éclat. Après avoir porté son enfant à la cave, elle voulut remonter dans son logement pour y prendre un objet, mais fut touchée en passant dans le corridor d'entrée.

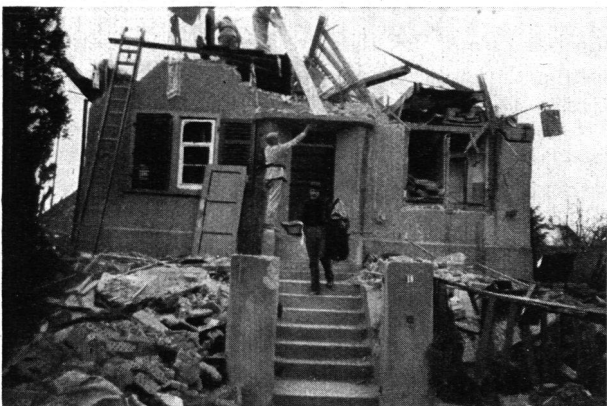
Abb. 3.

Einfamilienhaus Zeller in Binningen; durch Volltreffer zerstört, Keller jedoch intakt.
Maison Zeller à Binningen; détruite par un coup direct, mais la cave intacte.

3. **Abwurfstelle:** Ein kleines Einfamilienhaus durch Volltreffer zerstört, oberes Geschoss vollständig, Erdgeschoss teilweise eingestürzt. Keller intakt. (Abb. 3 und 4.) Von den fünf Bewohnern drei im Bett getötet.
Eine Hausfassade eingestürzt, Haus schwer erschüttert, Bewohner unversehrt (Abb. 5).
Sprengtrichter im Garten, geringer Materialschaden (Abb. 6).
Brandbombeneinschläge auf offenem Gelände.

- 3^e point d'attaque. Petite maison à une famille atteinte par un coup direct; étage complètement détruit, rez-de-chaussée en partie effondré. *Cave intacte.* Voir fig. 3 et 4. Des cinq habitants de la maison, trois tués dans leur lit. Une façade de maison effondrée; bâtiment lui-même fortement ébranlé; habitants indemnes. Voir fig. 5. Entonnoir dans le jardin; dégâts minimes. Voir fig. 6. Bombes incendiaires en terrain découvert.

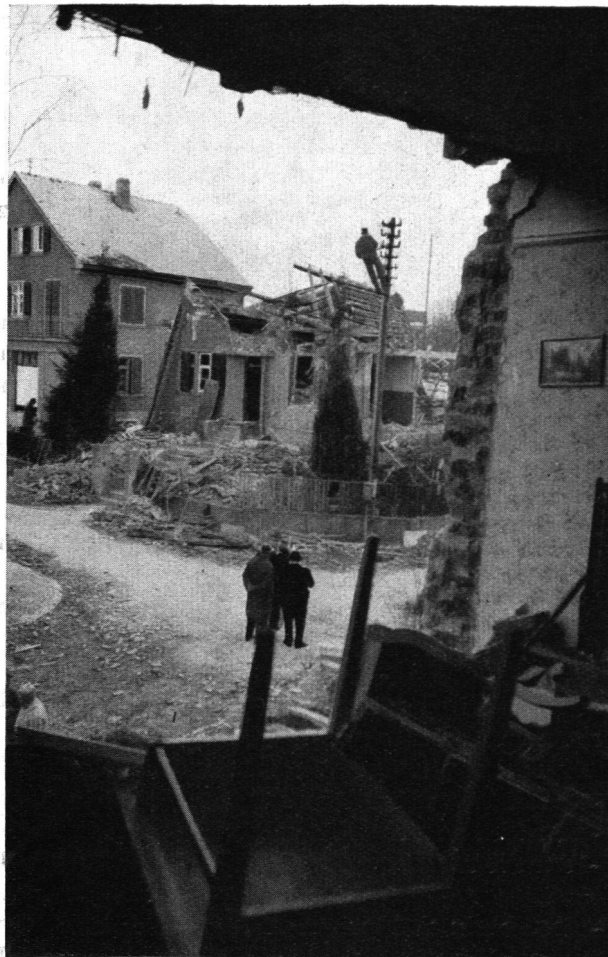
Abb. 4.

Haus Merz in Binningen; mit Blick gegen Haus Zeller.
Maison Merz à Binningen; avec vue sur maison Zeller.

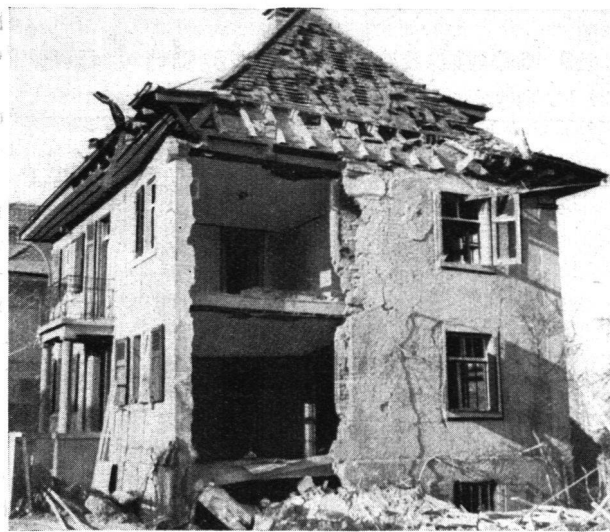
Abb. 5.

Haus Merz in Binningen; Hausfassade durch Bombeneinschlag im Garten stark beschädigt.
Maison Merz à Binningen; façade démolie par bombe éclatée dans le jardin.

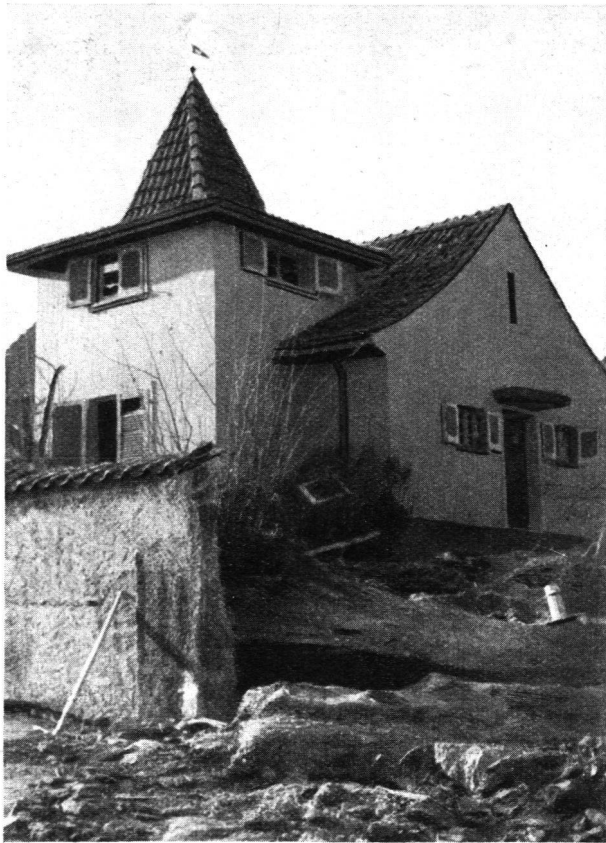
Abb. 6.

Haus Goetsehel in Binningen; Sprengtrichter im Garten, Gartenmauer zerstört, Haus unversehrt.

Maison Goetsehel à Binningen; entonnoir dans le jardin, mur du jardin détruit, maison indemne.

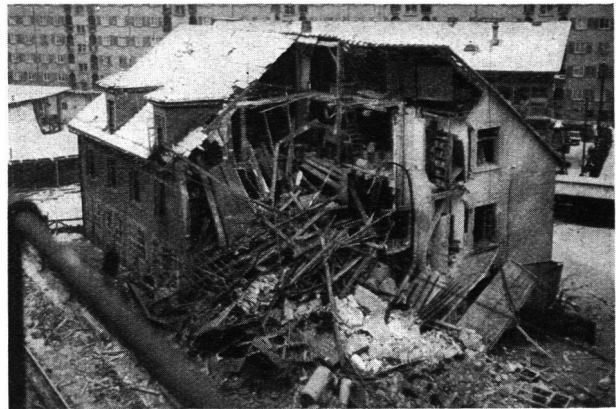
Abb. 8.

Haus Josephstrasse 198 in Zürich; Hauseinsturz infolge Bombeneinschlags zirka 10 m vor dem Gebäude.

Maison Josephstrasse 198 à Zurich; maison effondrée par chute de bombe à 10 m du bâtiment.

Josephstrasse (Industriequartier): Haus Nr. 198 (Magazin und Garage) in Trümmern. Acht Autos erheblich beschädigt (Abb. 8). Keller intakt. Haus unbewohnt, daher keine Opfer. Ein Leichtverletzter im Nachbargebäude. Brandausbruch infolge umgestürzten Ofens konnte durch rechtzeitiges Eingreifen der Feuerwehr verhindert werden.

Nachbarhäuser zum Teil stark beschädigt.
