**Artikel:** Die Einwirkung der Brisanzbombe auf die Hochbauten [Schluss]  
**Autor:** Lodewig, F.  
**DOI:** <https://doi.org/10.5169/seals-362837>

## Die Einwirkung der Brisanzbombe auf die Hochbauten

Von F. Lodewig, dipl. Arch. ETH.

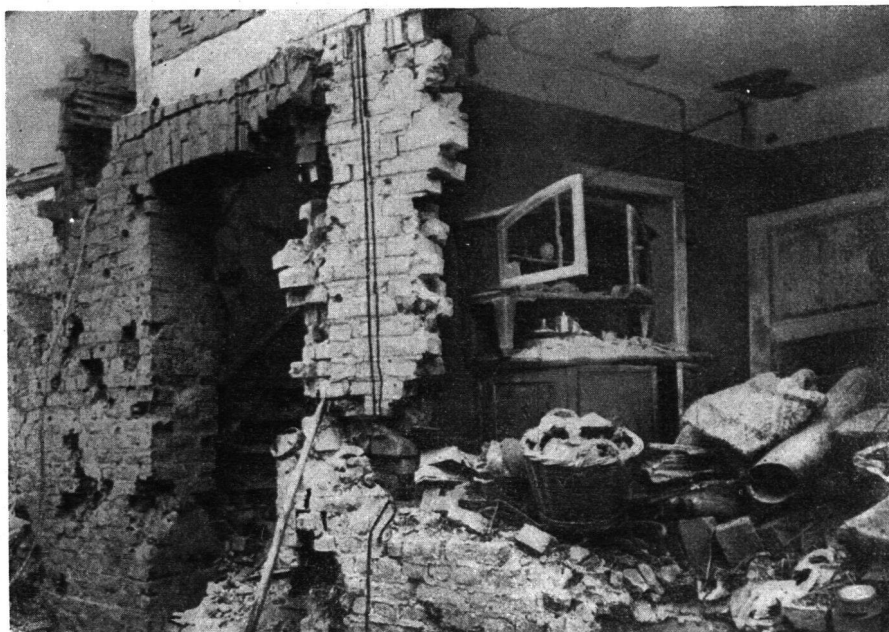
Abb. 13. Wirkung von Luftstoss, Sog und Splitterwirkung eines Nahtreffers auf ein Gebäude aus Backsteinmauerwerk. Der Luftstoss hat Fensterepfeiler und Brüstung eingedrückt. Das Mauerwerk wurde durch die Splitterwirkung «ausgewaschen» und zerrissen. Die Backsteine zerbrachen und lösten sich vom Mörtel. Der Verband der innern Quermauer mit der Fassadenmauer rechts vom Hauseingang ist aufgegrissen. Diese Verbindung wird meist nicht mit der nötigen Sorgfalt gemauert. Der Sog hat am Buffet Türen geöffnet und den Buffetaufbau gegen den Explosionsherd hin verschoben. Unter der Einwirkung des Soges hat sich auch der Deckenputz von der Zimmerdecke gelöst.

nen, werden ihrer grossen Oberfläche wegen eher eingedrückt als dementsprechende schmale Eisen- oder Eisenbetonsäulen. Abb. 13 zeigt ein solches Zerstörungsbild.

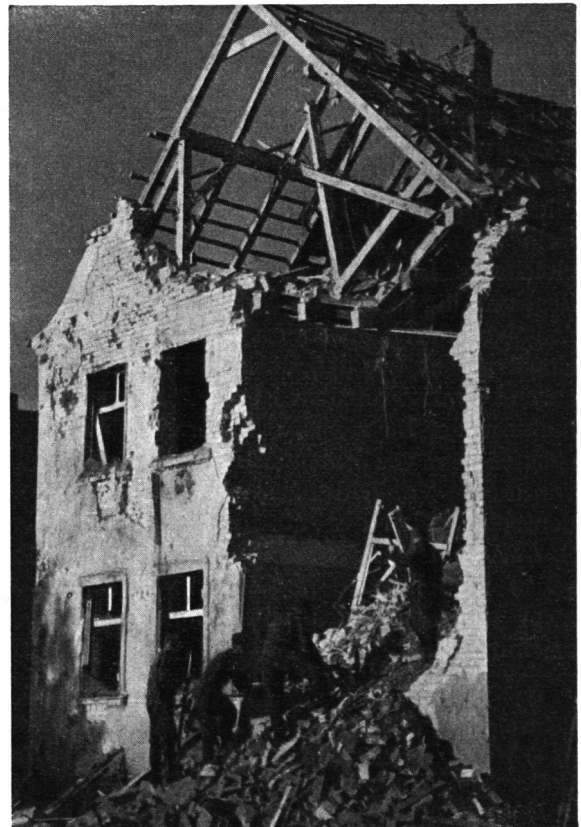
Abb. 19. Sekundäre Trümmerwirkung eines Gebäudes aus Backsteinmauerwerk infolge eines Naktreffers. Vermutlich genügte die Zerstörung eines Fensterpfeilers in der jetzigen Lücke, um die eine Hälfte des Giebels zum Einsturz zu bringen. Der Schuttkegel steigt in einer geraden Linie nach hinten hoch an: Zuoberst im Schuttkegel liegen die Möbel des ersten Stockes. Das Gebälk, das auf der Vorderfassade sein Auflager verloren hat, liegt noch auf der hintern Quermauer auf. Das Dachgebälk rutscht in die Lücke nach und hängt noch an der Nagelung des Dachbodens. Der Dachstuhl ist mangelhaft konstruiert, der Schub des Dachstuhles wird durch das Gebälk nicht aufgenommen, weil es über dem ersten Stock in falscher Richtung läuft.

struktionsteile vernichten, die von der eigentlichen Bombenexplosion gar nicht getroffen wurden (Abb. 18 und 19).
