# Segelflugzeuge im Kriegseinsatz : die Rolle des Lastenseglers im vergangenen Kriegsgeschehen

Zeitschrift: **Protar**

Band (Jahr): **11 (1945)**

## Segelflugzeuge im Kriegseinsatz Von Heinrich Horber, Frauenfeld (Die Rolle des Lastenseglers im vergangenen Kriegsgeschehen)

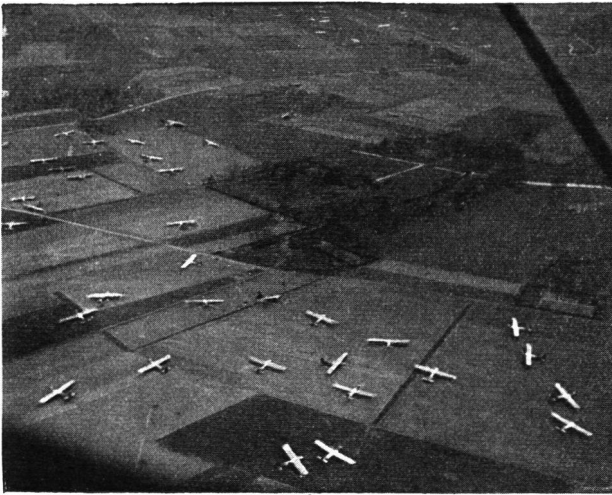
Abb. 5  
Lastensegler-Invasion

Diese Aufnahme zeigt einen ganzen Schwarm von Lastenseglern, die von alliierter Seite jenseits des Rheins abgesetzt worden sind. Das Bild wurde von einem Flugzeug der RAF am 26. 3. 45 anlässlich einer der grossen Luftlande-Aktionen aufgenommen.
