Artikel: Zivilschutz ist auch Katastrophenschutz : Bericht über die Unwetterkatastrophe in Steffisburg vom 22. August 1974
Autor: Baumgartner, Fritz
DOI: <https://doi.org/10.5169/seals-366095>

Bericht über die Unwetterkatastrophe in Steffisburg

von Fritz Baumgartner
Ortschef Steffisburg

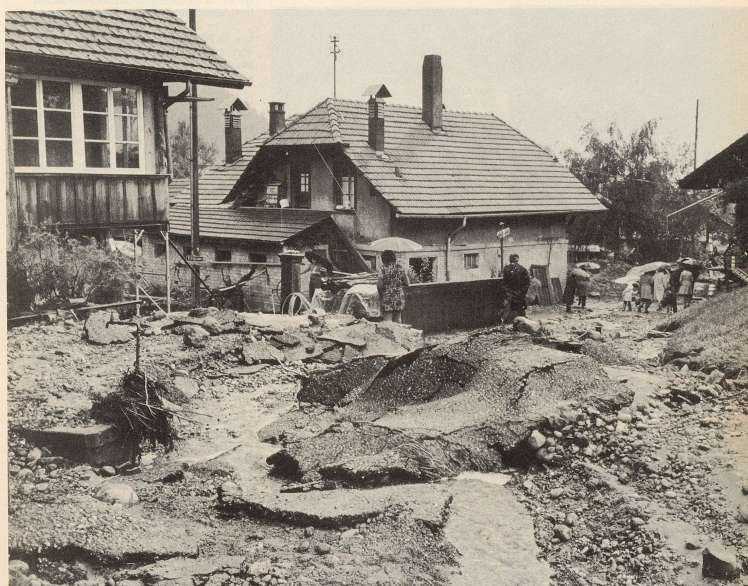
Schwemmgut im Schadengebiet von Erlen.
Fotos: Tschabold, Steffisburg

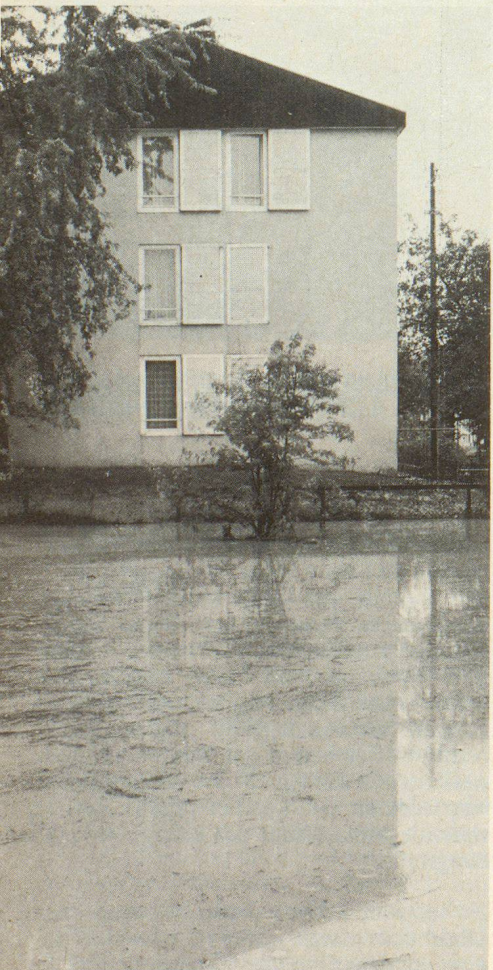
Katastrophenbild aus dem Dorfteil des Schadengebietes Zelig

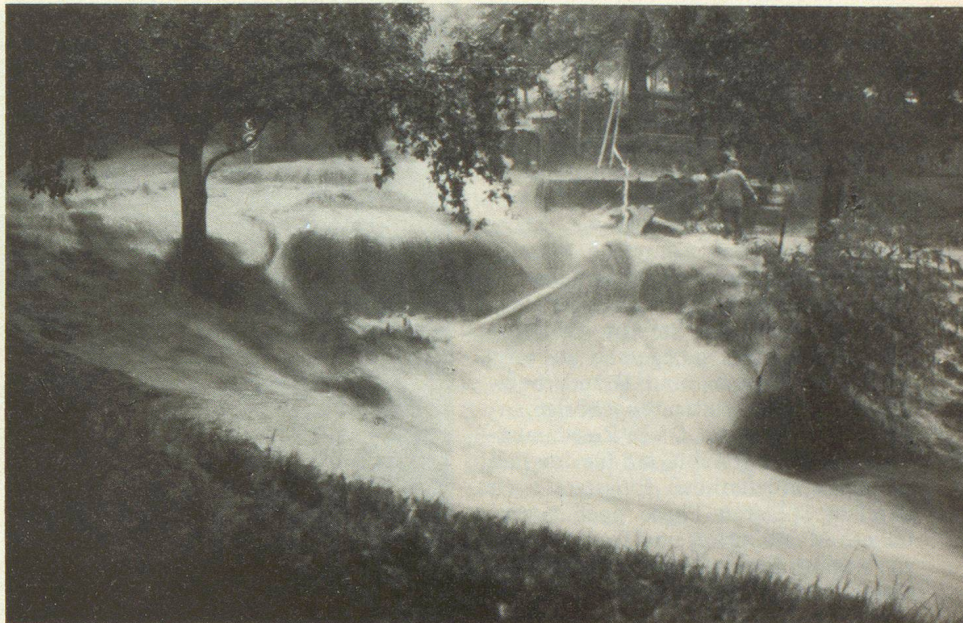
Die Wassernot im Schadengebiet Fischbach

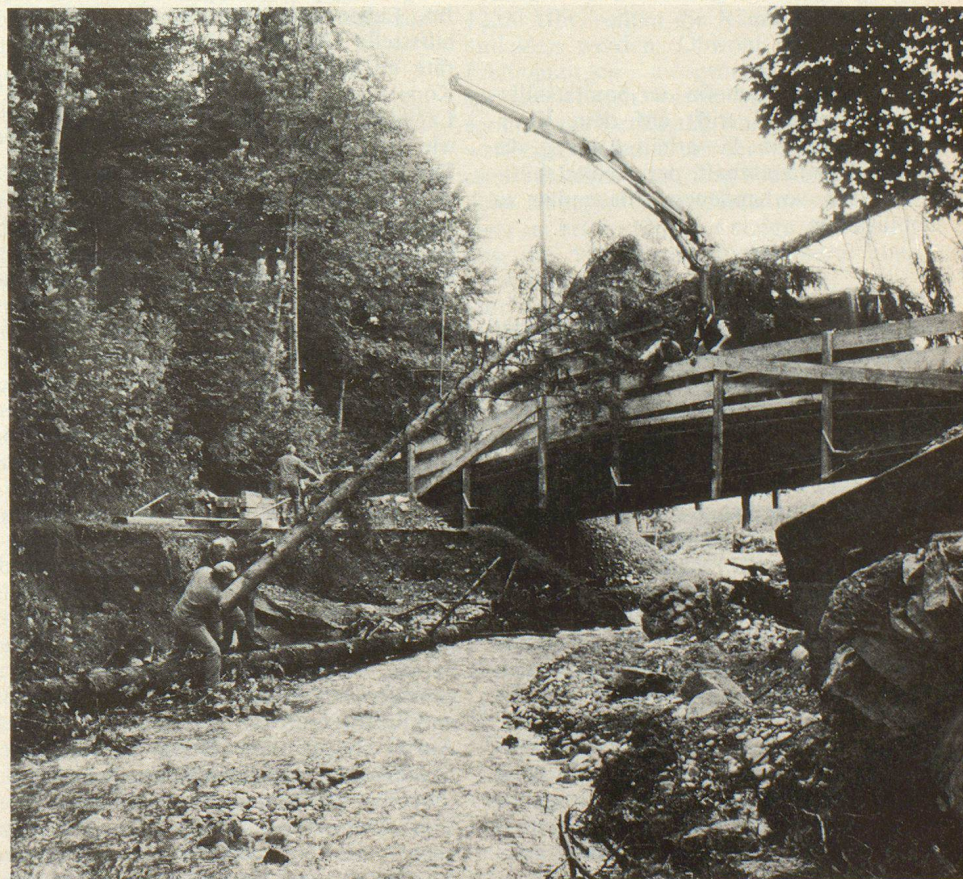
Notbrücke der Armee im Schadengebiet von Stutz. Eine Brücke wurde von den Konstruktionswerkstätten in Thun eingebaut, die zweite ist dem Einsatz der Genie-RS in Brugg zu verdanken. Diese Brücken erschliessen Quartiere, die sonst von der Umwelt abgeschlossen wären

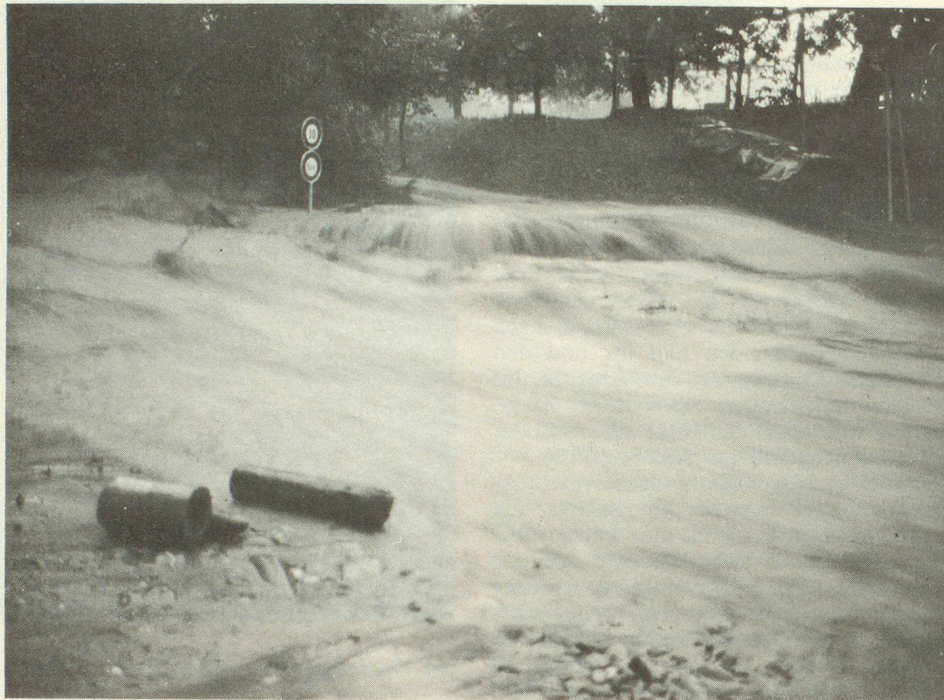
Die Wasserflut im Schadengebiet Fischbach

an einer Strassenkreuzung, während der Katastrophe und nach Abfluss der

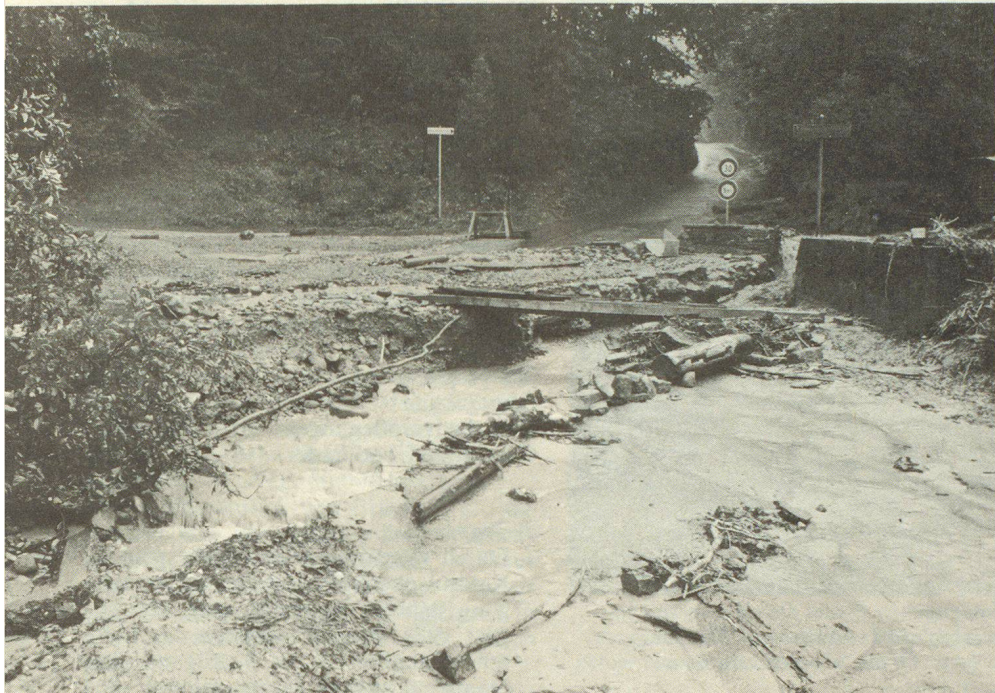
Wassermassen, die Strassen in verheerendem Zustand zurücklassend

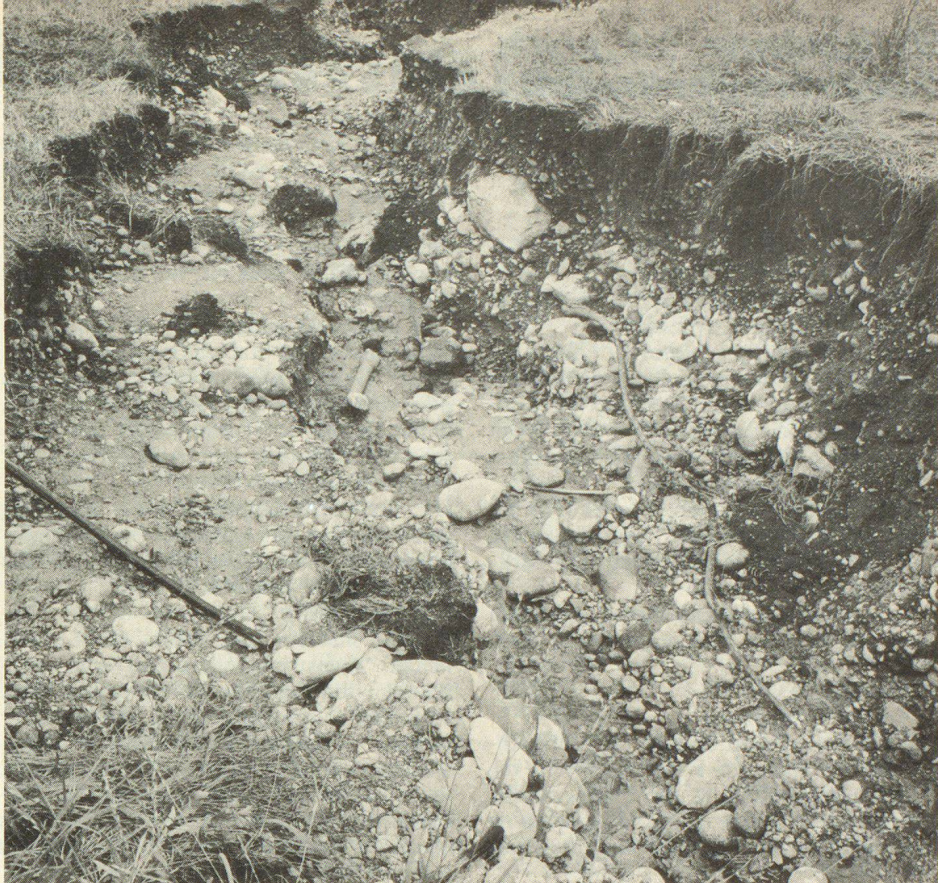
Ausgespülte Geländemulde im Schadengebiet vom Eichenried
