**Artikel:** Beispiel Meiringen : Zivilschutz im praktischen Einsatz -  
Sicherheitssprengung Bergsturz Meiringen  
**Autor:** [s.n.]  
**DOI:** <https://doi.org/10.5169/seals-366126>

# Beispiel Meiringen

## Zivilschutz im praktischen Einsatz – Sicherheits Sprengung Bergsturz Meiringen

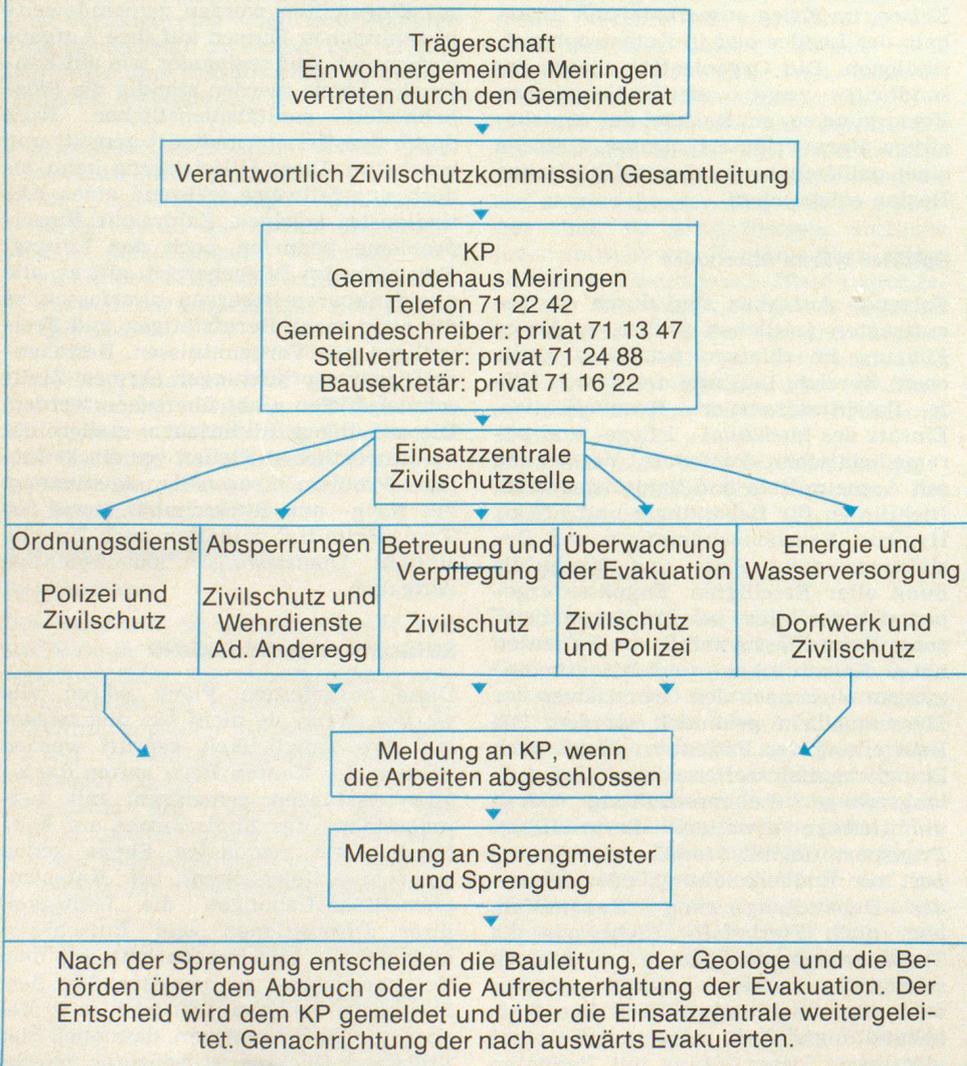
#### Organisationsschema

### Evakuierung Bergsturz während der Sprengarbeiten

### Orientierung über die Alarm- und Evakuationsorganisation Bergsturz Kirchberg Meiringen für Pressekonferenz vom 13. März 1975

Vom verantwortlichen Geologen wurde das unterhalb des Bergsturzes liegende Wohngebiet in zwei Gefahrenzonen eingeteilt.

An der Peripherie der Gefahrenzone II wird ein Sperrgürtel mit Aufsichtsposten des Zivilschutzes angelegt. Die Bewohner dieser Zone werden nicht evakuiert, müssen sich jedoch im Zeitpunkt der Sprengung im Gebäude aufhalten. Zuschauer sind in dieser Zone nicht zugelassen.

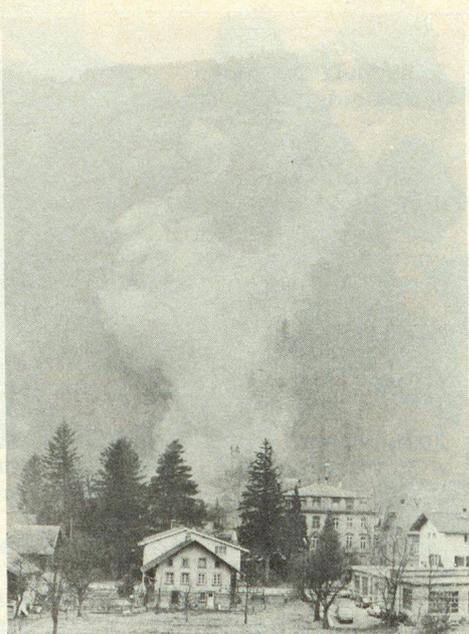
▲ Im Augenblick der Sprengung.

Punkt zehn Uhr am Donnerstag klirrten in Meiringen die Fensterscheiben: drei Tonnen Sprengstoff waren gezündet worden, ein ohrenbetäubendes, kurzes und trockenes Knattern – dann rauschten Zehntausende kleinere Steinbrocken, rund 8500 Kubikmeter Fels, der 350 Meter langen, steilen Sturzbahn entlang in die Fanggrube. Geologen

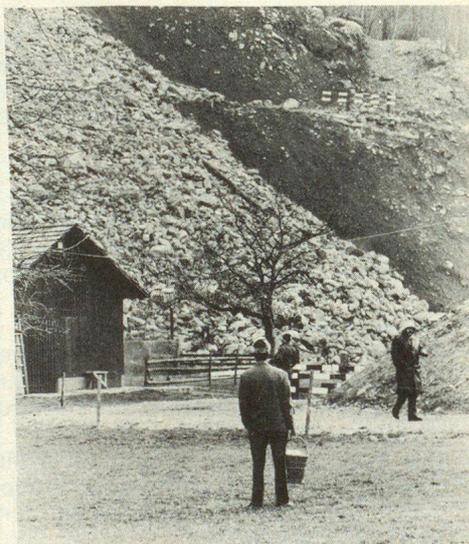
Nach der erfolgreichen Sprengung, die dem gefährdeten Ortsteil Sicherheit und Ruhe brachte.

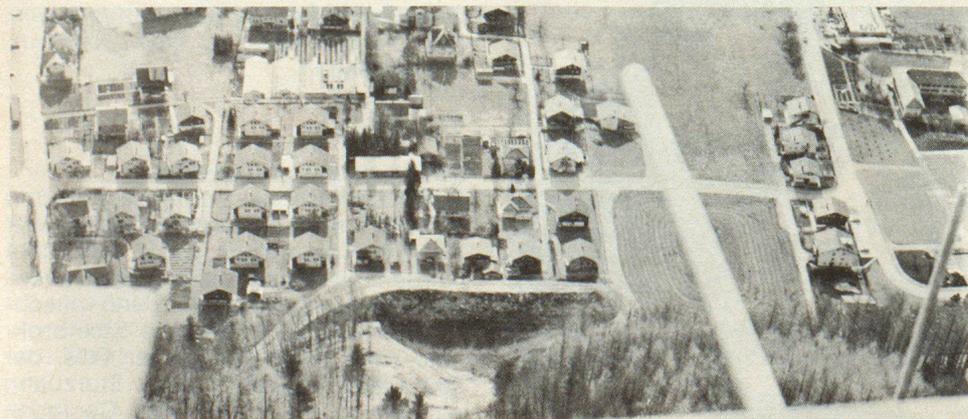
◀ Blick von der Höhe des Absturzes während der Vorbereitungsarbeiten und Bohrungen auf den gefährdeten Ortsteil von Meiringen. Direkt am Ortsrand ist die grosse Auffanggrube sichtbar, in welche die gesprengten Felsmassen planmässig abrutschten.

Neben dem Ausheben der Fanggrube und dem Aufschütten eines haushohen Dammes galt es im Talgrund vorab organisatorische Arbeit zu leisten. Dazu gehörte – und gehört immer noch – die Suche nach finanziellen Mitteln. An die Gesamtbaukosten leisten Eidgenossenschaft, Kanton und Gemeinde einen Beitrag von insgesamt 1,66 Mio, der Naturschadenfonds des Amtes Oberhasli steuerte 30 000 Franken und die kantonale Gebäudeversicherung 20 000 Franken bei (letztere gibt zudem noch eine Risikodeckung). Spenden verschiedener Organisationen und Gesellschaften sowie eine öffentliche Sammlung ergaben weitere 117 000 Franken, so dass sich die GBBM immer noch einem ungedeckten Kostenbetrag von 573 000 Franken gegenüberübersähe, hätte nicht am Tage der ersten Sprengung ein Herr namens Ehrsam dem Genossenschaftspräsidenten W. Frutiger einen Scheck im Betrag von 100 000 Franken überreicht. Herr Ehrsam übrigens ist Präsident der Schweizerischen Bundesfeiersspende. Viel Arbeit auch für den Meiringer Zivilschutz: ihm war die Alarmorganisation und die Evakuierung von Menschen und Tieren aus der Gefahrenzone I übertragen worden: 180 Personen mussten ihre 55 Wohnhäuser eine Stunde vor der Sprengung verlassen haben, dazu wurden 30 Bewohner des Altersheims und die Patienten des Bezirksspitals in Sicherheit gebracht.
