**Artikel:** Der Brand von Beinwil und seine Lehren = L'incendie de Beinwil et ses enseignements = L'incendio di Beinwil e gli insegnamenti che se ne possono trarre  
**Autor:** Carlen, Georg  
**DOI:** <https://doi.org/10.5169/seals-367001>

## Der Brand von Beinwil und seine Lehren

*Georg Carlen, Chef der kantonalen Denkmalpflege Solothurn*

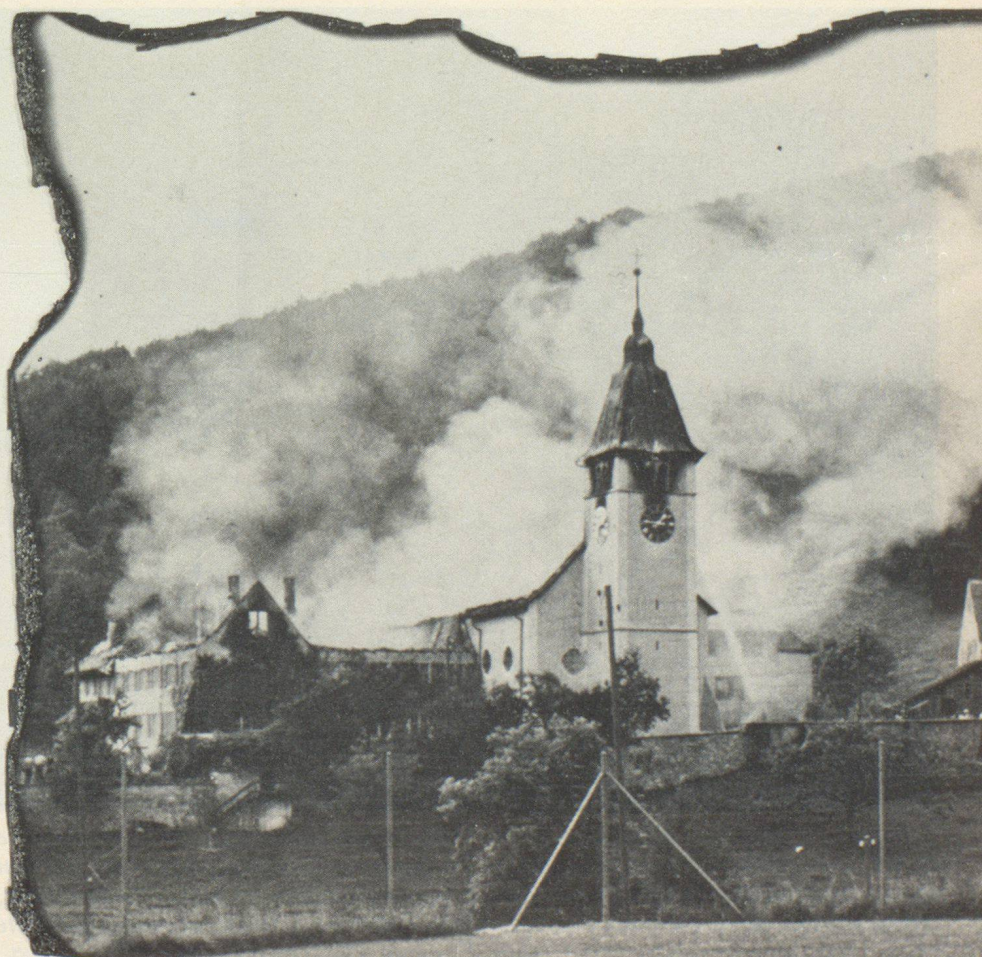
4. August 1978, etwa 15 Uhr. Das Feuer hat bereits die Dächer von Kirche und Klösterchen zum Einsturz gebracht. Der Glockenstuhl brennt. Die Feuerwehr muss sich auf den Schutz des rechts der Kirche im Hintergrund sichtbaren Spiesshauses beschränken.

Dieses Feuer konnte durch den Einsatz mehrerer Schaumlöcher unter Kontrolle gebracht, ja sogar gelöscht werden. Während die privaten Löschbemühungen andauerten, war aber das Feuer durch die mit Stroh oder Schilf armierte Gipsdecke des Zimmers in den Dachstock des Pfarrhauses gelangt und von dort durch Öffnungen in der Brandmauer in den gut belüfteten Kirchenestrich vorgedrungen. Hier breitete es sich mit rasender Schnelligkeit aus und griff auf den Glockenstuhl des Kirchturmes und den Dachstock eines auf der andern Seite der Kirche angebauten Hauses (sog. Spiesshaus) über. Der reichlich spät alarmierten Feuerwehr gelang es, des Feuers im Spiesshaus Herr zu werden. Sie musste jedoch trotz äußerstem Einsatz Kirche und Klösterlein aufgeben.

Das Feuer ist vermutlich gegen 13 Uhr entdeckt worden. Nachdem sich Lösungsversuche mit eigenen Mitteln als ungenügend erwiesen, wurde mangels dorfeigener Feuerwehr erst um 13.25 Uhr die Betriebsfeuerwehr der Isola-Werke im nahen Breitenbach alarmiert. Diese traf um 13.42 Uhr beim Kloster ein und wurde später durch weitere Feuerwehren verstärkt. 14.05 Uhr stürzte das Kirchendach ein, 14.06 war der Feuerübergriff auf das Spiesshaus gestoppt, 14.26 bra-

chen Teile des Klosterdaches ein, 14.40 Uhr kippte der kupferne Turmhelm zur Seite. Um 17.20 Uhr konnte die Löschaktion beendet und das Ablöschen eingeleitet werden, das bis zum folgenden Tage, 16 Uhr, dauerte.

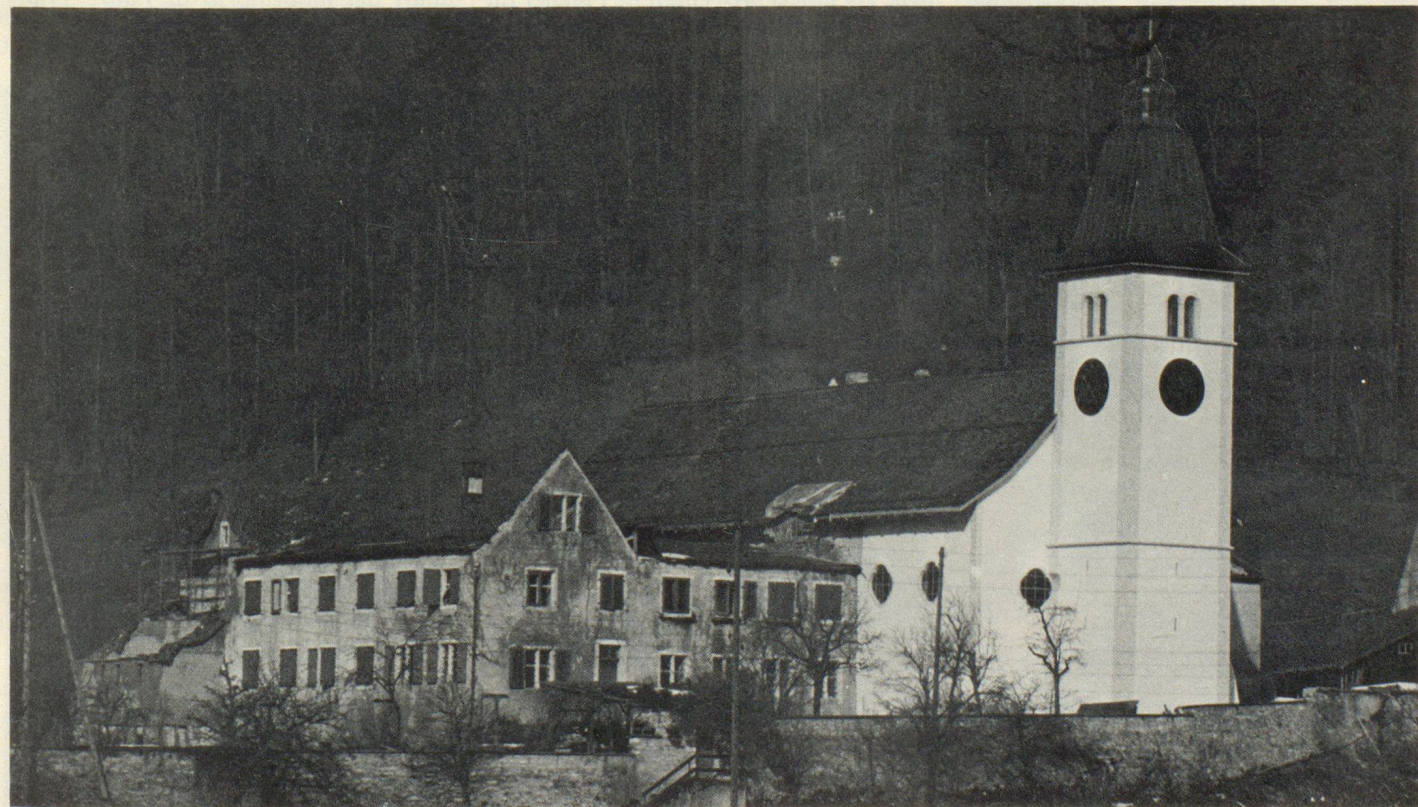
*13. März 1981. Kirche und Turm sind im Rohbau wiederhergestellt und aus-  
sen völlig restauriert. Die Glocken läu-  
ten wieder. Die Arbeiten am Klöster-  
chen sind im Gange.*

Welche Lehren sind aus dem Brand gezogen worden? Die Kirche besitzt heute gegen die Konventsbauten und gegen das Spiesshaus feuersichere Brandmauern. Eine Brandmeldeanlage wird eingerichtet, damit die Feuerwehr sofort von jeder stärkeren Rauchentwicklung Kenntnis erhält. Die Gemeinde Beinwil hat in der Zwischenzeit eine eigene Feuerwehr organisiert. Jeder wird sich merken müssen: Auch bei klein scheinenden Bränden ist sofort die Feuerwehr zu alarmieren. Besser sie kommt zehnmal vergeblich als einmal zu spät.

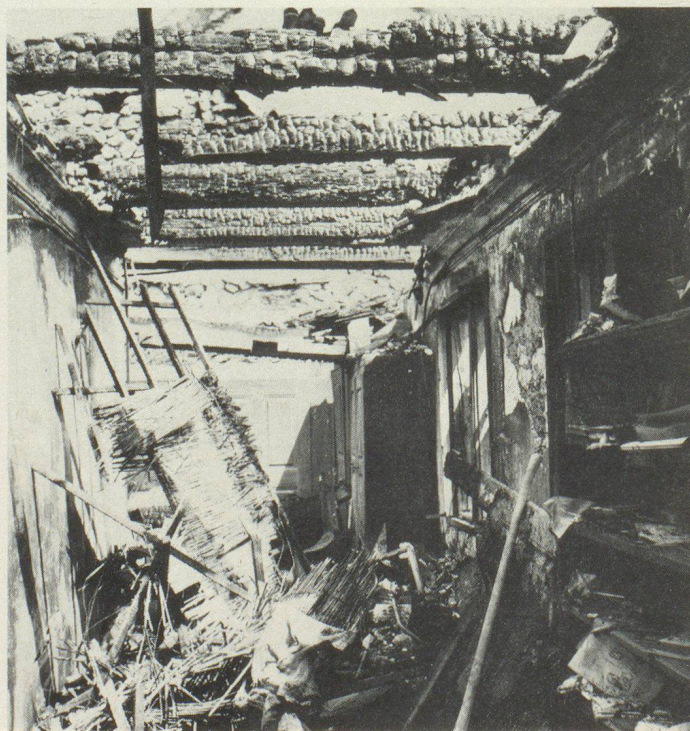
*Der obere Korridor des Klösterchens am 5. August 1778.*

Bedauerliches Ergebnis: von Kirche und Kirchturm blieben nur die Umfassungsmauern. Stark verkohlte Statuen- und Säulenteile des linken Seitenaltars waren das einzige, was im Brandschutt zu finden war. Das Obergeschoss des Klösterleins ist völlig ausgebrannt. Glück im Unglück: unter jüngeren Deckenverkleidungen im Erdgeschoss kamen prachtvoll bemalte Holzbalkendecken zum Vorschein.

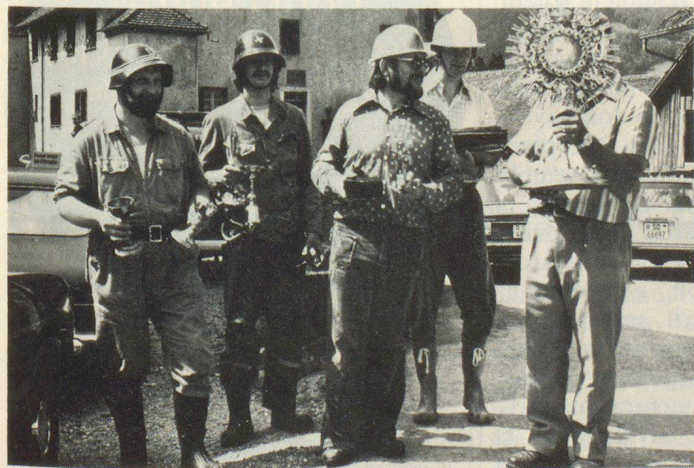
Im feuersicheren Tresor haben Monstranz, Kelche und Bücher den Brand schadlos überstanden. Im Hintergrund das nach dem Administrator Wolfgang Spiess benannte, 1594 erbaute Spiesshaus.

Während des Brandes wurden unter Assistenz der kantonalen Denkmalpflege laufend Kunstgegenstände und andere Habseligkeiten aus den Klostertrakten gerettet. In der Kirche selbst war alles verloren, mit Ausnahme von Kelchen und Monstranz, die am folgenden Tag unversehrt dem feuersicheren Tresor entnommen wurden. Hier überstanden sogar kostbare Bücher die fürchterliche Hitze ohne Schaden.
