Artikel: Neuer Halt für rutschenden Berghang
Autor: Christen, Pius
DOI: <https://doi.org/10.5169/seals-368799>

Zivilschutz-Pikett Ennetmoos NW

Neuer Halt für rutschenden Berghang

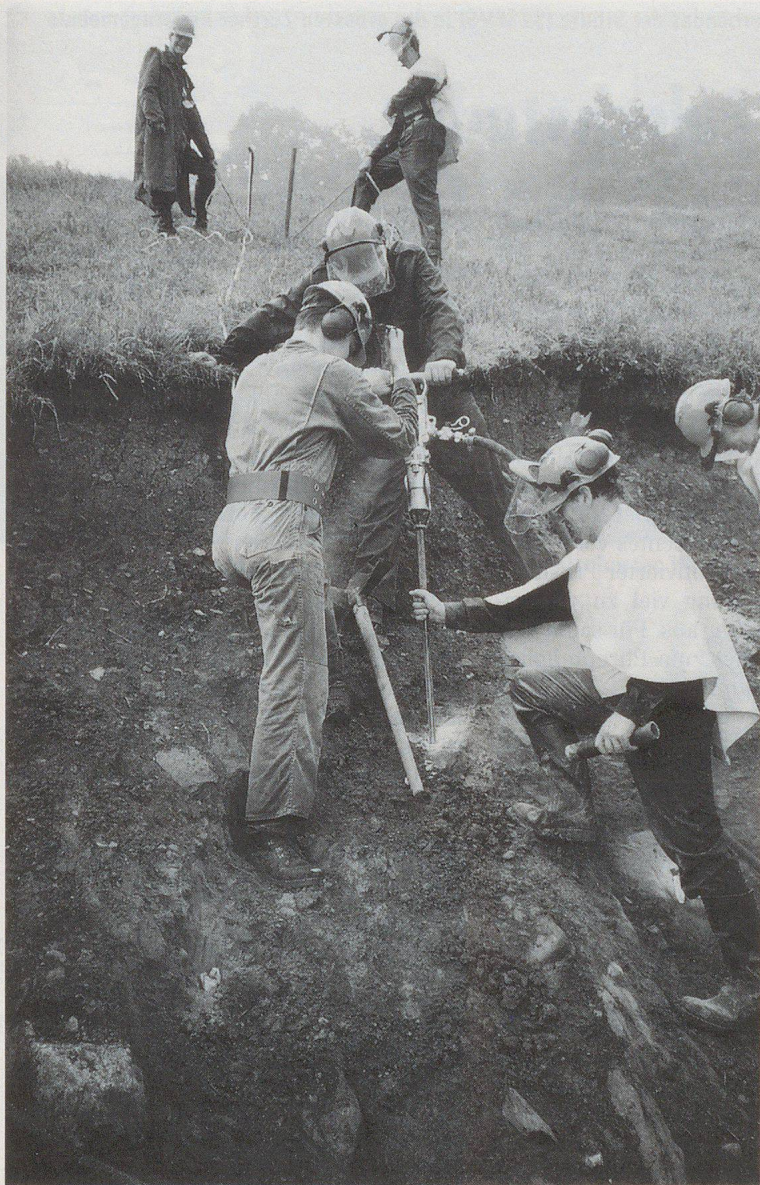
Zivilschützer verankern im rutschgefährdeten Hang Befestigungseisen im felsigen Untergrund.

sen konnten schnell wieder für den Verkehr geöffnet werden. Dann begann das Zivilschutz-Pikett von Ennetmoos mit den Befestigungsarbeiten. Wiederum wurde der Fels bis zu einem halben Meter tief angebohrt, um weitere Befestigungseisen einzusetzen. Doch diesmal wurden alte Leitplanken und alte Autoreifen verwendet, um den Humus an Ort und Stelle zu halten. Während dreier Abende standen sieben Zivilschutzpflichtige unter der Leitung von Chef-Pikett-Instruktor Pius Christen und Chef-Pikett-Stellvertreter, Dienstchef Paul Liem, in den steilen Hängen im Einsatz.

schutzes für die folgenden Jahre eine Beruhigung. Damals wurden Befestigungseisen direkt im Fels eingepflanzt, aber als Querverbindungen zwischen den Eisen wurden nur Holzbretter verwendet, die das Abrutschen des Humus verhindern sollten. Bei den neuerlichen Erdbeben kamen diese Eisen wieder zum Vorschein, das Holz jedoch war verfault.

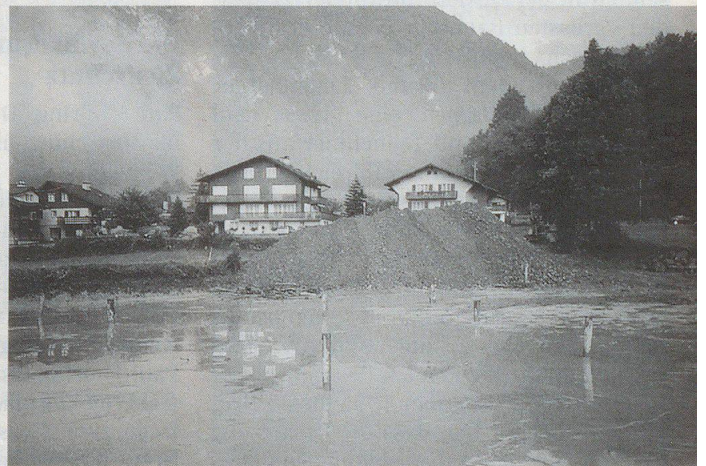
Der Kiessammler des Mehl- und Rübibaches war vor dem Unwetter leer. Innert weniger Stunden wurden mächtige Kiesmengen abgelagert und die Schlammschicht war über zwei Meter tief.

20-Millionen-Projekts ist bereits realisiert. Dank diesen Verbauungen trat der Mehlbach nicht über das Bachbett hinaus. Im unteren Teil des Rübibaches wurde jedoch das Bachbett stark beschädigt, und nur durch den Einsatz von Baggermaschinen konnte eine Überschwemmung verhindert werden. Bei einer Besichtigung am Tag nach dem Unwetter wurde festgestellt, dass die Verbauungen dem riesigen Druck standgehalten hatten. Die Räume vor den Wehren waren aber mit Geröll vollständig aufgefüllt. Als Sofortmassnahme erstellten Arbeiter der Genossenkorporation Wehre aus Holzstämmen, um das Bachbett wieder zu verstärken.
