**Artikel:** Die Grabungen auf dem Bubenbergplatz 1970-1972  
**Autor:** Hofer, Paul / Bellwald, Ulrich  
**DOI:** <https://doi.org/10.5169/seals-245594>

# DIE GRABUNGEN AUF DEM BUBENBERGPLATZ 1970 BIS 1972

# GRABUNGSBERICHT

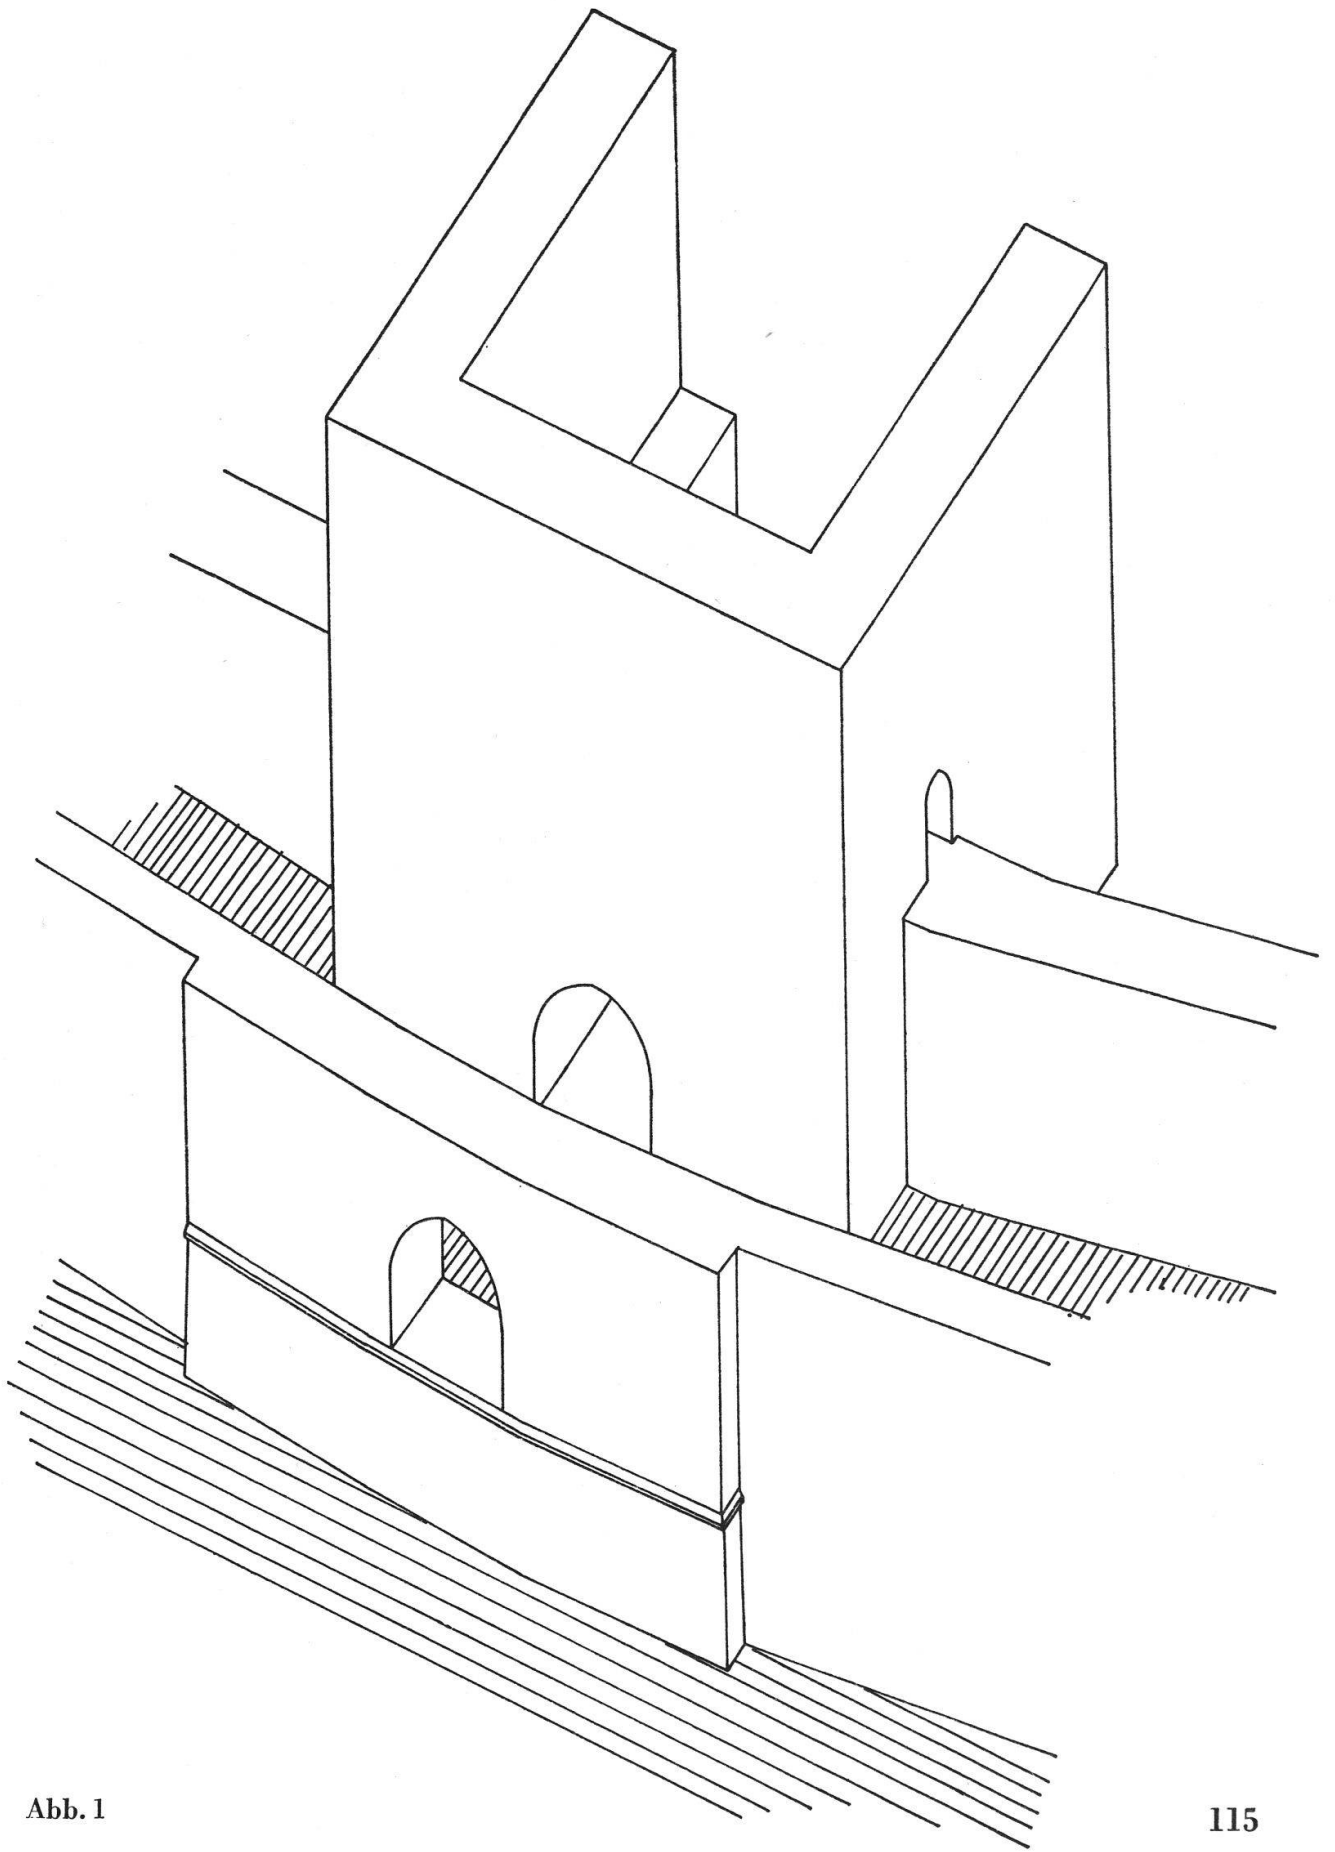
Abb. 1

Rekonstruktion der Christoffel-Toranlage der Bauetappe von 1344 bis 1346

Mauermassen von Christoffelturm, innerer Ringmauer, äußerer Ringmauer und Vorwerk. Ein-gezeichnet sind von den Einzelformen nur die gesicherten Tore des Turmes und des Vorwerks sowie die auf den Wehgang der inneren Ringmauer führende Pforte in der Südfront des Turmes. Das Sockelgesims des Vorwerks ist auf Grund der noch erhaltenen Fragmente rekonstruiert worden. Nicht angegeben sind die Zinnen des Turmes und die Wehgänge der Ringmauern, für deren Rekonstruktion keine Anhaltspunkte vorhanden sind. Aus dem gleichen Grunde ist auch auf eine Darstellung der hölzernen Grabenbrücke, der Fallbrücke und der Schließvorrichtungen der Tore verzichtet worden.

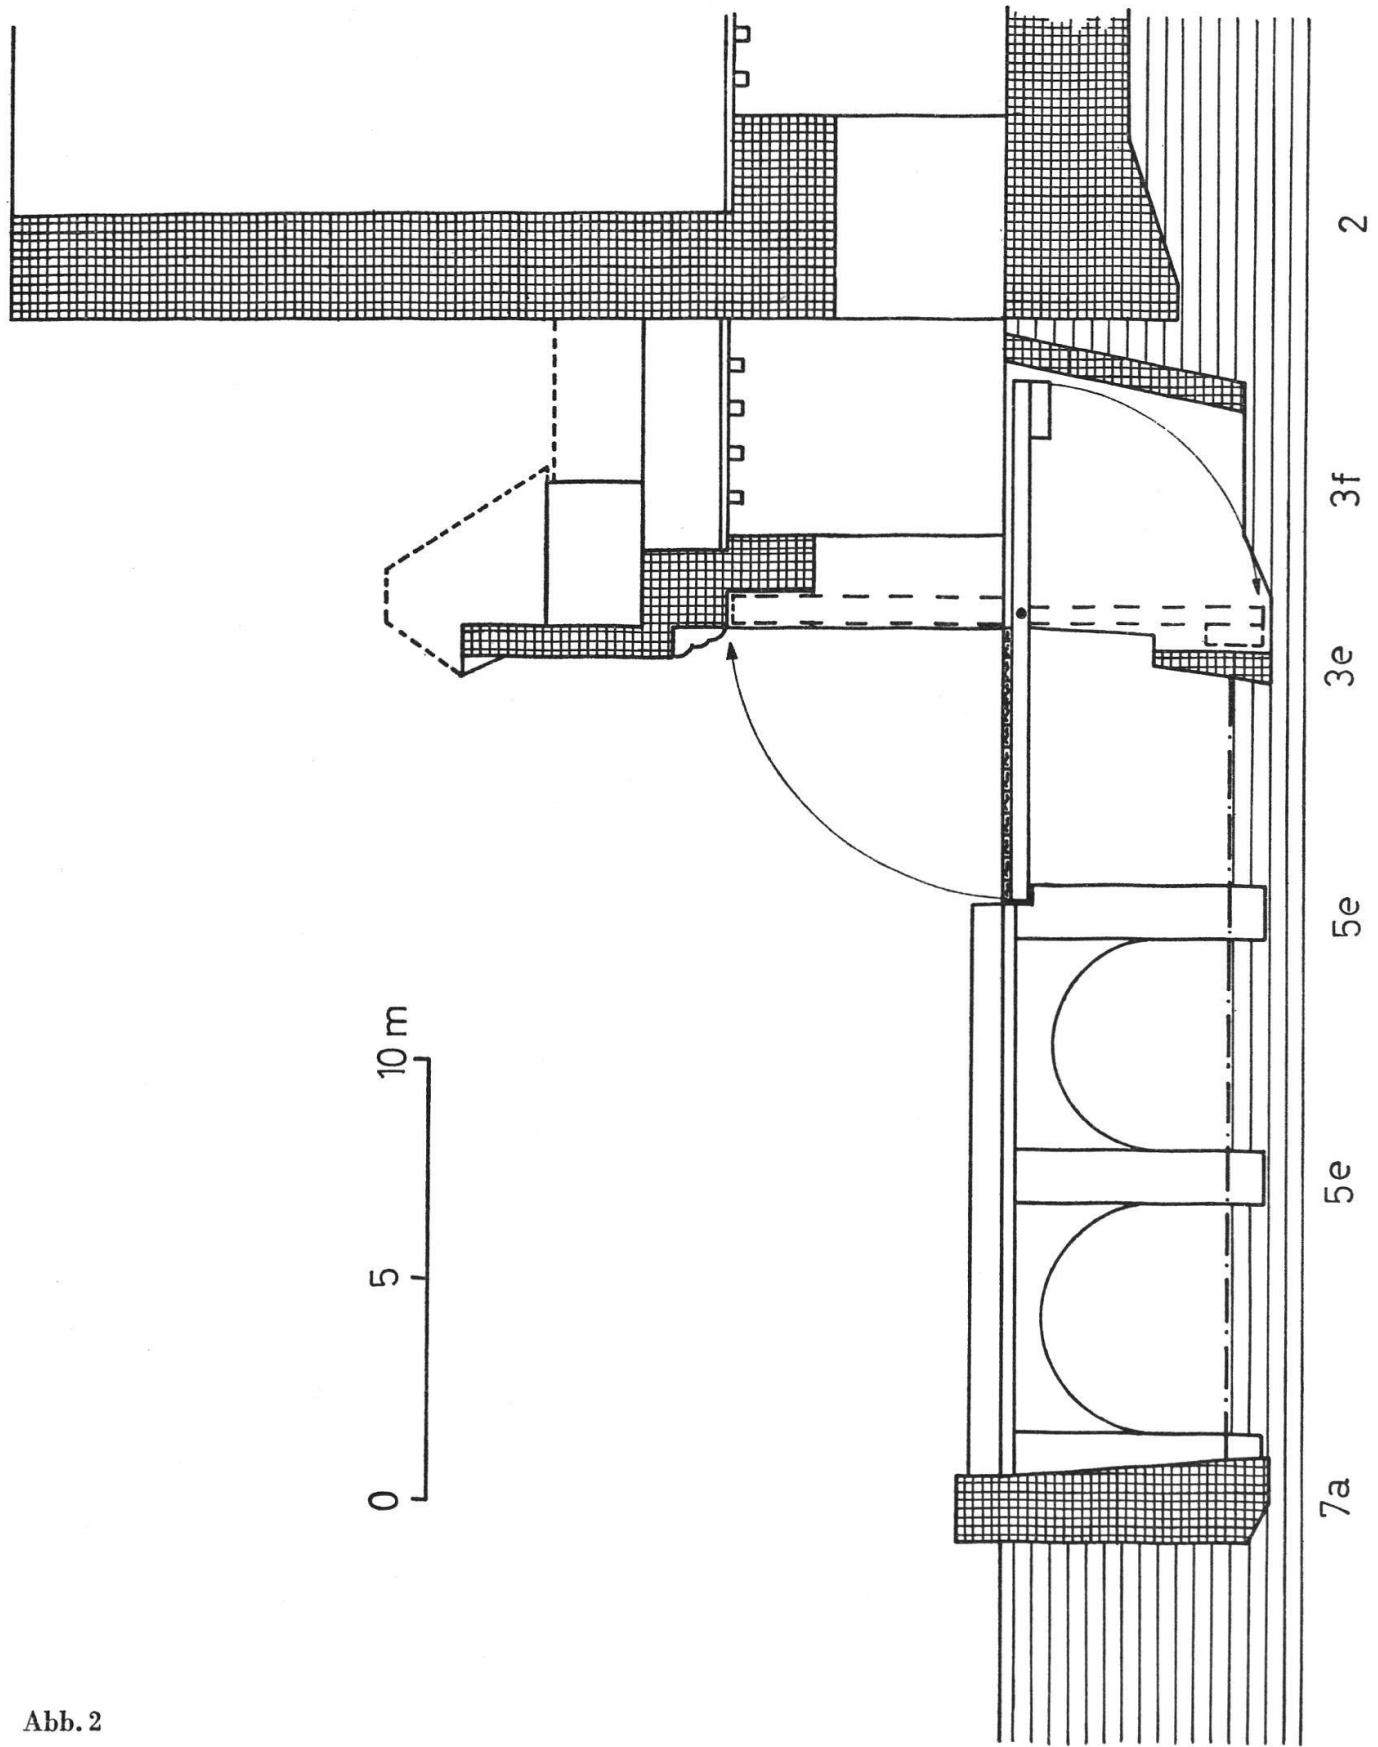
Abb. 2

Die oberen Aufbauten des Vorwerks sind eine Umzeichnung der Pläne von Ed. von Rodt (siehe Anmerkung 5).

3. Eine Einordnung der beiden Schächte 3f und der damit in Verbindung stehenden Vormauerung 3e erfolgt bei der Besprechung der Grabenbrücken (Abschnitt 5., S. 123, Abb. 2).

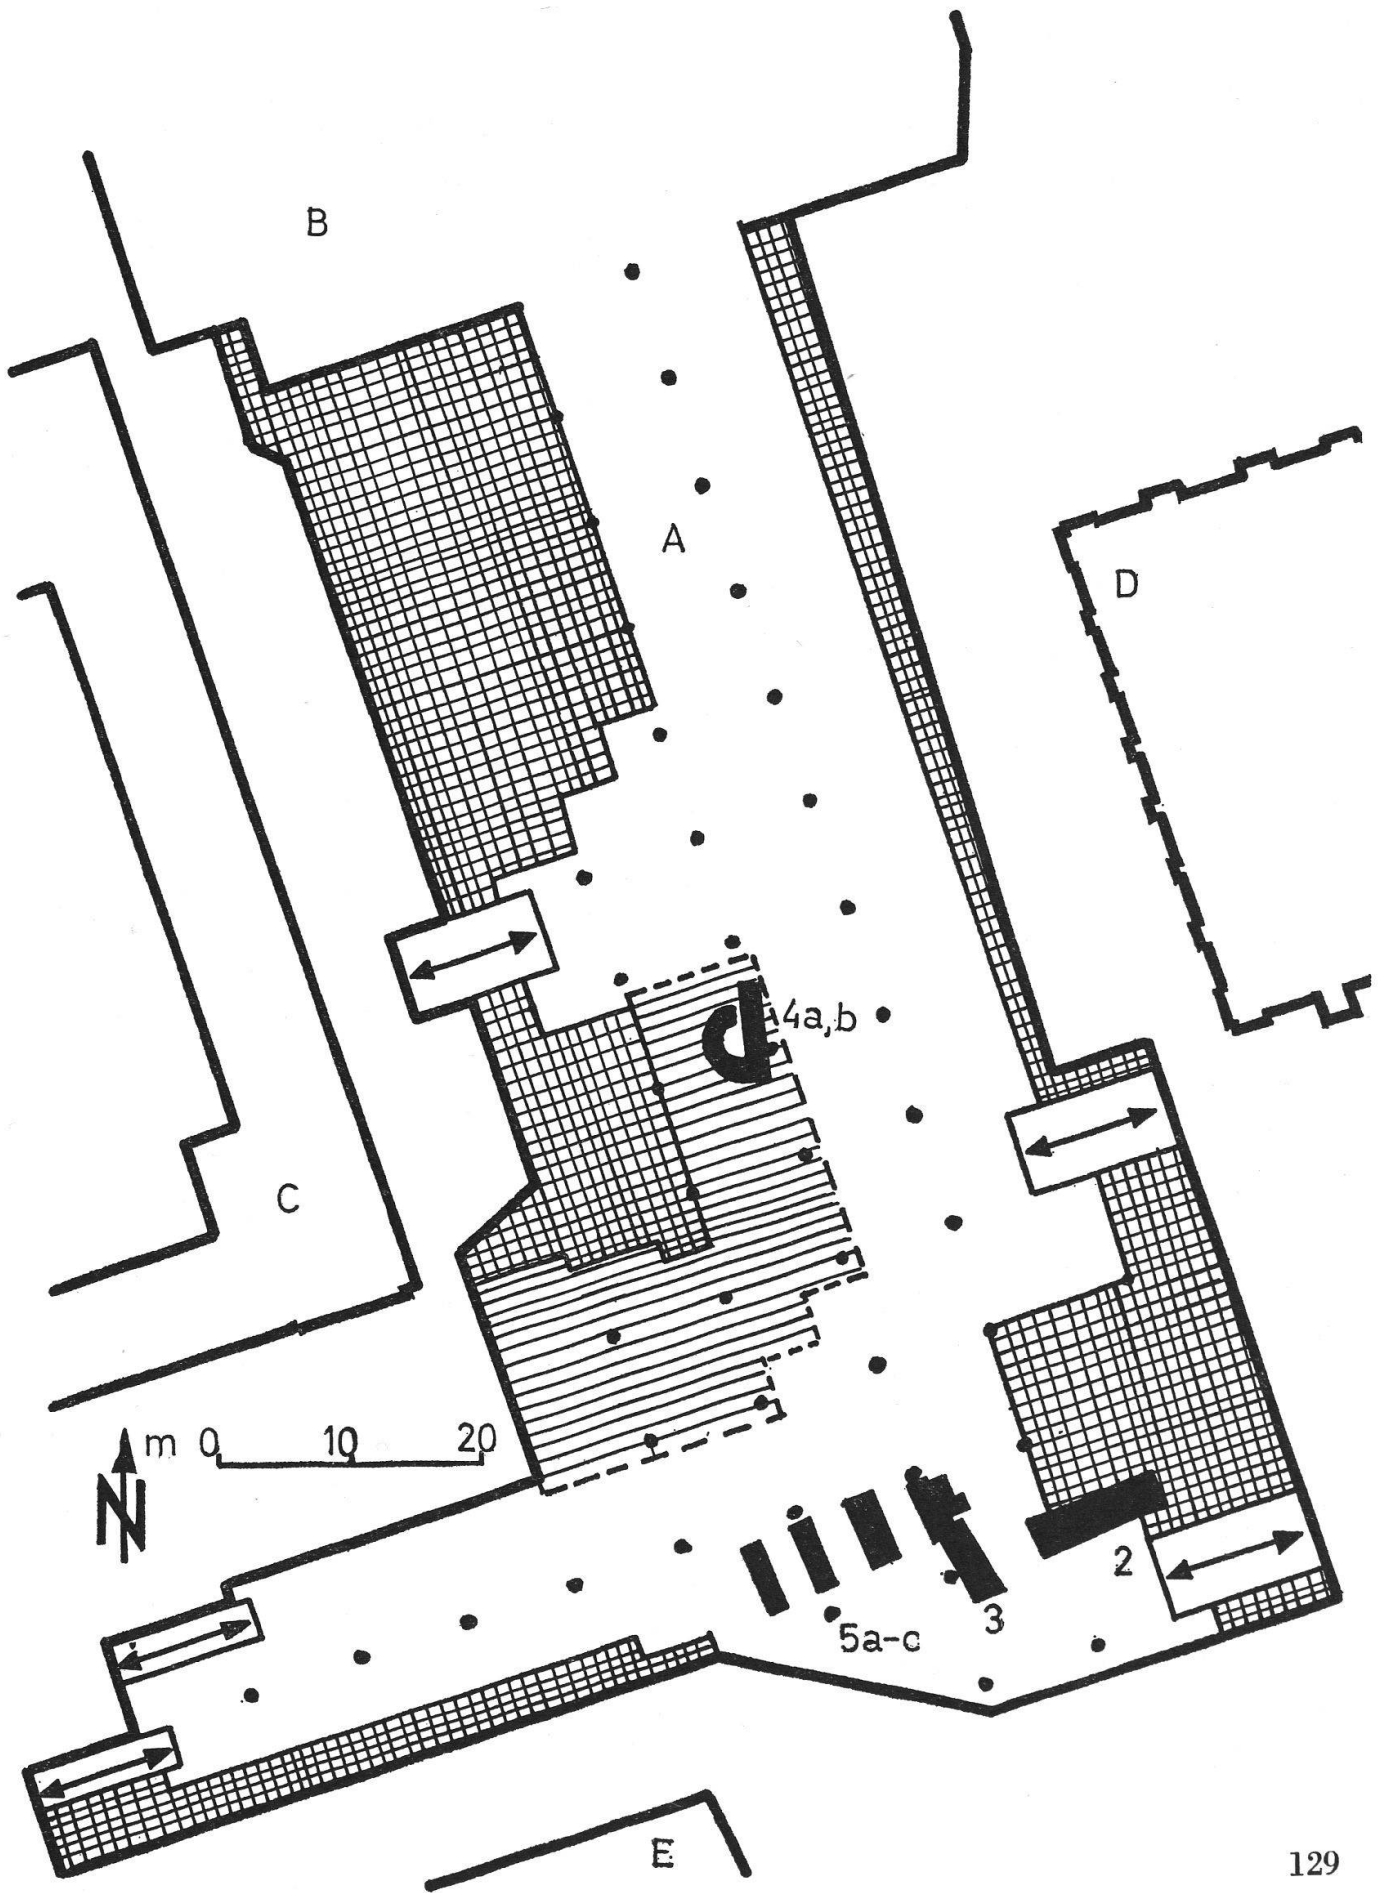
Abb. 3

Rolltreppen / Treppen
- 2 Christoffelturm, Südfront
- 3 Vorwerk
- 4 Halbrunder Turm 4 a, b)
- 5 Grabenbrücke (5 a—c)

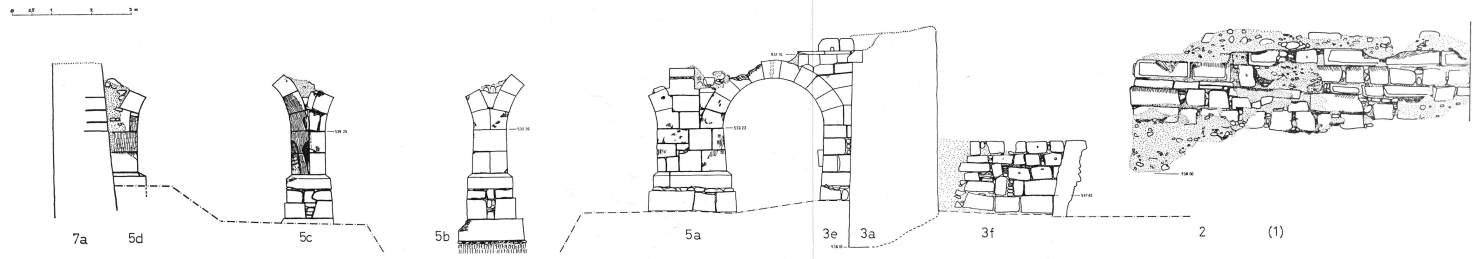
Bern Stadtbefestigung  
4. Westgürtel  
Südansicht Grabenbrücke und Christoffelturm  
mit Querschnitt durch den Zwingerhof  
1:20

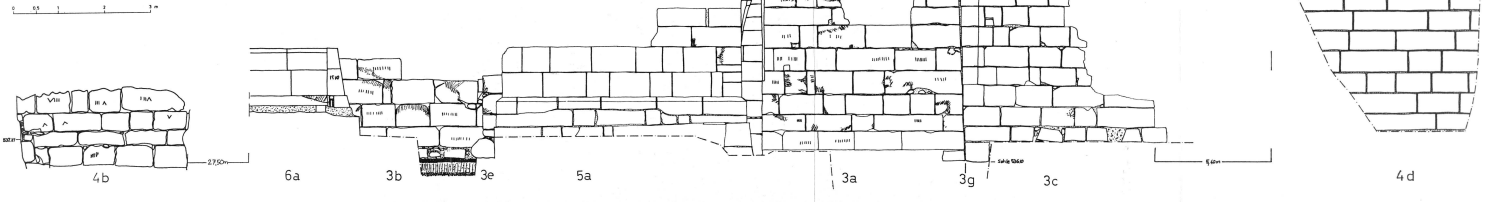
Bern Stadtbefestigung  
4. Westgürtel  
Abschnitt Christoffelturm - Dittlingerturm  
äussere Stadtmauer  
Gesamtansicht von Westen 1:20

Als Verweise auf die Planaufnahmen finden sich in der Beschreibung Zahlen zusammen mit kleinen Buchstaben. Im wesentlichen stützt sich die Beschreibung auf den Gesamtgrundriß (Planbeilage 1); der Verdeutlichung der Höhen- und Breitenausdehnung dienen der Querschnitt durch das ganze Befestigungssystem (Planbeilage 2, oben) und die Westansicht der äußeren Stadtmauer (Planbeilage 2, unten).

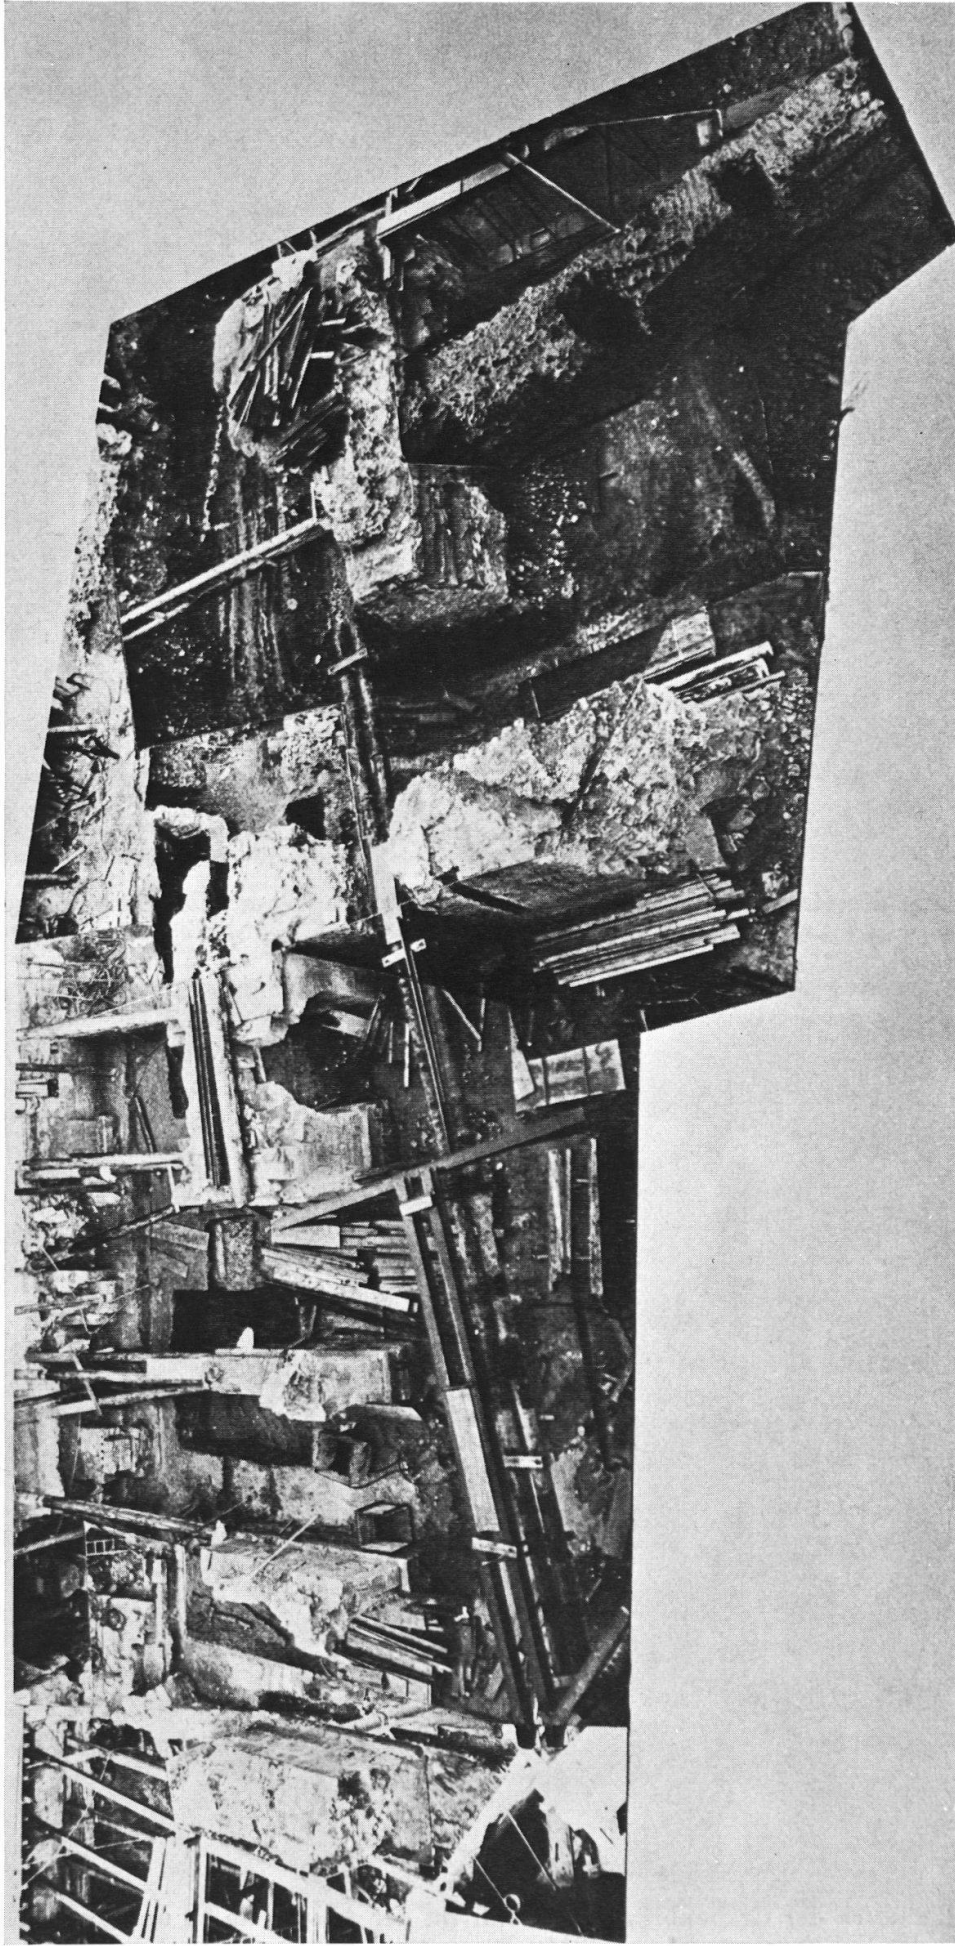
Abb. 4: Christoffel-Toranlage, Photomontage aller ausgegrabenen Teile.

Rechts: Christoffelturm, Fundament der Südfront und innere Stadtmauer.

Links: Grabenbrücke und äußere Stadtmauer.

Hinten: Stadtbach-Aquädukt.

Die Fotos sind so ausgewählt worden, daß sie die im Text erwähnten, für verschiedene Folgerungen wichtigen Details illustrieren können. Eine Gesamtübersicht gibt die Fotomontage Abbildung 4, die alle freigelegten Bauteile des zentralen Abschnittes der vierten Westbefestigung auf einem Bilde vereinigt.

Ausgehend von der Südfront des Turmes konnten gesamthaft etwa 340 cm der inneren Mauer freigelegt werden (1). Um 250 cm von der Südwestecke nach Osten verschoben, stößt die Mauer auf einer Breite von 240 cm beinahe rechtwinklig an die Turmfront an, biegt aber schon nach 70 cm etwas gegen Osten hin ab, wobei auch die Stärke kontinuierlich auf 160 cm abnimmt. Dieser eigenartige Verlauf ist bedingt durch die konstruktive Verbindung mit dem Turm: Mächtige Sandsteinquader greifen tief ins Mauerwerk des Turmes ein und schaffen eine direkte Verbindung der beiden Bauteile. Andere Quader ruhen auf dem ebenfalls bis zu 70 cm vorspringenden Vorfundament der Turmfront auf, die Verbreiterung und das Abwinkeln der Ringmauer unmittelbar vor dem Turm ist demnach auf die Tatsache zurückzuführen, daß Turm und innere Ringmauer im Verband gemauert wurden (Abb. 4, rechts unten).

Im Mauerkerne dagegen lassen sich gewisse Unterschiede feststellen: Von der nun bereits bekannten Naht (3g) führt eine noch deutlich erkennbare Spur von Tuffquadern etwa 70 cm quer durchs Mauerwerk und verläuft dann ungefähr parallel der Ostflucht nach Süden (3h). Der eigentliche Mauerkerne hingegen zeigt beidseits dieser Naht praktisch dieselbe Zusammensetzung, nämlich einen zähen, hellen Kieselbeton (Abb. 4).

Während des Abbruchs des Bodens der WC-Anlage traten 320 cm nördlich der Grabenbrücke nach und nach die Überreste des Stadtbach-Aquäduktes zutage (Abb. 4). Im jetzigen Zeitpunkt ist dessen Südhälfte vollständig freigelegt, während die Nordfront mit Ausnahme des westlichen Widerlagers in der noch nicht vom Aushub betroffenen Zone liegt. Vorläufig sind deshalb nur die Gliederung der Südfront und die Pfeilerbreite bekannt, doch darf für die Nordfront ein der Südseite entsprechender Aufbau angenommen werden. Von den Einbauten dieses Jahrhunderts verschont geblieben sind die Stümpfe der beiden Widerlager und zweier frei im Graben stehender Pfeiler, alle mit einem Quaderverband aus Tuffstein verkleidet. Das östliche Widerlager 6 a ist mit dem Vorwerk nicht im Verband gemauert, sondern nur daran angeführt. Vom Ansatz weg erstreckt es sich mit 340 cm weit in den Graben hinein. Seiner Südseite ist 30 cm von der Südwestecke nach Osten versetzt eine an der Basis 40 cm tiefe und 88 cm breite Pfeilervorlage vorgeblendet, die einen sehr starken Anzug aufweist (Verringerung der Tiefe um 14 cm auf 110 cm Höhe). Nach einer Jochweite von je 290 cm folgen die beiden Pfeiler 6 b und 6 c, die völlig identisch und zudem sehr ähnlich dem östlichen Widerlager aufgebaut sind. Ihre südlichen Stirnseiten sind 146 cm breit und weisen eine in Form und Maßen mit der des Widerlagers übereinstimmende Pfeilervorlage auf. Etwas geringer ist die Weite des dritten Jochs, sie beträgt 280 cm. Das westliche Widerlager 6 d entspricht in der Gestalt dem gegenüberliegenden Brückenansatz, nur daß die Ausdehnung in den Graben hinein auf 276 cm beschränkt bleibt. Das östliche Widerlager (6 a) und der erste Pfeiler (6 b) sowie der zweite Pfeiler (6 c) und das westliche Widerlager (6 d) ruhen auf je einem, beide Bauteile stützenden Fundamentblock von 880 cm, beziehungsweise 850 cm Länge. Die Pfeiler und die Widerlager setzen über dem Fundament auf einer Kote von durchschnittlich 537.80 an, ihre Kämpferhöhen liegen mit 538.73 mehr als 50 cm unter denjenigen der Grabenbrücke. Von den Brückenbögen haben sich nur noch die Bogenanfänger des ersten Jochs erhalten. Zusammen mit den Jochweiten und den tiefliegenden Kämpferhöhen sind sie aber eindeutige Indizien für halbkreisförmige Brückenbögen. Zusammenfassend ergibt sich für den Stadtbach-Aquädukt folgende Gestalt: Eine dreijochige, vollständig mit Tuff verkleidete und beidseits von weit in den Graben ausgreifenden Widerlagern eingefasste Rundbogenbrücke. Die Scheitelhöhe ihrer Bögen lag nur 80 cm über der Kämpferhöhe der Grabenbrücke.

Im Bereich der Toranlage steckte die äußere Grabenwand 7a hinter den Vormauerungen der Grabenbrücke und ihrer Anbauten sowie des Stadtbach-Aquäduktes (Abb. 4). Während des Abbruchs ließen sich in der Ostflucht Spuren von Tuffquaderwerk feststellen. Im weiteren zeigte es sich, daß die Ostflucht von der Sohle bis zum oberen Rand des Grabens einen Anzug von 30 cm aufwies. Die gegen den anstehenden Boden gemauerte Westflucht wurde aus horizontalen Lagen von Rollsteinen und Tuffbrocken in satten, stellenweise in Brauen vorquellenden Mörtelbetten errichtet. Der Mauerkerne bestand aus einem zähen, hellen Kieselbeton. Unmittelbar über der Sohle lagen teilweise mächtige, bis zu 200 cm lange Granitfindlinge.

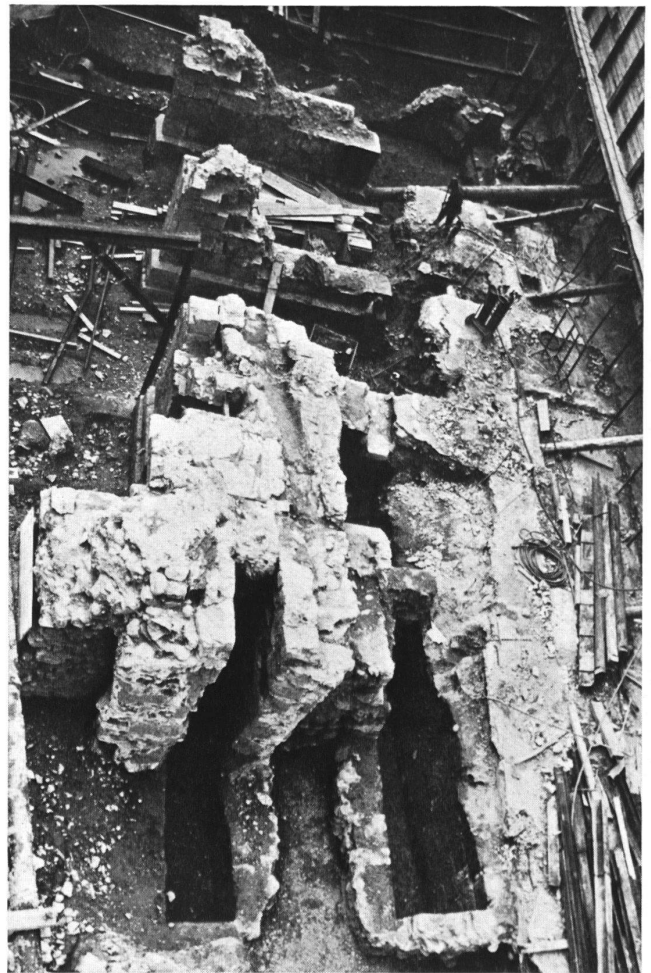
Abb.10: Christoffel-Toranlage, Aufsicht in der Längsachse. Unten  
 Vorwerk mit Wippschächten 3 f, oben Grabenbrücke, rechts oben  
 Widerlager West des Stadtbach-Aquäduktes.

muß die Verlegung der Westverkleidung in den Stadtgraben hinaus eine Folge ihrer Anlage sein (Abb. 4, 10).
