Artikel: Denkmalpflege in der Stadt Bern 1993-1996
Kapitel: Öffentliche Bauten
Autor: Furrer, Bernhard / Fivian, Emanuel / Keller, Jürg
DOI: <https://doi.org/10.5169/seals-246877>

3. ÖFFENTLICHE BAUTEN

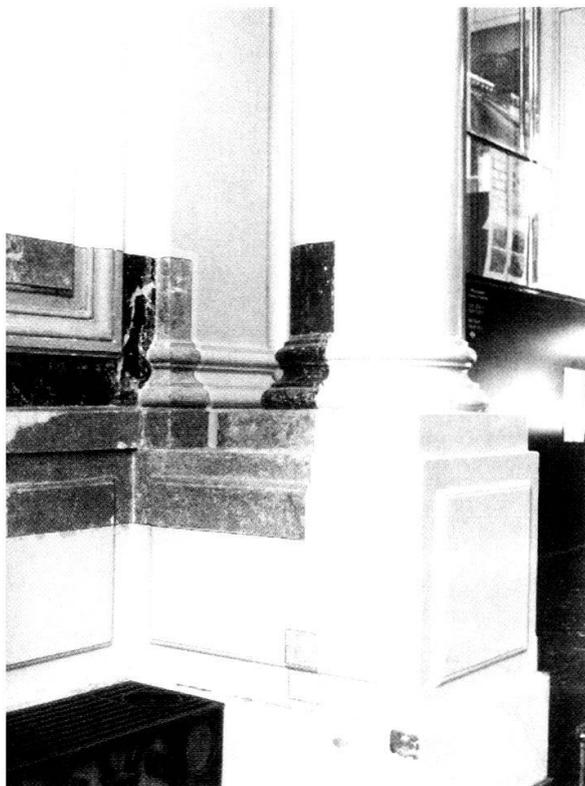
*Hochschulstrasse 6: Säulenfuss
mit Freilegungsfeld vor der
Restaurierung und mit
vollständiger Imitationsmalerei
nach der Restaurierung.*

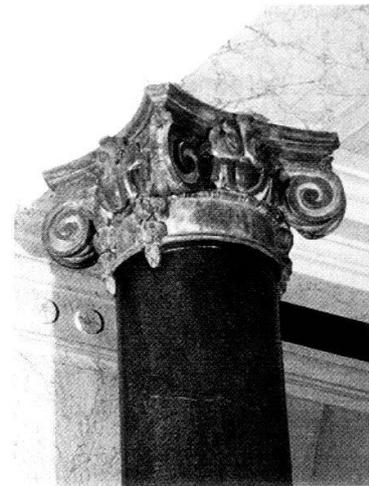
*Hochschulstrasse 6:
Säulenkopf mit Kapitell.*

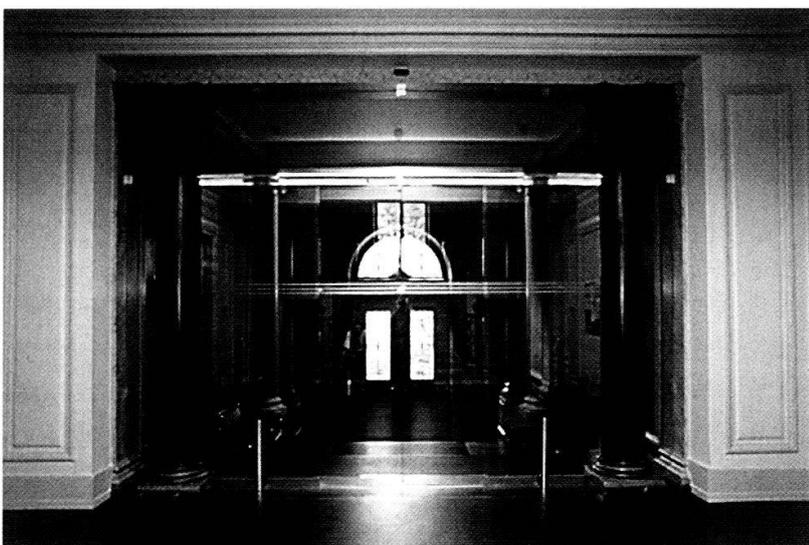
Hochschulstrasse 6: Gesamtansicht Eingangshalle nach der Restaurierung.

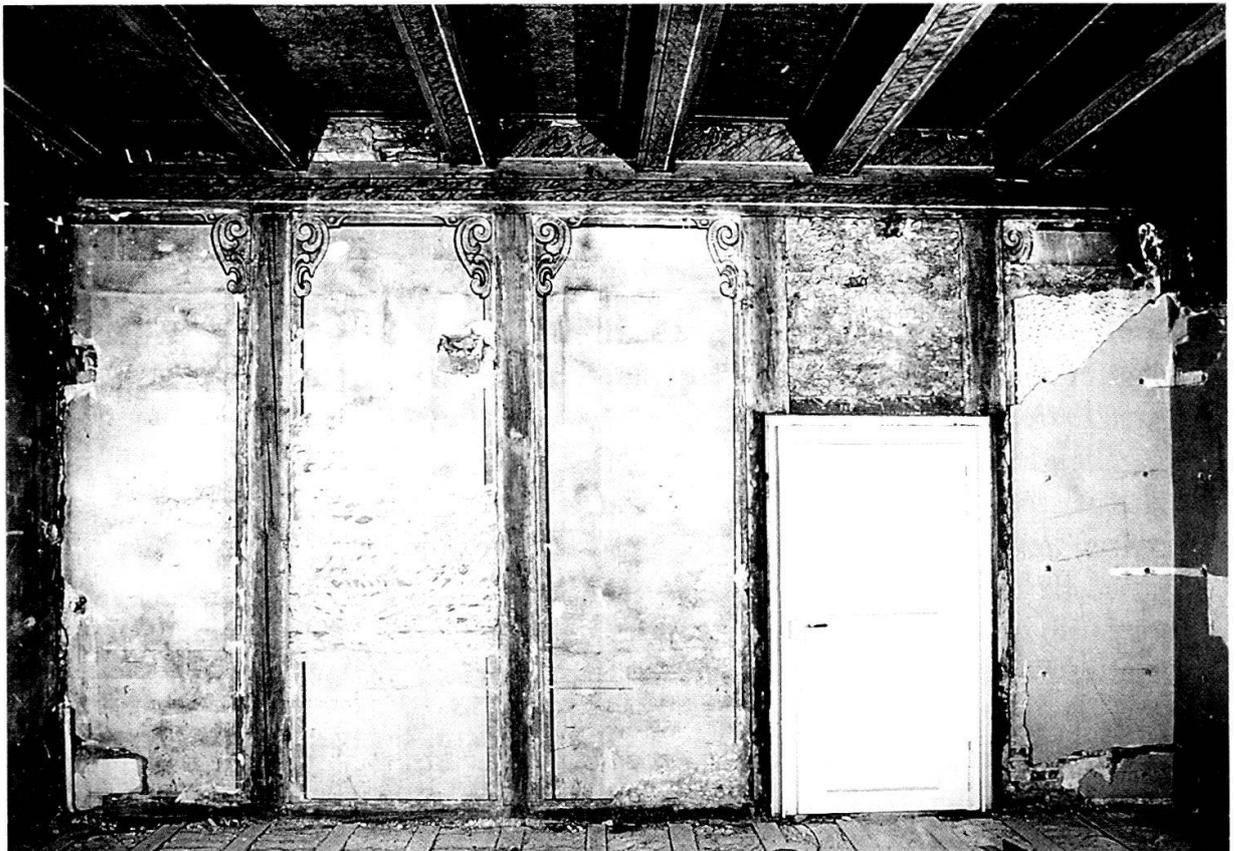
Postgasse 68–72: Repräsentationsraum im 3. Obergeschoss Nord um 1630/50, Fundzustand.

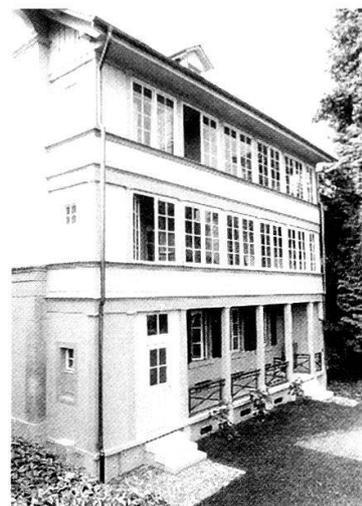
Falkenplatz 16: Gartenseitiger Laubenvorbau, originalgetreu wiederhergestellt.

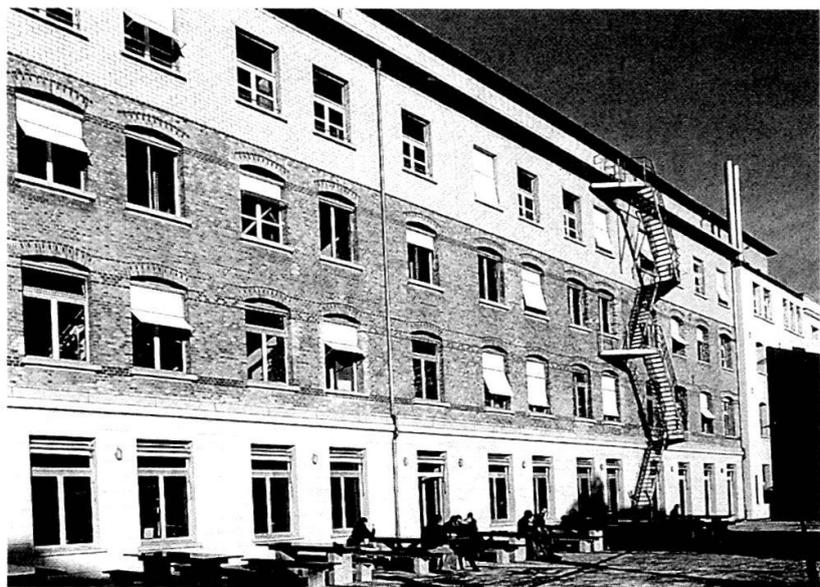
*Länggassstrasse 49:
Restaurierte Backsteinfassade
des ältesten, 1899 erbauten
Fabrikgebäudes mit Erweite-
rungsbauten von 1903 und
1907/08 (heute verputzt) und
Aufstockung von 1991/92.*

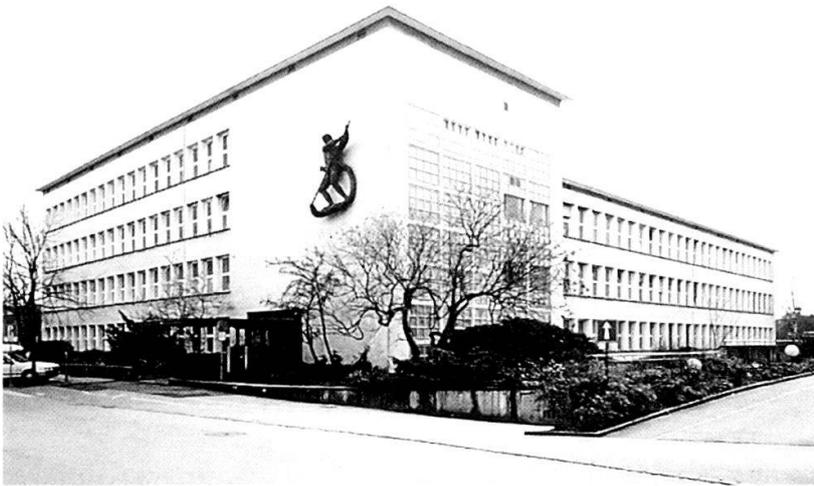
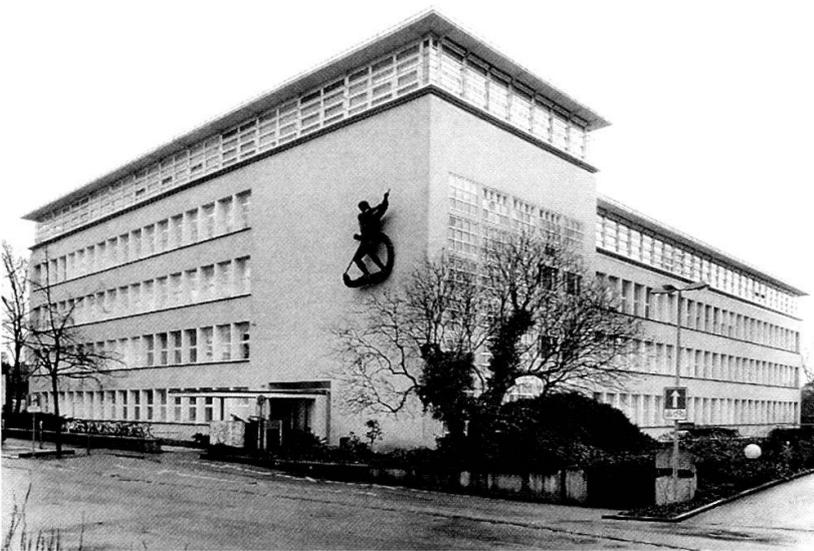
Freiburgstrasse 7: Zahnmedizinische Kliniken vor und nach dem Umbau.

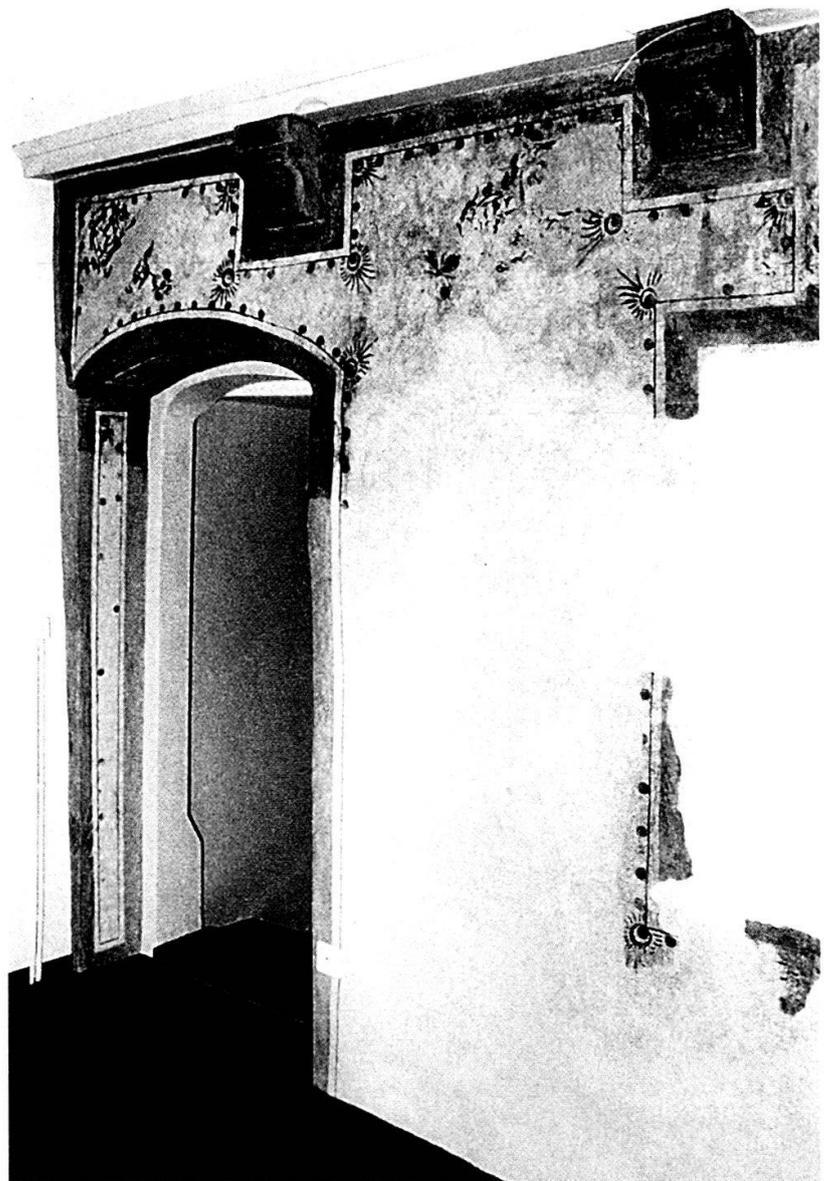
*Kornhausplatz 12: Eingang
und Fassadenwand im
3. Obergeschoss des Hinter-
hauses. Die sehr typische spät-
gotische Dekorationsmalerei
mit Bollenfries, Pfauenaugen
und Fragmenten zweier
Moresken entstand nach 1617.*

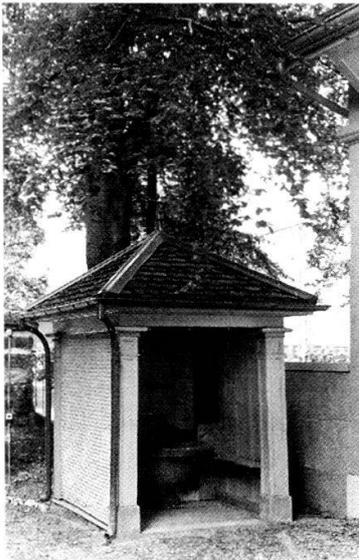
Laupenstrasse 49: Renoviertes Sodbrunnenhaus nahe des stadtseitigen Zugangs an der Laupenstrasse.

Für die Bedürfnisse der sozialpsychiatrischen Universitätsklinik wurde das Innere der Thurmau 1993/94 umfassend renoviert.¹⁰² Das denkmalpflegerische Ziel, die vorhandene Bausubstanz mit der klaren Grundrissstruktur zu erhalten, wurde weitgehend erreicht. Die neuen Einbauten wie der behindertengerechte Lift oder die Toilettenkabinen wurden im Volumen bestehender Nebenräume untergebracht,¹⁰³ der notwendige Empfangsraum durch einen ablesbar modernen Durchbruch an das Treppenhaus angeschlossen. Die südseitigen Zimmer wurden mit ihrer Ausstattung (Parkettböden, Wandtäfer und Deckenstuckaturen sowie Kachelöfen¹⁰⁴ und Cheminées) sorgfältig instandgestellt. Bedauerlich ist der Ersatz aller Zimmertüren durch neue schallhemmende Türen, die den Anforderungen des Betriebs gerecht werden. Die schwierige Aufgabe der EDV-Verkabelung aller Räume wurde durch einen Bodenkanal im Mittelkorridor mit beidseitigen Anschluss-Stichleitungen einigermaßen verträglich gelöst. Im Estrichgeschoss wurde ein Gruppenraum eingebaut und mit kleinen zusätzlichen Dachgauben belichtet. Gleichzeitig mit diesen insgesamt erfreulich zurückhaltenden Erneuerungs- und Umbaumaassnahmen im Gebäudeinnern wurde das kleine Sodbrunnenhaus nahe der Laupenstrasse, eine der letzten erhaltenen Anlagen dieser Art in Bern, instandgestellt; die noch vorhandene Schlegel-Pumpe wurde revidiert.

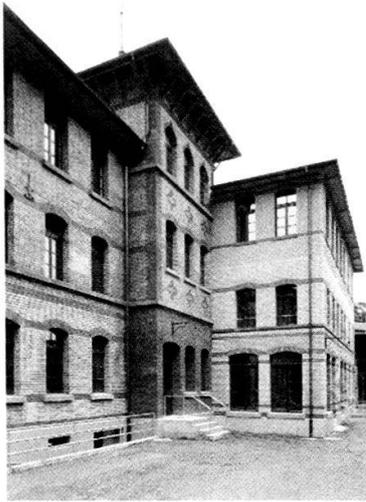
*Sulgenbachstrasse 18:
Hoffassade nach grossflächiger
Reparatur.*

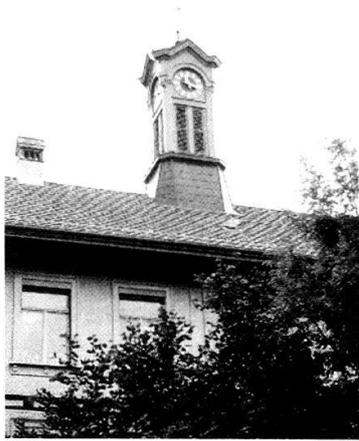
Neufeldstrasse 20: Der «Thürmli»-Dachreiter wurde bis hin zu den Blattgold-Uhrzeigern detailgetreu restauriert.

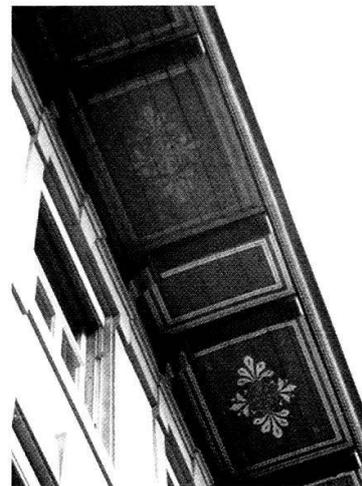
Schulhaus Kirchenfeld: Die Untersichtmalereien. Oben das restaurierte Belegfeld, unten die Neufassung.

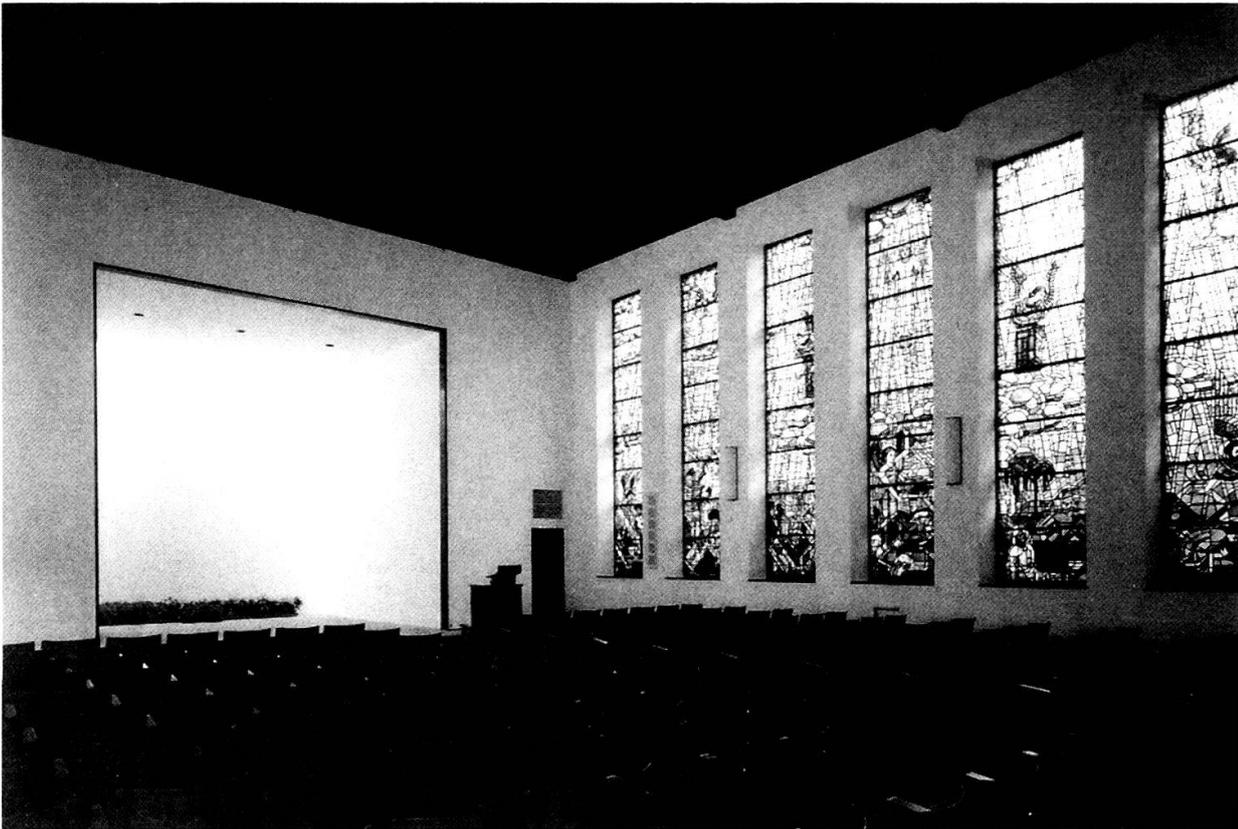
Abdankungskapelle Schosshaldenfriedhof: Innenraum mit neuer Lichtführung.

Anfang der neunziger Jahre beschlossen die Stadtbehörden, die Abdankungskapelle zu erneuern und die Lichtverhältnisse zu verbessern. Die beauftragten Architekten¹³⁶ schlugen eine einfache und überzeugende Massnahme vor: Abbruch der bestehenden Rückwand der Abdankungsnische und Neubau einer um ca. einen Meter zurückversetzten Rückwand. Durch den dadurch entstehenden verglasten Zwischenraum erscheint die neue Wand in hellem Streiflicht. Diese Massnahme wird durch einen raumseitigen, hellen Verputz noch verstärkt.

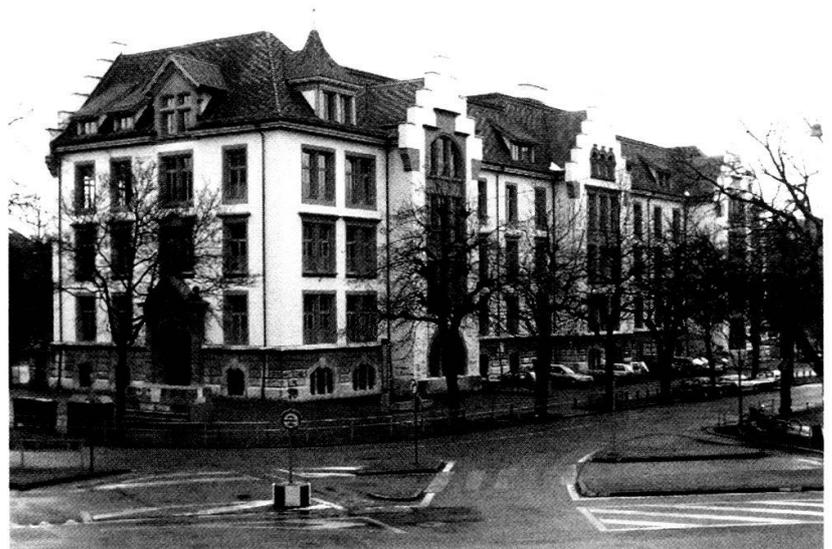
*Das Spitalackerschulhaus nach
der Sanierung.*

Im Frühling 1992 wurden die Bauarbeiten an Fassade und Dach in Angriff genommen.¹³⁸ Die Sandsteingliederungen (Fenstereinfassungen und -bänke, Gesimse) waren stark beschädigt und mussten renoviert oder ganz ersetzt werden;¹³⁹ eine Wiederherstellung der geohrten Fenstereinfassungen war aus finanziellen Gründen nicht möglich. Der Fassadenverputz musste vollständig entfernt und ersetzt werden. Aufgrund von Fotodokumenten aus der Zeit kurz nach der Erstellung wurde der neue Verputz glatt ausgeführt und mit einem hellen Anstrich versehen. Die Fenster wurden teilweise repariert und teilweise durch neue, profilgetreu nachgebildete, doppelverglaste Fenster ersetzt. Das Dach und alle Dachaufbauten wurden neu eingedeckt und isoliert. Auf eine originalgetreue Rekonstruktion der ursprünglich mit spitzen Ziegeldächern abgedeckten Treppengiebel wurde aus Kostengründen verzichtet.

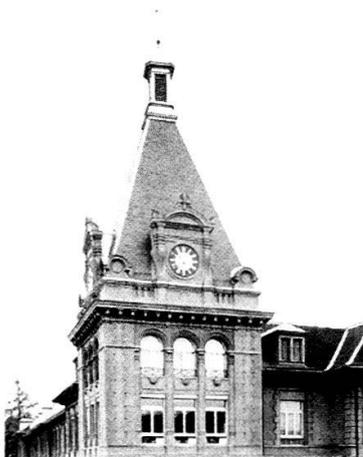
*Viktoriaschulhaus:
Der restaurierte Turmhelm.*

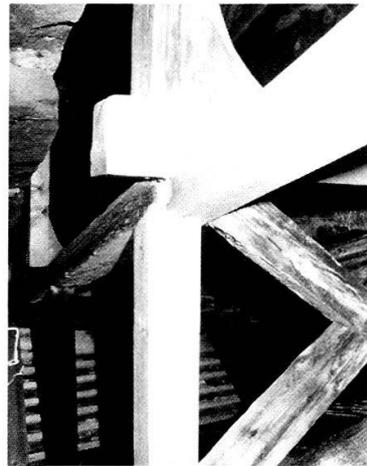
Fricktreppe: Knotenpunkt der Dachkonstruktion, wo alte und neue Hölzer aufeinander treffen.

Das Holzwerk der FRICKTREPPE, einer der drei alten, überdachten Verbindungswege zwischen Oberstadt und Matte, wurde im oberen Drittel schon zu Beginn der achtziger Jahre repariert. Anlässlich der Sanierungsmassnahmen an den unteren zwei Dritteln wurden 1994 gravierende Schäden aufgedeckt, sowohl an der Dachkonstruktion im Bereich der Maueranschlüsse als auch an der Unterkonstruktion und den Pfostenfüssen. Der unter den Treppentritten verlaufende, jahrzehntelang lecke Eh-Graben hat die Eichenschwellen der Treppenkonstruktion derart durchfeuchtet, dass sie stellenweise fast vollständig verfault waren.

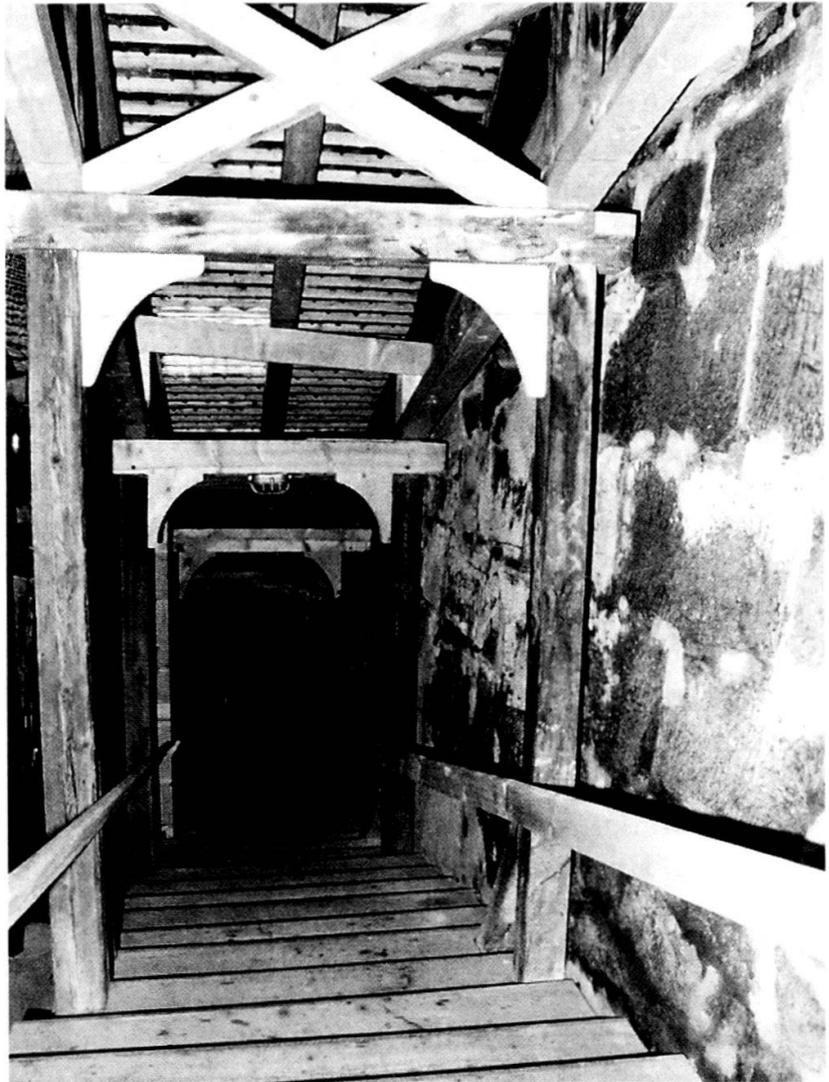
*Fricktreppe mit erneuerten
Konstruktionshölzern.*

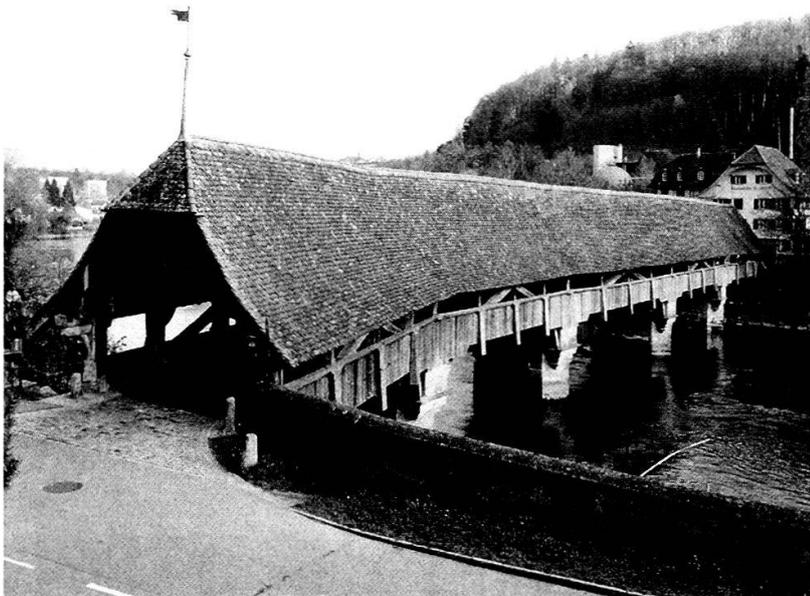
Neubrügg: Sicht von Bremgarten; deutlich erkennbar die Abwicklung.

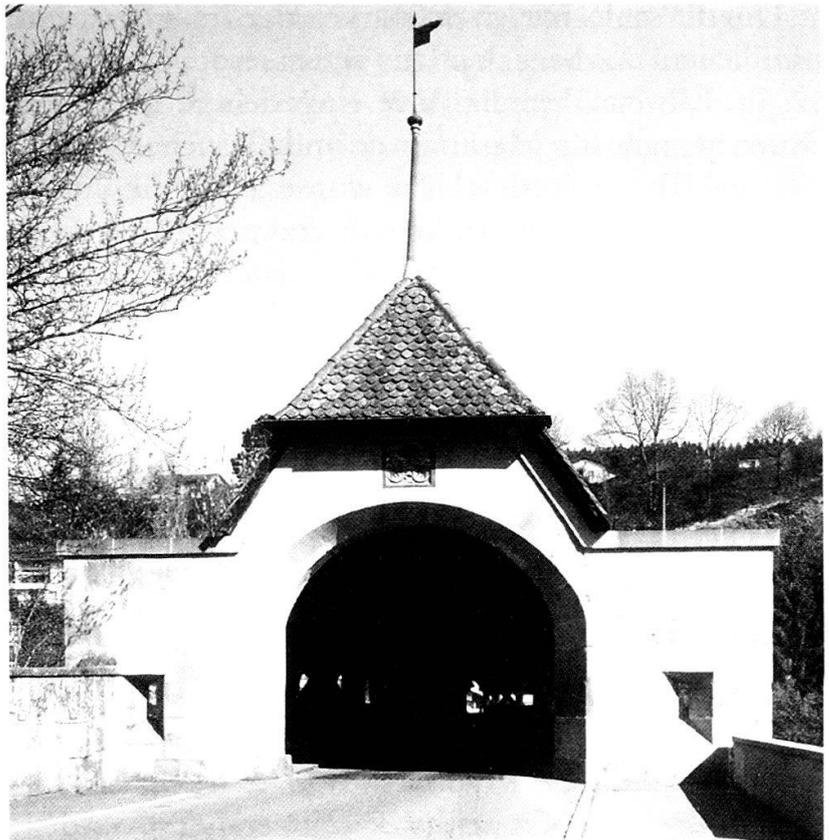
*Neubrügg: Restauriertes
«Bärn-Rych»-Wappen über
dem bernseitigen Torbogen.*
