# Öffentliche Bauten

Zeitschrift: **Berner Zeitschrift für Geschichte und Heimatkunde**

Band (Jahr): **67 (2005)**

### 3. ÖFFENTLICHE BAUTEN

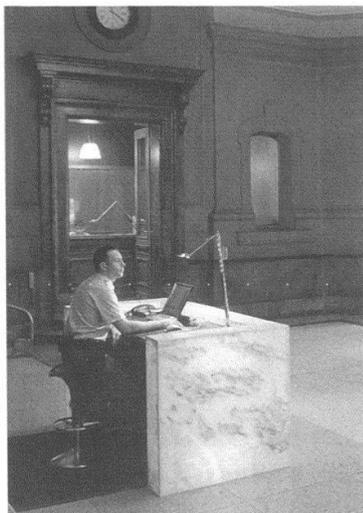
*Parlamentsgebäude:  
Neu gestaltetes Foyer im  
Parlamentsgebäude mit  
Personenschleuse und  
Auskunftsschalter.*

Nach den Terroranschlägen vom 11. September 2001 erliessen die Bundesbehörden verstärkte Sicherheitsvorschriften für den Zugang zu den Bundeshäusern sowie zum PARLAMENTSGEBÄUDE (Bundesplatz 3). In einer ersten Phase wurden Konzepte für die Einrichtung von Sicherheitsschleusen bei allen Bundeshäusern und beim Bernerhof sowie beim Parlamentsgebäude studiert.<sup>63</sup> Die Denkmalpflege lehnte erste, gestalterisch teilweise radikale Vorschläge ab und mahnte zur Vorsicht vor übereiligen Veränderungen an der nicht wiederherstellbaren Originalsubstanz. Nach einem grundsätzlichen Beschluss des Bundesrats wurden die geplanten Massnahmen mit baulichen Sicherheitsschleusen bei den Bundeshäusern vorerst nicht eingeführt. Der Sicherheitsdienst beharrte indessen auf der Errichtung so genannter Vereinzelungsanlagen<sup>64</sup> beim Parlamentsgebäude. Zwischen Herbst- und Wintersession 2003 wurden deshalb die Eingänge ins Parlamentsgebäude vom Bundesplatz und von den beiden Bundeshäusern her mit solchen Anlagen ausgerüstet. Die baulichen Eingriffe charakterisieren sich durch zeitgenössische Materialien: Glas und Chromstahl bei den Personenvereinzelungsanlagen sowie schwarzer

Kunststoff bei den Kartenlesegeräten. Die neuen Bauteile fügen sich, zusammen mit den beiden in moderner Formensprache umgestalteten Logen, unauffällig ins historische Ensemble ein.

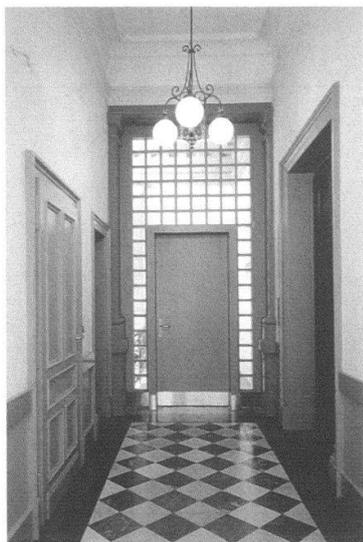
*Parlamentsgebäude:  
Neue Tür als Korridor-  
abschluss.*

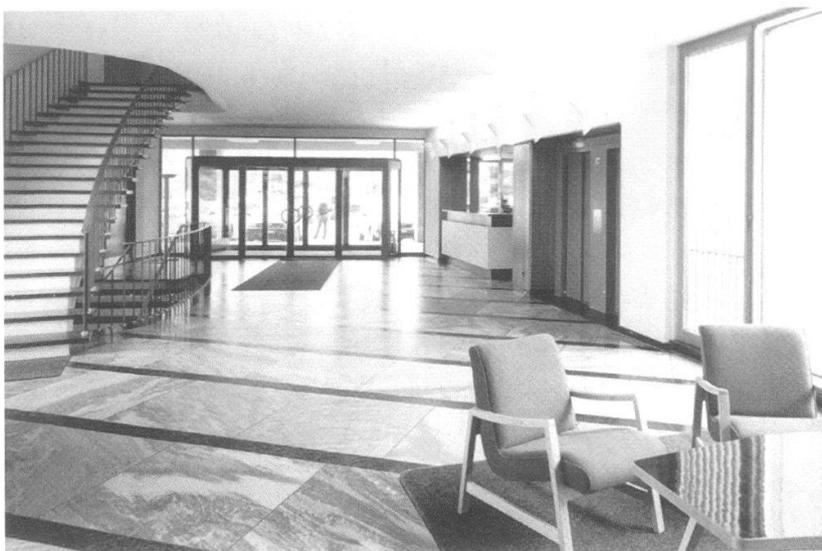
*Oberzolldirektion,  
Monbijoustrasse 40:  
Eingangshalle mit neu  
gestalteter Portierloge und  
rekonstruierten Wand-  
leuchten.*

Aufgrund der veränderten Ansprüche wurden im Jahr 2002 der Anmeldebereich im Erdgeschoss und die Cafeteria im obersten Geschoss erneuert. Die einst offene Portierloge war bereits im Lauf der Zeit aus klimatischen und sicherheitstechnischen Gründen ganz abgeschlossen worden. Die Neugestaltung erfolgte in Anlehnung an das Original in zurückhaltender Art und Weise.<sup>74</sup> Der dekorative, durch dunkle Streifen

gebänderte Granitboden wurde beispielsweise wiederhergestellt und ergänzt. Die Cafeteria liegt im Grundriss über dem Eingangsbereich im sechsten Stockwerk und ist durch die konische Raumform, welche im Norden geschlossen und im Süden mit Blick auf den Gurten breit geöffnet ist, klar gerichtet. Es galt, die ursprünglichen Elemente der Ausstattung zu erhalten und die Anforderungen wie Schalldämmung und Lüftung zu erfüllen. Im Raumrücken wurden gegen Norden hin Büro- und Besprechungsräume zur Erweiterung der Cafeteria genutzt. Die geforderte optische Sichtbeziehung zwischen den beiden Zonen wurde als horizontaler Sehschlitz im bis anhin geschlossenen

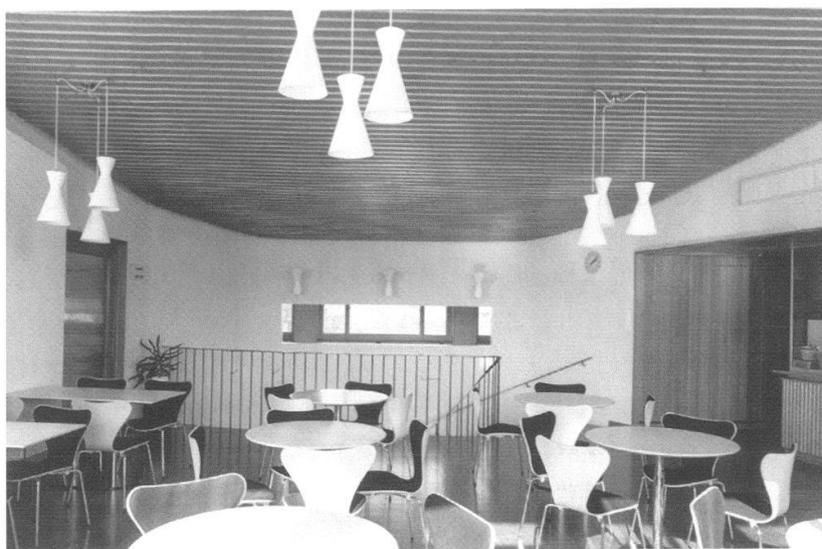
*Oberzolldirektion:  
Cafeteria mit original  
erhaltenem Kiosk und  
rekonstruierten Wand- und  
Deckenleuchten sowie  
neuer Sichtverbindung und  
Neumöblierung.*

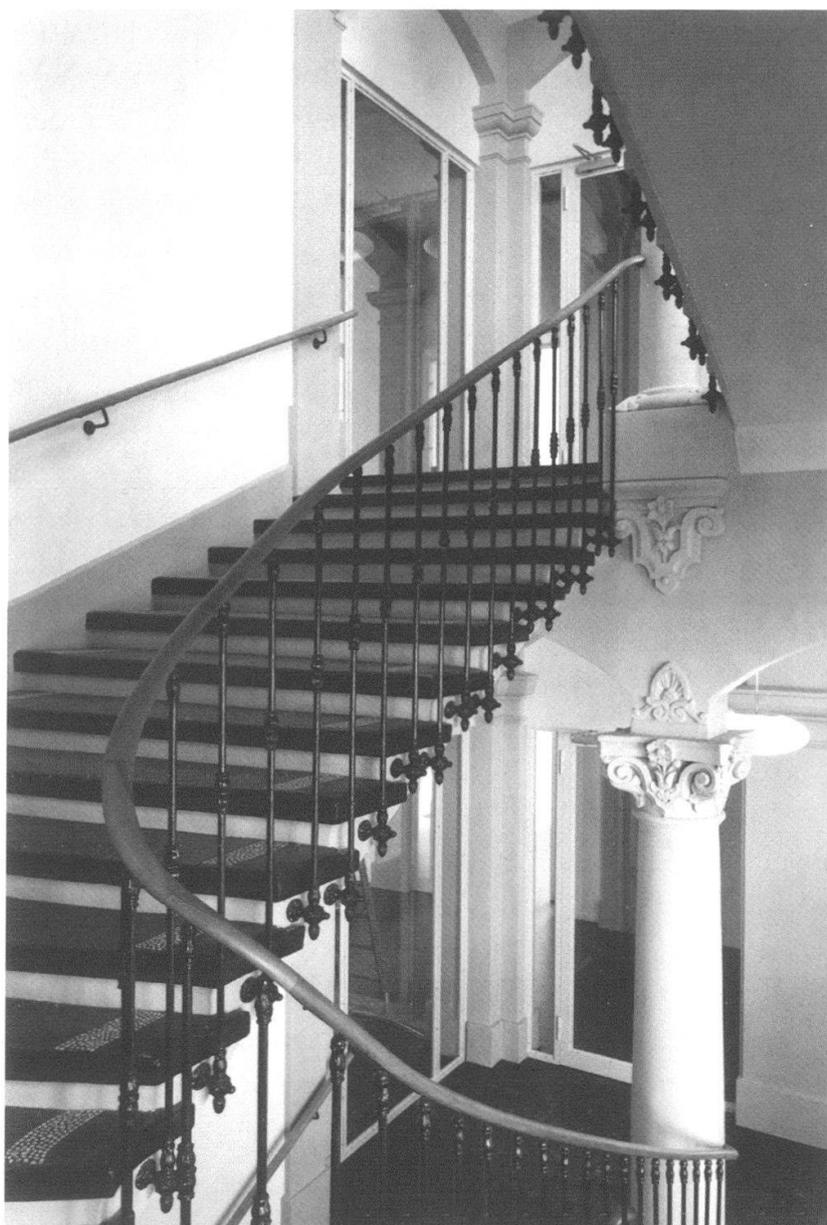
*Ehemaliges Frauenspital:  
Treppenhaus Ost von 1876  
mit neuen Brandschutz-  
abschlüssen.*

In den Korridoren der Seitenflügel und bei den Treppenhäusern blieben die konstruktiven Elemente mit den Kapitellen sichtbar erhalten, was sich positiv auf die Raumstrukturen ausgewirkt hat.<sup>91</sup> Die teils stark beschädigten, sandsteinernen Kapitelle und Gesimse wurden aus Kostengründen mit Gips ergänzt und wie die tragenden Bauteile der Treppenhäuser im Farbton des Sandsteins gestrichen. Verglaste Abschlüsse trennen die beiden Haupttreppenhäuser von den Korridoren. Die mit einem Gussasphalt und dekorativen Einlagen versehenen Stufen des östlichen Treppenhauses sind unverändert erhalten. Die mit PVC abgedeckten Stufen des westlichen Treppenhauses wurden mit einem neuen, asphalt-schwarzen Linoleum belegt.

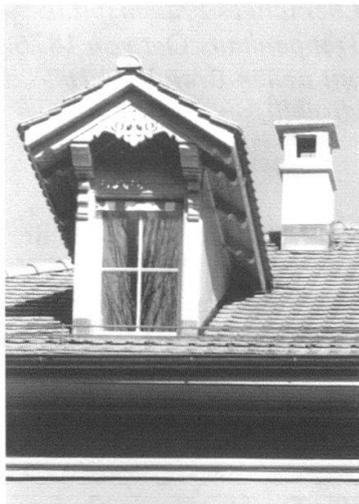
*Ehemaliges Frauenspital:  
Südwest-Lukarne der  
ehemaligen Direktorenvilla  
nach der Renovation.*

Die Konstruktion des Dachs war im Auflagerbereich der Kniewand durch Feuchtigkeit derart geschädigt, dass eine weitgehende Erneuerung nötig war. Immerhin konnten die Sparren der Lukarnen erhalten werden, was auch die sorgfältige Renovation der charakteristischen Dachaufbauten ermöglichte. Die typischen kleinen Blechgauben wurden in der gleichen

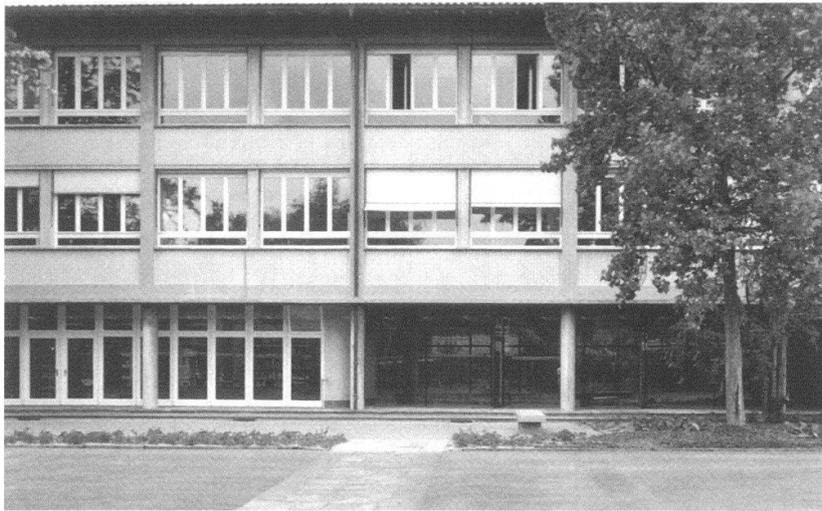
*Schulhaus Marzili,  
Brückenstrasse 73:  
Ausschnitt Südostfassade  
mit neuem Abschluss der  
erdgeschossigen Pausen-  
halle.*

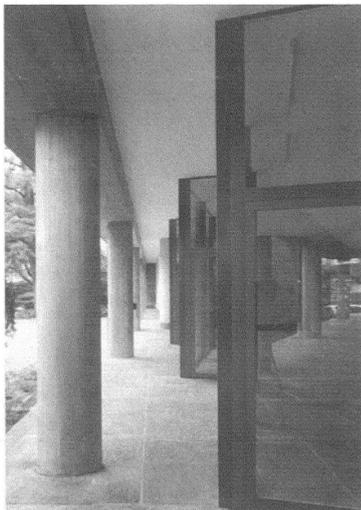
*Schulhaus Marzili:  
Die neue Verglasung der  
Pausenhalle ist zur  
Säulenreihe zurückgesetzt.*

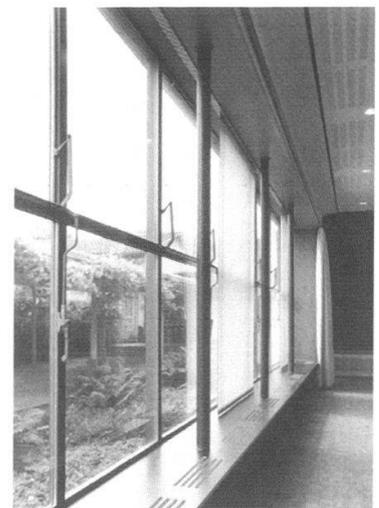
*Originale, instand gestellte  
Stahlkonstruktion  
der Aulabefensterung.*

fenster speziell ausgezeichnet. Eine thermische Verbesserung durch Isoliergläser konnte durch innere Aufdoppelung realisiert werden. Einzige Veränderung am Äusseren bildet die von der Gebäudeversicherung geforderte Fluchttür ins Freie. Der Innenraum wurde aufgrund seiner qualitätvollen, original erhaltenen Gestaltung und Ausstattung als seltener Zeitzeuge gelobt. Es ist unverständlich, dass der Saal aus akustischen Gründen eine abgehängte Decke erhielt, welche die handwerklich grossartig gefertigte, leicht gewölbte Holzdecke verdeckt. Der Raumcharakter wurde stark beeinträchtigt und der Wert der Aula als Beispiel der Nachkriegsarchitektur erheblich geschmälert.

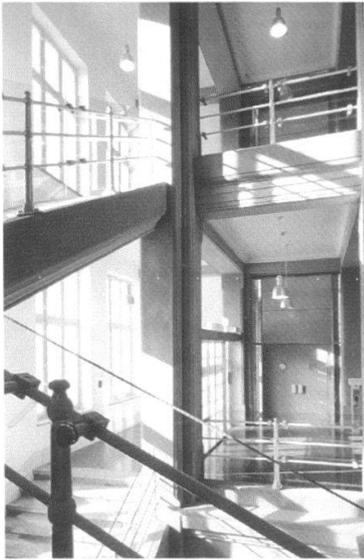
*Reithalle und Kaserne:  
Haupttreppenhaus der Ka-  
serne mit nachgerüsteten  
Geländern.*

Dem mit dem zweiten Preis ausgezeichneten Architektenteam<sup>107</sup> wurde der Auftrag für den Umbau und die bauliche Erneuerung der Mannschaftskaserne erteilt. Heute erhalten sämtliche zukünftigen Offiziere der Schweizer Armee hier ihre Grundausbildung und auch die Kader für die Führungsstufe zum Einheitskommandanten werden in der Kaserne ausgebildet. Die Bauarbeiten wurden ebenfalls in Etappen ausgeführt und dauerten von Juni 1999 bis September 2003. Da die militärisch genutzten Räume einer hohen Beanspruchung ausgesetzt sind, war das Motto des Umbaus «robust und pflegeleicht». Das Innere erhielt durch die neu zugefügten Ausstattungselemente partiell eine neue Ästhetik. Im Erdgeschoss des Westflügels wurde ein neuer Hörsaal eingebaut. Die seitlichen Eingänge wurden mit zusätzlichen Hebebühnen für den Warenumschlag ausgestattet. Das vollständig neu konzipierte Restaurant belegt das Erdgeschoss des westlichen Kopfbaus. Aus Sicherheitsgründen mussten die Treppengeländer erhöht werden. Damit Charakter und Transparenz der bestehenden Gelän-

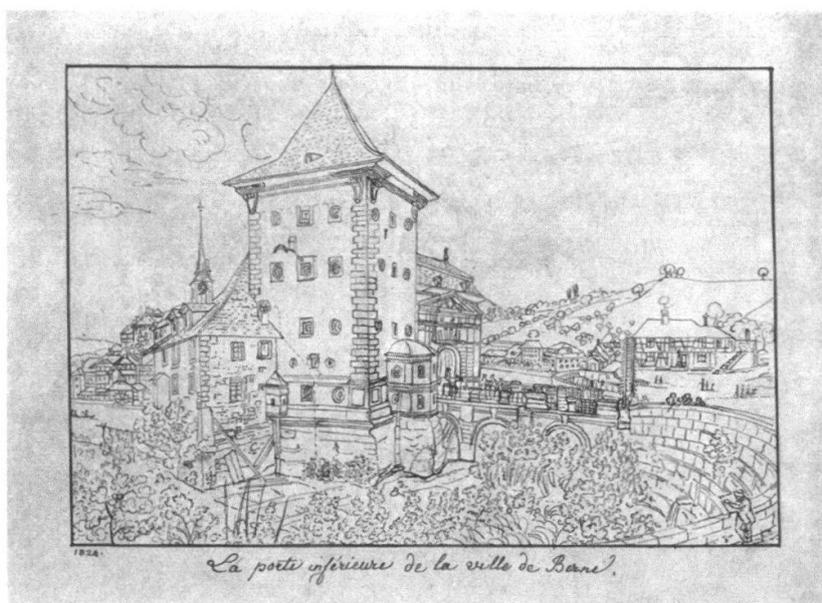
*Nebenstehendes Bild:  
Felsenburg:  
Der nach Abbruch des  
Treppenhauses wieder frei  
stehende Turm mit neu  
gestalteter Nordfassade.*

sen wurden bündig zur Fassadenfläche zurückgearbeitet und der Turm mit einem Kalkverputz überzogen. Dieser nahm eine aufwändige Malerei in Schwarz- und Grautönen auf: Über dem hohen, aufgemalten Sockel ragte das weisse, einzig durch aufgemalte Ecklisenen mit illusionistischen Quadern gegliederte Turmvolumen auf, oben abgeschlossen durch die Illusionsmalerei eines auf Konsolen vorkragenden Wehrgeschosses mit Mauerzinnen. Eine weitere, 1764 abgeschlossene Umgestaltung erfolgte anlässlich des Baus des neuen Aargauerstaldens. Der Stadtzugang wurde neben den Turm verlegt, Besuchende betraten die Stadt hinfort durch einen eleganten Triumphbogen. Der Turm selber hatte kaum noch wehrtechnische Bedeutung. Er erhielt neue rechteckige und ovale Fassadenöffnungen; Letztere täuschen Artillerieluken vor, sind indessen gegen innen nicht offen und stimmen mit den Geschossböden nicht überein. Der Hauptansichtsfront nach Nordosten wurde ein mächtiger Standerker vorgebaut. Ein neuer oberer Abschluss bekrönte den Turm, der noch heute bestehende hohe Spitzhelm über einem auf mächtigen Sandsteinkonsolen ruhenden Kranzgesims.<sup>109</sup> Auf der Aareseite an den Turm angebaut war seit dem 14. Jahrhundert das «nidere wighus». Es dürfte als Wachtlokal und gleichzeitig als Zollstation gedient haben. Um 1541 bis 1546 wurde es durch ein weiteres Gebäude gegen Westen hin ergänzt.

tersuchungen. Die neue Gestaltung der Fassaden übernimmt mit Fenstergrösse und -einteilung, mit Fassadenfarbe und rahmenden Ecklisenen den Bestand seit 1865, betont jedoch mit dem Ersatz der Jalousieläden durch metallene Klappläden und durch die unpräntöse Einführung moderner Fensteröffnungen an der Nordostfassade die Mauerhaftigkeit des Turms. Im Vorbau wurden die drei bestehenden grossen Wohnungen nicht unterteilt, sondern im Wesentlichen in ihren ungewöhnlichen Grundrissen belassen und in ihrem Ausstattungsbestand restauriert. So blieben ein Grossteil der Parkettböden, die Wandtäfer und Türen, die Gipsdecken und die Kachelöfen erhalten. Von be-

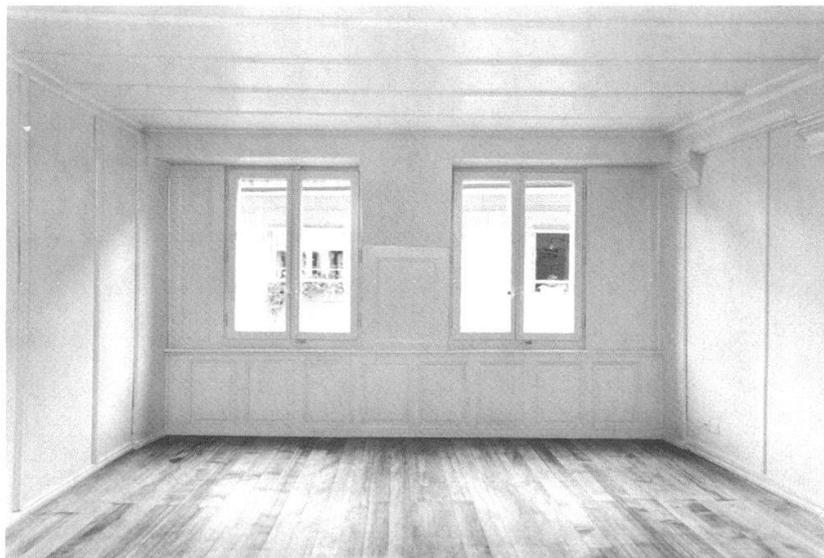
*Brunngasse 56:  
Gassenzimmer im ersten  
Obergeschoss mit sicht-  
barer Primärkonstruktion,  
Konsolen, Streichbalken  
und Bohllendecke.*

1809 kamen die Handwerkerhäuser mit bescheidener Ausstattung wieder in die Hand eines einzigen Besitzers. Der bauhistorisch heikelste Eingriff, das Zusammenlegen der zwei schmalen Gassenzimmer auf allen Geschossen, war bereits im Wettbewerbsprojekt vorgesehen. Diese Massnahme bedingte den Abbruch der trennenden Riegbrandmauer auf allen Geschossen. Als im westlichen Zimmer des zweiten Stocks unter einfachem Täfer eine verputzte Oberfläche mit geschönter, die wahre Riegkonstruktion idealisierender Malerei aufgedeckt wurde, war dies Anlass, das Wohnraumkonzept dieses Geschosses neu zu überdenken und eine teilweise Erhaltung der bau- und ausstattungsgeschichtlich wichtigen Wand zu überprüfen.<sup>120</sup> Die Bauherrschaft entschied in der Folge gegen die Substanzerhaltung und für eine den heutigen Bedürfnissen angepasste Wohnsituation.<sup>121</sup> Die einstige Raumunterteilung ist heute nur indirekt in den unterschiedlichen Raumtiefen, den Bohllendecken, im Unterzug und in den Parkettergänzungen belegt. Die Schaffung grosszügigen Wohnraums als wesentliche Wettbewerbsauflage beinhaltete neben der Zusammenlegung der Räume zur Gasse auch die Verbindung der nur südlich bzw. nördlich orientierten Wohnräume zu einer zusammenhängenden Einheit. Der ungewöhnlich weite Treppenhauslichthof bot sich für eine

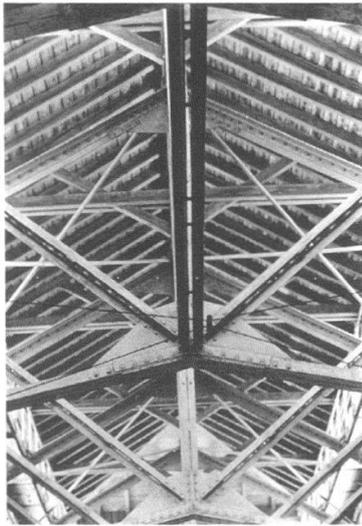
*Reitschule:  
Knotenpunkt Stahl-  
konstruktion in der  
Grossen Halle.*

Die inneren Umbaumaassnahmen erfolgten aus betrieblicher Notwendigkeit. Die Gebäudestrukturen wurden weitgehend geschont. In der grossen Halle blieben die Wände unverändert erhalten.<sup>144</sup> Die hervorragend konzipierte Stahlträgerkonstruktion befand sich in einem guten Zustand und wurde lediglich mit einer Ölbehandlung geschützt. Grosse Teile der Dachkonstruktion und -schalung waren wegen Feuchtigkeitsschäden auszuwechseln. Der Teerbodenbelag anstelle des ursprünglichen Sägemehls hat zwar praktische und ökonomische Vorzüge, integriert sich jedoch nicht wirklich in das Halleninnere. Die schwarzen Boxen

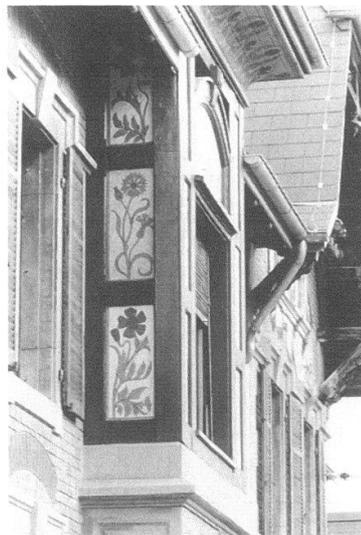
*Reitschule:  
Restaurierte Dekorations-  
malerei von Rudolf Münger  
auf Untersicht und  
Riegfüllungen am Wohn-  
hauserker.*

Sichriegwerk, wo die Putzflächen und Blendhölzer grösstenteils auszuwechseln waren. Die Natursteinelemente wurden nach Möglichkeit gereinigt und erhalten. Kleinere Schäden wurden mit Kalktrassmörtel aufmodelliert, stark schadhafte Werkstücke teilweise oder ganz ersetzt. Die Wasser führenden Flächen und die Torgiebel erhielten einen zusätzlichen Schutz gegen das Eindringen von Feuchtigkeit. Das Entfernen der Sprayereien war nicht vordringlich, da die Reitschule zum gegenwärtigen Zeitpunkt ohnehin nicht sprayfrei zu halten ist; unter den Farbschichten ist vom Sockelersatz der grossen Halle in Sandstein kaum mehr etwas zu sehen. Das Naturbelassen von Dachuntersicht und Konstruktionshölzern ist ebenso Teil des in diesem Fall sinnvollen, kostenorientierten Verhaltens.

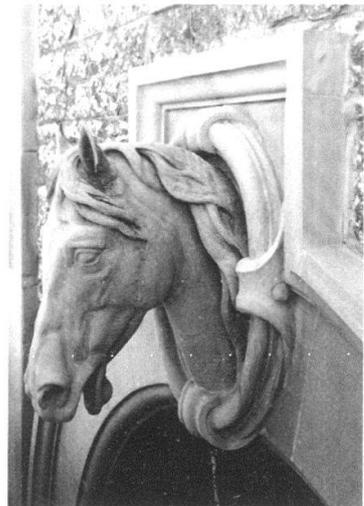
*Reitschule:  
Aufmodellierter Pferdekopf  
über dem Eingangstor der  
Grossen Halle.*

Die figürliche und florale Bildhauerzier wurde restauriert. Die beiden Pferdeköpfe und Wappenkartuschen wiesen unterschiedliche Schadensbilder auf. Der südseitig unter dem Vordach geschützte Pferdekopf war im Wesentlichen nur zu reinigen. Im Gegensatz dazu wiesen der ostseitige Kopf und der Berner Bär, umgeben von Eichen- und Olivenlaub, grosse Witterungsschäden auf. Dazu kamen der starke Moos- und Flechtenbelag, die Verunreinigungen durch Vogelkot und die Krustenbildung sowie der Verlust exponierter Teile. Die aufwändigen Reinigungs-, Aufmörtelungs- und Konservierungsarbeiten wurden fachgerecht ausgeführt und stellten die ursprüngliche Plastizität wieder her.

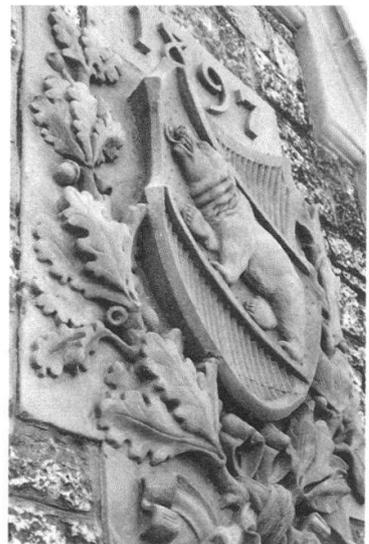
*Reitschule:  
Aufmodelliertes Bären-  
wappen mit Eichen- und  
Lorbeerzweigen im Giebel-  
feld an der Schützenmatt-  
strasse.*

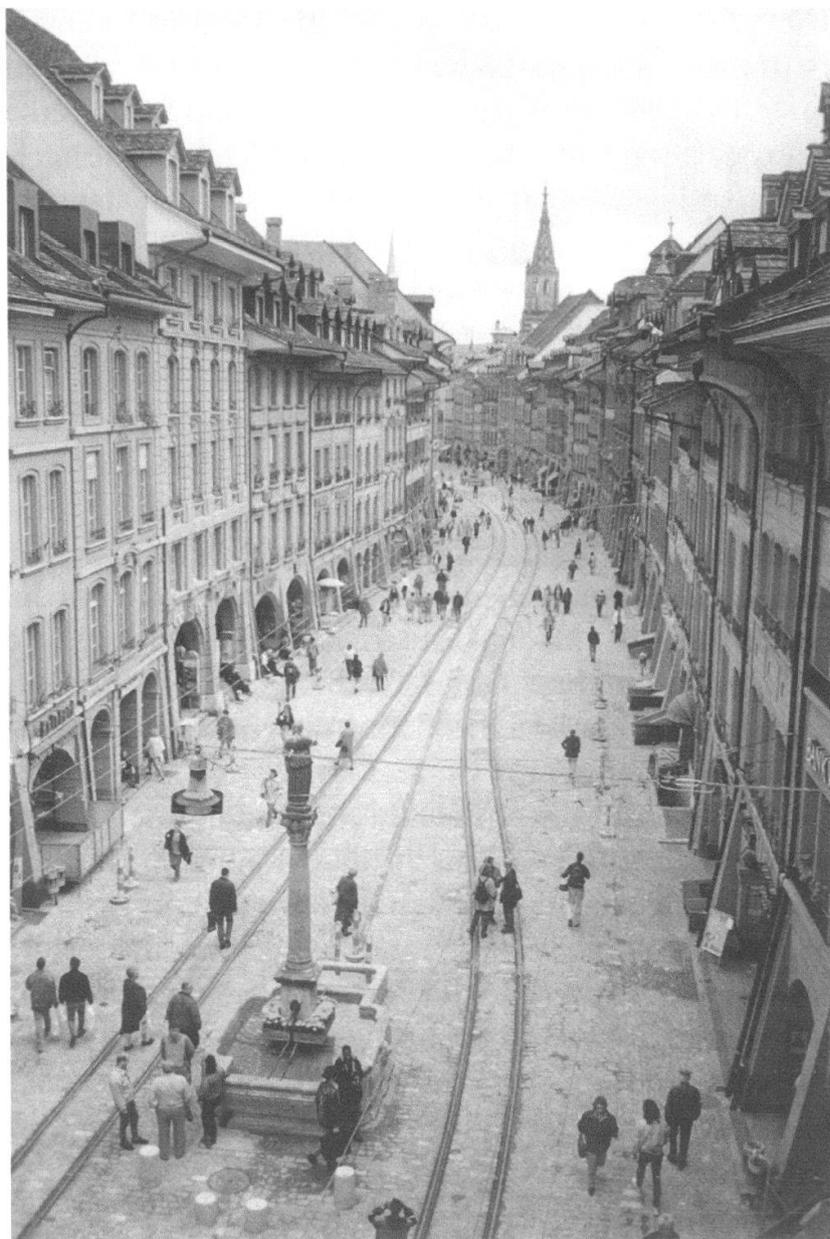
*Marktgasse:  
Neupflasterung nach  
Abschluss der Sanierung  
1995.*

158 Bereits eingetretene Schäden am Pflasterbelag haben die Probleme einer mit Mörtel vergossenen und zugleich hohen Belastungen ausgesetzten Pflasterung aufgezeigt.

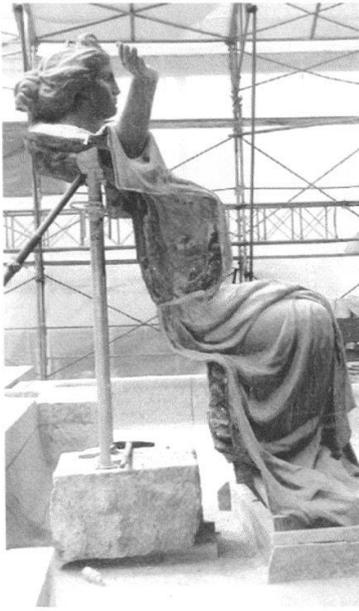
*Welttelegraphen-Denkmal:  
Die vom Sockel gehobene  
bronzene Mittelfigur.*
