Leichtbaustein im Spätmittelalter

Autor(en): **Knapp, Ulrich**

Zeitschrift: **Ziegelei-Museum**

Band (Jahr): **19 (2002)**

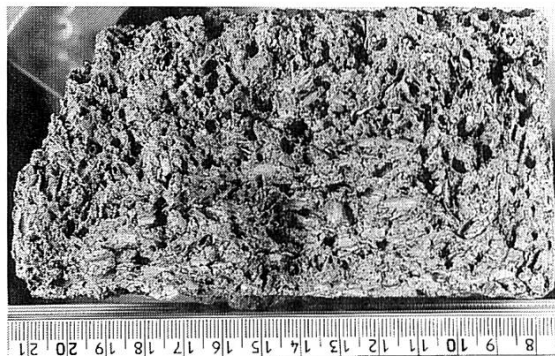
Abb. 3 + 4
Alpirsbach,
Bruchstück
eines Leicht-
backsteines,
Aufsicht und
Querschnitt.

Für die Ausführung der Gewölbekappen verwendete man Backsteine im Format 33x14x8 cm. Sie besitzen eine auffallend grob strukturierte Oberfläche. An Bruchstücken kann man erkennen, dass sie auch zahlreiche Hohlräume aufweisen. Die Gestalt dieser Hohlräume zeigt, dass der Ton mit Spreu, vermutlich von Dinkel oder Hafer, vermennt worden ist.

Beim Brand der Backsteine verbrannte die Spreu – an ihrer Stelle entstanden die Hohlräume. Die auf diese Weise geschaffenen Backsteine besitzen ein dichtes, unregelmässiges System längsovaler Hohlräume. Die so gebildete Wabenstruktur verleiht dem Backstein eine hohe Druckfestigkeit bei deutlich niedrigerem Gewicht.

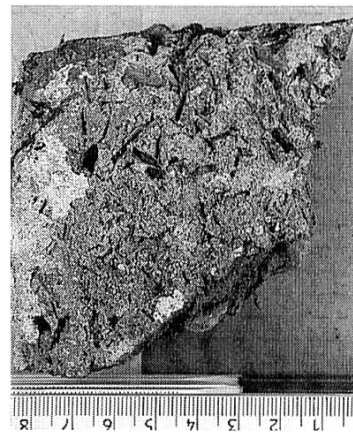
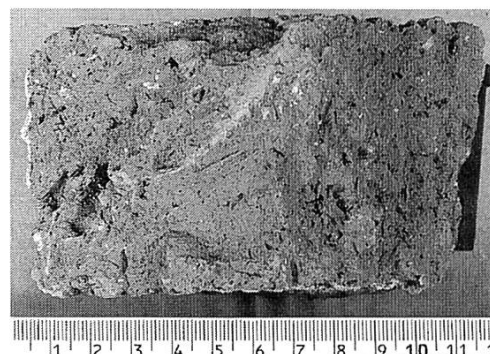
Abb. 5 + 6
Schwieber-
dingen,
Bruchstück
eines Leicht-
backsteines,
Aufsicht und
Querschnitt.

die Form einer Tonne mit weit einschneidenden Lünetten. Dieser Tonne ist eine sternförmige Rippenfiguration untergelegt. Die Tonne selbst ist aus Backstein gemauert. Bruchstücke dieser Backsteine zeigen allerdings ein wesentlich kompakteres Bild. Die Hohlräume sind insgesamt weniger, und es handelt sich dabei um lang gestreckte, relativ flache Öffnungen. Aus den Negativen kann man entnehmen, dass sie von Stroh herrühren, das dem Ton beigemischt worden war und beim Brand versengt ist. Die Oberflächen der Backsteine zeigen ein leicht abweichendes Bild. Hier sind Vertiefungen in der Gestalt von Spreu festzustellen. Vermutlich wurden die frisch geschlagenen Backsteine auf einer mit Spreu bedeckten Unterlage zum Trocknen ausgelegt.
