Karolingerzeitliche Säulenziegel aus Aachen

Sebastian Ristow

mit einem Beitrag zur Herstellungstechnik von Wolfram Giertz

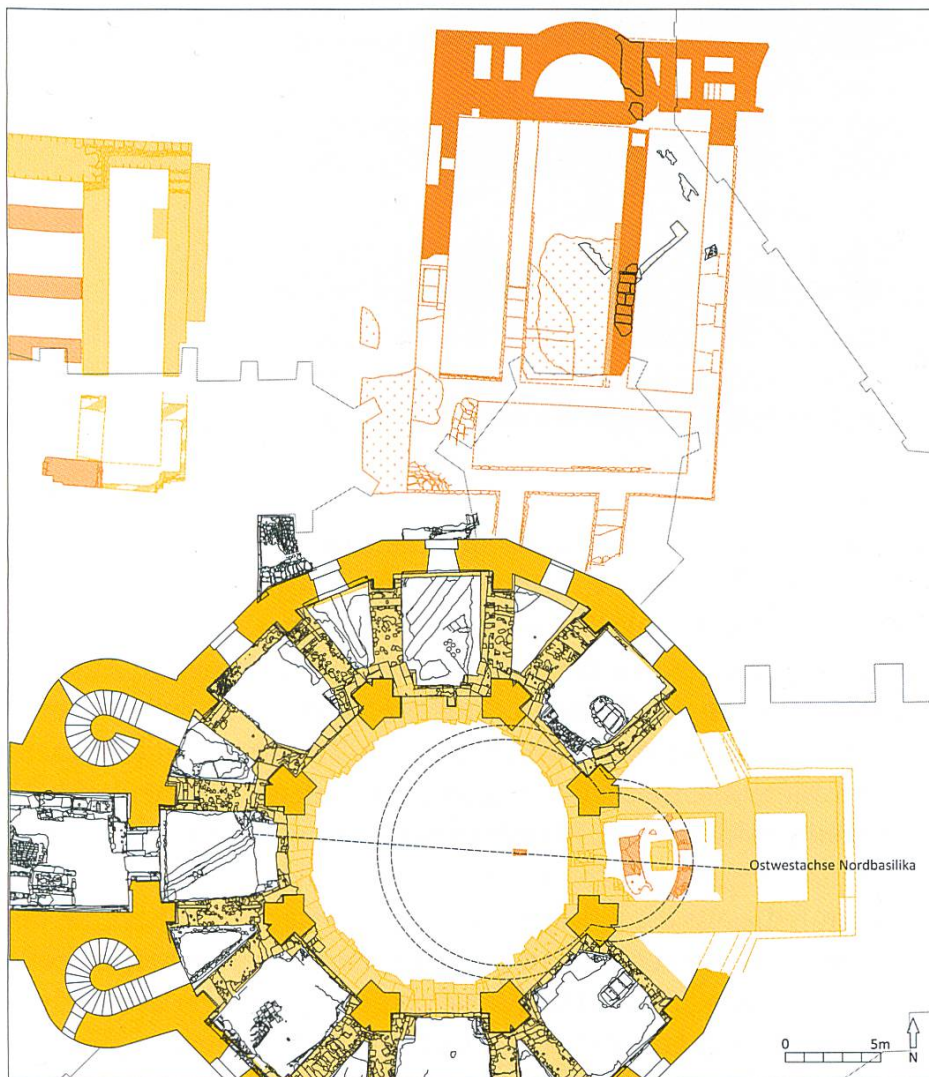
Abb. 6, 7

Vorstellungshilfe mit Ansicht der Nordbasilika von Norden und der dahinterliegenden Marienkirche sowie Grundrissplan zur räumlichen Disposition von Nordbasilika, Fragment der gerundeten Mauer und Altarfundament aus der Pfalz vor der Zeit Karls des Grossen mit Fundlage des Säuglings-sarkophages.

Zentralbaus (Abb. 7) – und einer Altarkonstruktion. Bemerkenswert ist in diesem Zusammenhang die Position des exzeptionellen Säuglingssarkophages 358,⁹ der auf eine Bestattung aus dem Kreis der frühkarolingischen Elite hinweist. Der kleine Steinkasten wurde im 19. Jahrhundert zwar nicht in primärer Fundlage geborgen, liegt aber – soweit die sehr vagen Angaben zur Vermessung solche Interpretationen überhaupt zulassen – sehr nahe den entsprechenden Achsbezügen zwischen Nordbasilika und der möglicherweise als Zentralbau zu bestimmenden Architektur mit gerundeter Mauer und Altar unter der Marienkirche Karls. Vor allem westlich von Nordbasilika und Zentralbau deuten verschiedene Funde und Befunde einen grossflächigen Bestattungsplatz des 6.–8. Jahrhunderts an.

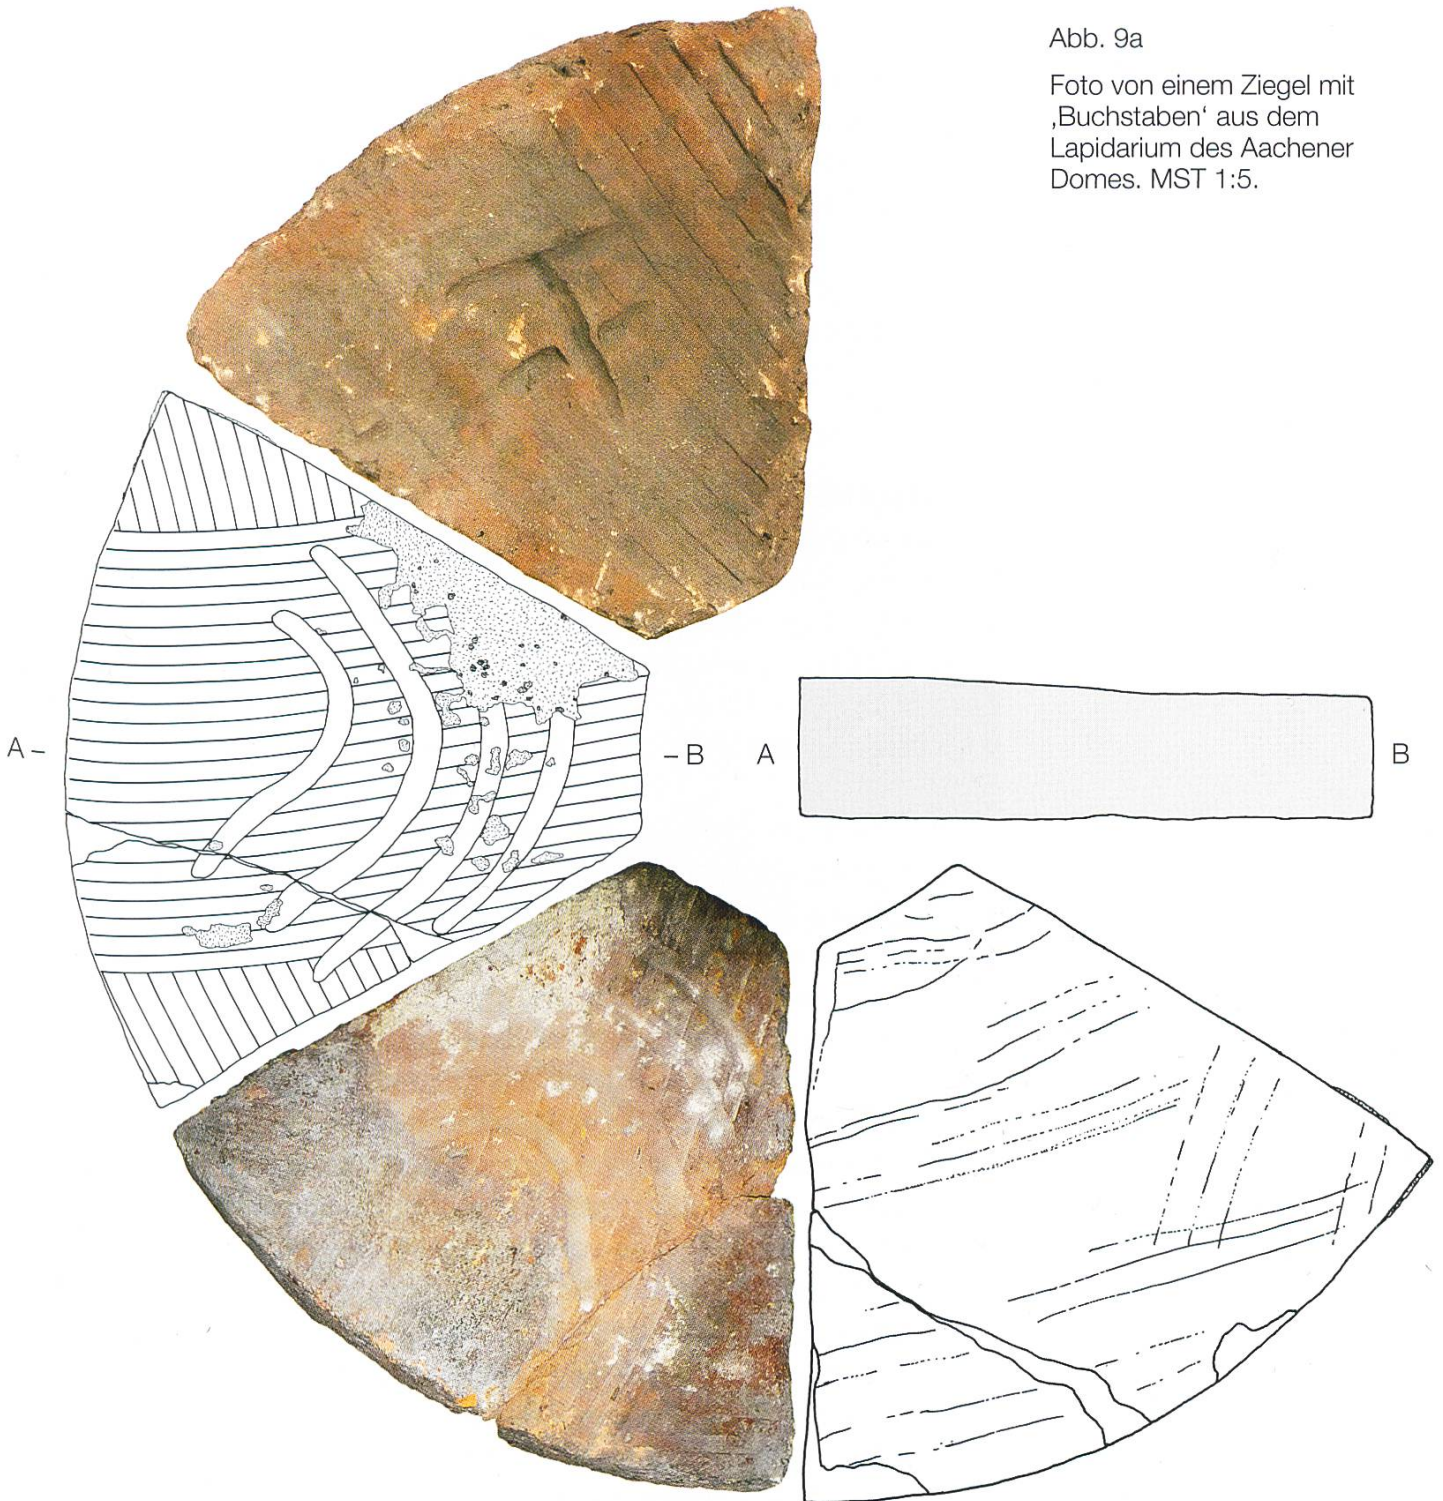
Abb. 9b-e

Foto von einem Ziegel mit
'Buchstaben' aus dem
Lapidarium des Aachener
Domes. MST 1:5.

Drei Zeichnungen und ein
Foto vom gleichen Objekt:
zweimal Oberseite und einmal
Unterseite sowie Querschnitt
eines Ziegels mit anhaften-
dem Ziegelsplittmörtel aus
dem Lapidarium des
Aachener Domes. MST 1:5.

Die Ziegel besitzen bei einer Dicke von 5,8–6,7 cm seitliche Kantenlängen von im Durchschnitt 26,8 cm und an der stumpfen Seite von ca. 8 cm (Abb. 9a–c). An der Kreissehne misst die Breite durchschnittlich 34,4 cm. Auf einer Seite («Unterseite») wie auch an allen Kanten mit Ausnahme der Aussenrundung sind die Ziegelplatten glatt mit dem Messer geschnitten bzw. nachträglich partiell beschabt, auf der anderen Seite («Oberseite») zudem über Kreuz millimetertief gekämmt mit Zähnung von jeweils 1,0–1,2 cm Weite, wohl um die Oberflächeneigenschaften im Zusammenspiel mit dem Versetzmörtel zu optimieren. Zusätzlich wurden auf der gekämmt Seite der Ziegel Wischmarken oder Zeichen angebracht. Auf den erhaltenen Ziegeln verwendete Muster sind mit den Fingern gezogene Bogen- oder Wellenbündel, aber auch Buchstaben (Abb. 9a), X-Zeichen u.ä. Sie sind als Handwerker- oder Zählmarken anzusehen. Schliesslich war es allein für die Nordbasilika notwendig, überschlägig je nach Raumhöhe etwa drei- bis viertausend Ziegel dieser Art für die Säulen herzustellen.

Als Versetzmörtel verwendete man bauzeitlich wohl einen weissen Kalkmörtel, der zeit- und ortstypisch stark mit Ziegelsplitt und Ziegelmehl angereichert war, somit rosafarben wirkte, und von dem Reste im Zuge der Sichtung bei mehreren Ziegeln als Anhaftung – stellenweise auch auf die Aussenrundung der Ziegel übergreifend – noch festgestellt werden konnten, sofern es sich bei diesem Ziegelsplittmörtel nicht um eine Zutat des späten 19. oder frühen 20. Jahrhunderts bei der Rekonstruktion des Säulenschaftes auf dem Katschhof handelt, denn in dieser Zeit wurde historisierend gerne mit Ziegelsplittmörtel ‚restauriert‘.¹³

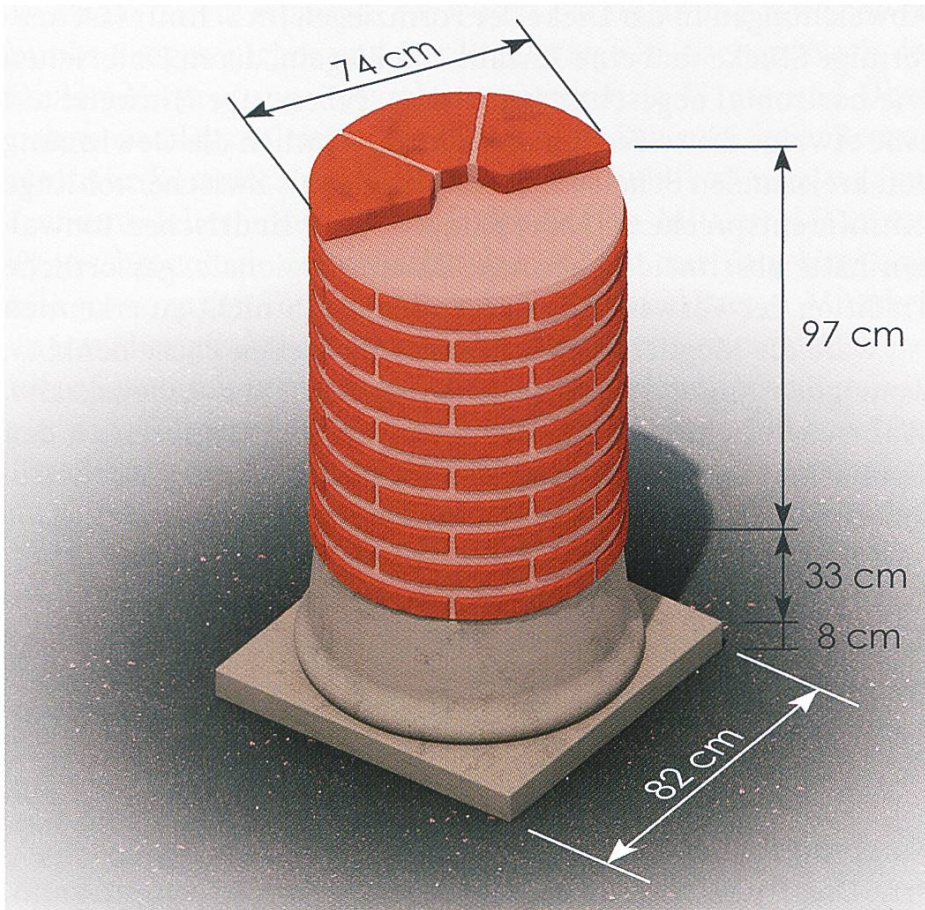
Abb. 10

Schaubild zur Konstruktion der Ziegelsäule 168 aus der Nordbasilika von Aachen.

In Hinsicht auf die Konstruktion der Säulen bot ihre Zusammensetzung einen entscheidenden Vorteil. Die Oberfläche der monolithischen Basis war eben, und man konnte die Reihen der Ziegel gut mit Fugenwechsel verlegen (Abb. 10).

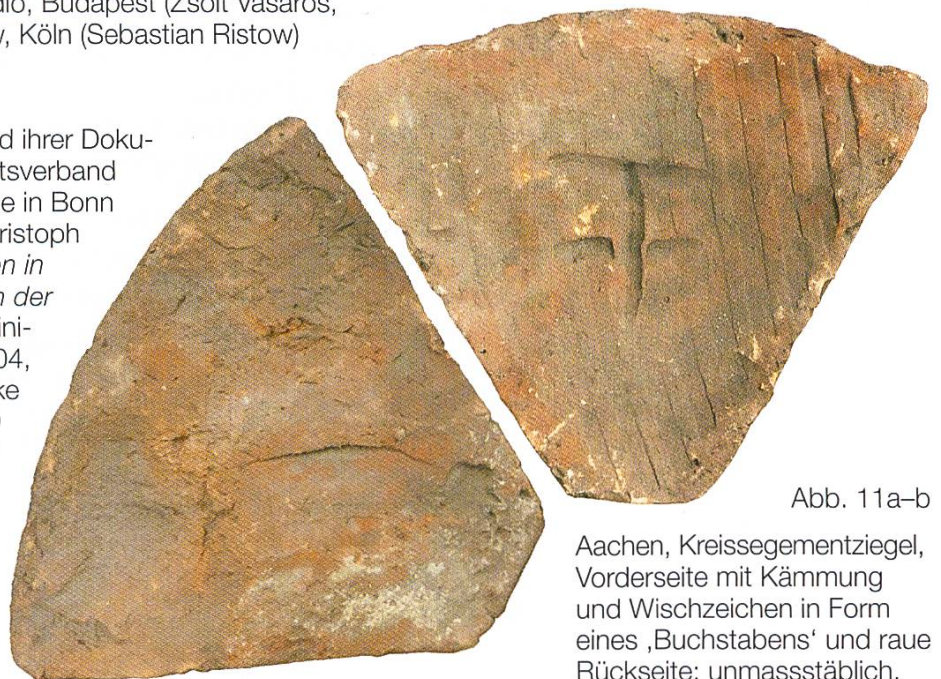
Abb. 11a–b

Aachen, Kreissegementziegel, Vorderseite mit Kämmung und Wischzeichen in Form eines ‚Buchstabens‘ und raue Rückseite; unmassstäblich.

erkennbar, selten auch an einer radialen Kante sowie an von der Zurichtung nicht erfassten, rau gebliebenen Dellen und Rissen im Verlauf der radialen Formkanten. Dies wie auch flächige Quetschspuren der Kämmung legen die Verwendung von kreissegmentförmigen Schablonen nahe, die als Hilfsmittel bei der Zurichtung mit dem Messer gedient haben könnten. Da bei der Errichtung von Ziegelsäulen zweifellos hohe Anforderungen an die Masshaltigkeit der Formziegel gestellt wurden, hätte eine Zurichtung der Rohlinge mittels normierter Schablonen dem Maurer die Abrichtung mit Maurerhammer oder Kelle ersparen können. Als weitere Arbeitstechnik wäre theoretisch an den Einsatz vollrunder Rahmen zur Erzeugung kreisrunder Zwischenrohlinge zu denken, die, wiederum unter Zuhilfenahme von Schablonen, mit dem Messer zu je sechs Kreissegmenten portioniert werden konnten, gegebenenfalls unter Wegschneiden von dazwischen liegenden Streifen, um Raum für Stossfugen im Mauerwerk schaffen zu können. Man könnte auch in Betracht ziehen, ob die sorgfältige Kämmung samt Wischmarken dazu dienten, aufeinander bezogene Sechstelstücke nach erfolgtem Brand wieder zum Säulenrund zuordnen zu können.
