Zeitschrift: Ziegelei-Museum **Herausgeber:** Ziegelei-Museum

Artikel: Bischof Bernward von Hildesheim und die Ziegelherstellung um 1000

Bischof Bernward von Hildesheim und die Ziegelherstellung um 1000

Karl Bernhard Kruse

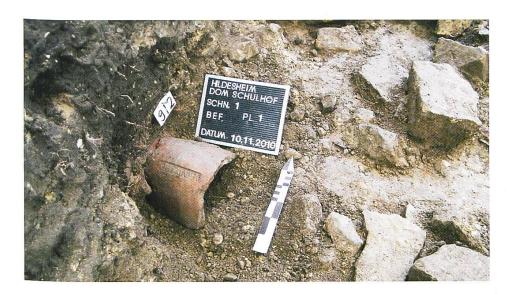
Abb. 1
Hildesheim Domgrabung,
kompletter Bernwardsziegel
in Fundlage.

Der Biograph Thangmar¹ berichtet in der vita bernwardii, dass Bischof Bernward «Ziegel zum Dachdecken verwendete, ohne dass es ihm jemand gezeigt hätte.»² Über die Herstellung und die Lage und Ausstattung der notwendigen Ziegelei wird leider nichts berichtet, auch nicht, dass er Fussbodenziegel brennen liess, die bei der jetzt abgeschlossenen Grabung im Vorfelde der grossen Domrenovierung zur 1200-Jahrfeier 2015, ausgegraben worden sind. Bereits in den Jahren nach dem II. Weltkrieg hatte der Student der Kunstgeschichte Joseph Bohland wohl grössere Mengen von Dachziegeln und auch Fussbodenplatten aus Ziegelton ausgegraben und in Zeitungsberichten³ und seiner Dissertation⁴ kurz beschrieben. Bis auf ein grösseres Bruchstück mit dem vollständigen Namen «Bernward» sind sie nicht mehr vorhanden. Erst meine Grabungen an der Bernwardsmauer in den Jahren 1986–1988 brachten wieder Bruchstücke von gestempelten Ziegeln hervor und damit den eindeutigen Beleg, dass auch die in den gleichen Befundzusammenhängen liegenden Ziegel ohne Buchstabenstempel aus der Werkstatt Bischof Bernwards um 1000 stammen müssen. Während unserer letzten grossen Grabung, die 2013 abgeschlossen wurde, sind nochmals viele Bruchstücke von Bernwards Dachziegeln gefunden worden, unter anderen ein vollständiger (Abb. 1).

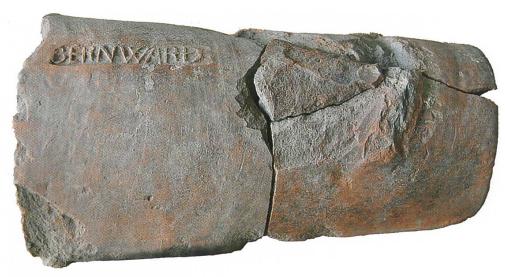
Abb. 2 Hildesheim Domgrabung, kompletter Bernwardsziegel mit Namensstempel (Nase abgebrochen). Länge 45 cm, MST ca. 1:5.

Abb. 3 Bruchstück eines Bernwardsziegel mit Stempel auf dem Kopf; links ist eine Stirnseite.

Dachziegel aus der gleichen Zeit um die erste Jahrtausendwende sind inzwischen in Paderborn und Magdeburg ebenfalls ergraben worden, doch bisher keine mit einem Namen. Vorbilder für die Namensstempelung wird Bischof Bernward auf seiner Italienreise im Jahre 1000–1001⁶ erhalten haben. In der Bernwardsausstellung in Hildesheim im Jahre 1993 konnten zwei grosse Flachziegel mit Namensstempel aus Pavia⁷ gezeigt werden. Diese Dachziegel wurden im 5. und 6. Jahrhundert nach Christus gebrannt und mit Namen und Amtsbezeichnung versehen. Die beiden Funde aus Pavia zeigen ein Kreuz am Anfang des Namenszuges, während bei den Bernwardziegeln ein Kreuz den letzten Buchstaben (D) ziert (Abb. 2). Bisher wurden nur zwei Bruchstücke gefunden, die durch ein E und ein S auf die Amtsbezeichnung Epicopus hinweisen. Die Stempel laufen in der Regel vom unteren Rand nach oben, bei einem Bruchstück aus Hildesheim ist der Stempel falsch herum in den noch feuchten Ziegelton gedrückt worden (Abb. 3).

Alle bisher gefundenen Stücke weisen darauf hin, dass nur ein einziger Dachziegeltyp hergestellt wurde, der sowohl als «Nonne» (untere Rinne) wie auch als «Mönch» (oberer Deckziegel) auf dem Dach verlegt werden konnten (Abb. 2). Da die Bruchstücke, die Bohland nach dem Kriege schon gefunden hatte, sehr gross waren, vermutete er, dass es sich um First- oder Gratsteine handelte, wie sie noch heute in ähnlicher Form auf Ziegeldächern verwendet werden. Dagegen spricht jedoch, dass bisher nur diese Stücke

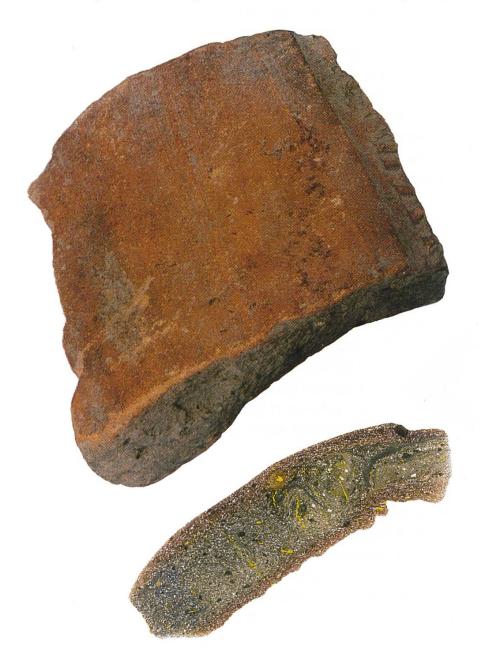
Abb. 4 Untersuchte Bernwardsziegel mit grauem Kern.

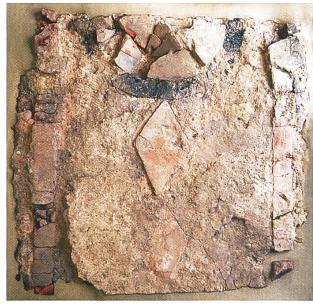
Abb. 10 und 11

Hildesheim, Domgrabung, Kreis und Rautenband in Fundlage.

Dasselbe im geborgenen Zustand.

Die Fotos sind in der gleichen Position wie die Rekonstruktion Abb. 9.

Farbige Rekonstruktion der Verlegung der Ziegelplattenmuster entsprechend den Befunden in Abb. 10 und 11. In den Abbruchschichten dieser ersten grösseren Bischofskirche auf dem Domhügel konnten vier Bruchstücke von karolingischen Dachziegeln geborgen werden, die sich völlig von den jüngeren Bernwardziegeln unterscheiden. Die älteren Stücke gehören zu flachen Ziegeln mit steil aufgestellten seitlichen Stegen, die nach römischen Vorbildern gefertigt wurden (tegula).15 Die Materialstärke erreicht nur ca. 1,5 cm. Der relativ weiche Ziegelton zeigt eine Magerung aus grobem Sand und Muschelgrus wie die vergleichbare Keramik aus dem 9. Jahrhundert. 16 Auf der Ober- und Unterseite hat sich die sorgfältige Glättung mit den Fingern der Bearbeiter und deren Fingerabdruck erhalten. Einen Namensstempel finden wir auf keinem Stück. Neben den flachen Dachplatten mit den seitlichen Rändern in der Art der römischen tegulae muss es auch die schmalen, gebogenen Deckziegel (imbrex) für die Überdeckung des Zwischenraumes an den senkrechten Stegen gegeben haben, die jedoch bisher nicht gefunden worden sind. Dachziegel aus dem 9. Jahrhundert sind für Hildesheim bisher nicht bekannt.
