**Zeitschrift:** Zürcher Illustrierte  
**Band:** 8 (1932)  
**Heft:** 46

**Artikel:** 30 000m3 Teilabstürze am Kilchenstock  
**Autor:** [s.n.]  
**DOI:** <https://doi.org/10.5169/seals-756617>

# 30 000 m<sup>3</sup> Teilabstürze am Kilchenstock

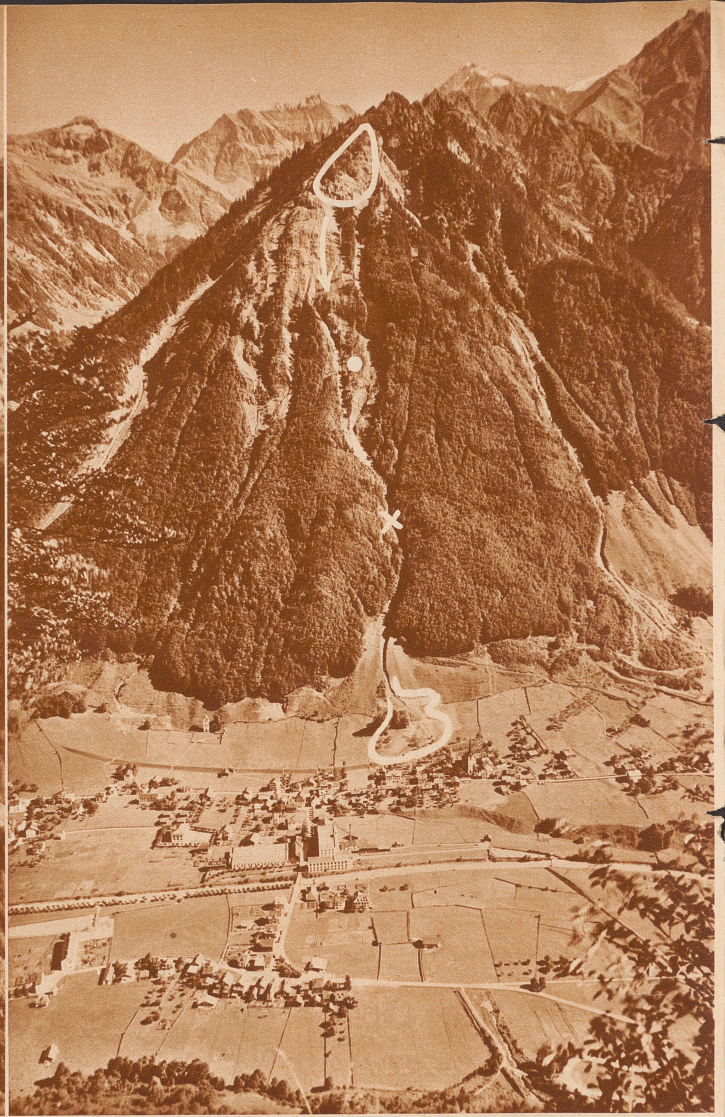
Linthal und der Kilchenstock, gesehen vom Nußbühl bei Braunwald. Das Rutschgebiet ist weiß umrandet. Die Abbröckelungen und Teilabstürze gehen vom untern Rand aus. Die Hauptmassen der abstürzenden Gesteinsbrocken fahren in die mit X bezeichnete Runse hinein. Dort zersplittert und zerschellt das ziemlich weiche Gesteinsmaterial und bleibt in der Runse liegen. Die nächsten Regengüsse schwemmen dann als Murgang alles zu Tal: Gestein, Schlamm, Holz, Erde. Wir sehen am untern Ende der Runse die fächerartig ausgebreiteten Schuttmassen weiß umrandet. Die lange Schutzmauer, die vor ungefähr einem Jahr erbaut wurde, ist bereits bis zum Rand aufgefüllt. Die nächsten Murgänge drohen über die Mauer hinwegzugreifen. Der weiße Punkt: Standpunkt für die Aufnahme des untenstehenden Bildes

Linthal vom Kilchenstock her gesehen. Wir befinden uns etwa an der Stelle des weißen Punkte: im Bilde des Gesamtüberblicks oben. Also am obern Eingang der Runse, in welcher sich das herabstürzende Gestein zunächst sammelt. Die helle Stelle zeigt eine schwache Biegung der Runsenrichtung. Dort schlagen die herabstürzenden Brocken gegen den Rand der Runse und reißen den Boden auf

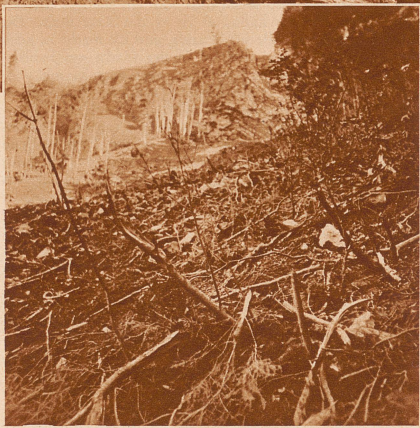
Unmittelbar unterhalb des heutigen Rutschgebietes stand früher Wald. Er ist durch die herunterstürzenden Steine längst zerschlagen und verwüstet. Je mehr auf diese Weise die herabstürzenden Massen freie Bahn bekommen, um so gefährlicher wird ihre Macht

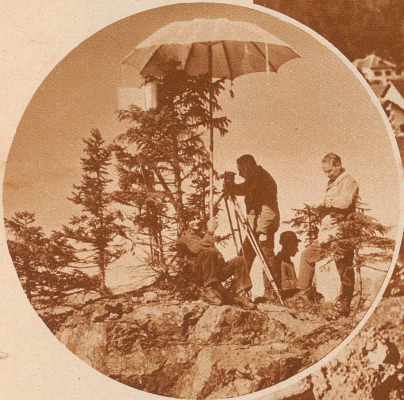
Etwa 200 Meter vom Rutschgebiet entfernt, aber auf gleicher Höhe, steht der ständige Beobachtungsposten. Telephon verbindet ihn mit dem Tal. Im Rutschgebiet liegt an gut sichtbarer Stelle eine Latte mit Markierungen. Die Latte wird vom festen Punkt aus durch ein Meßinstrument verfolgt. Ihre Bewegung zeigt die Bewegung des Geländes und kann auf den Millimeter genau angegeben werden
