Verdurstet : katastrophale Folgen eines technischen Eingriffs

VERDURSTET

Katastrophale Folgen eines technischen Eingriffs

5. Bilderbericht von Peter Burckhardt

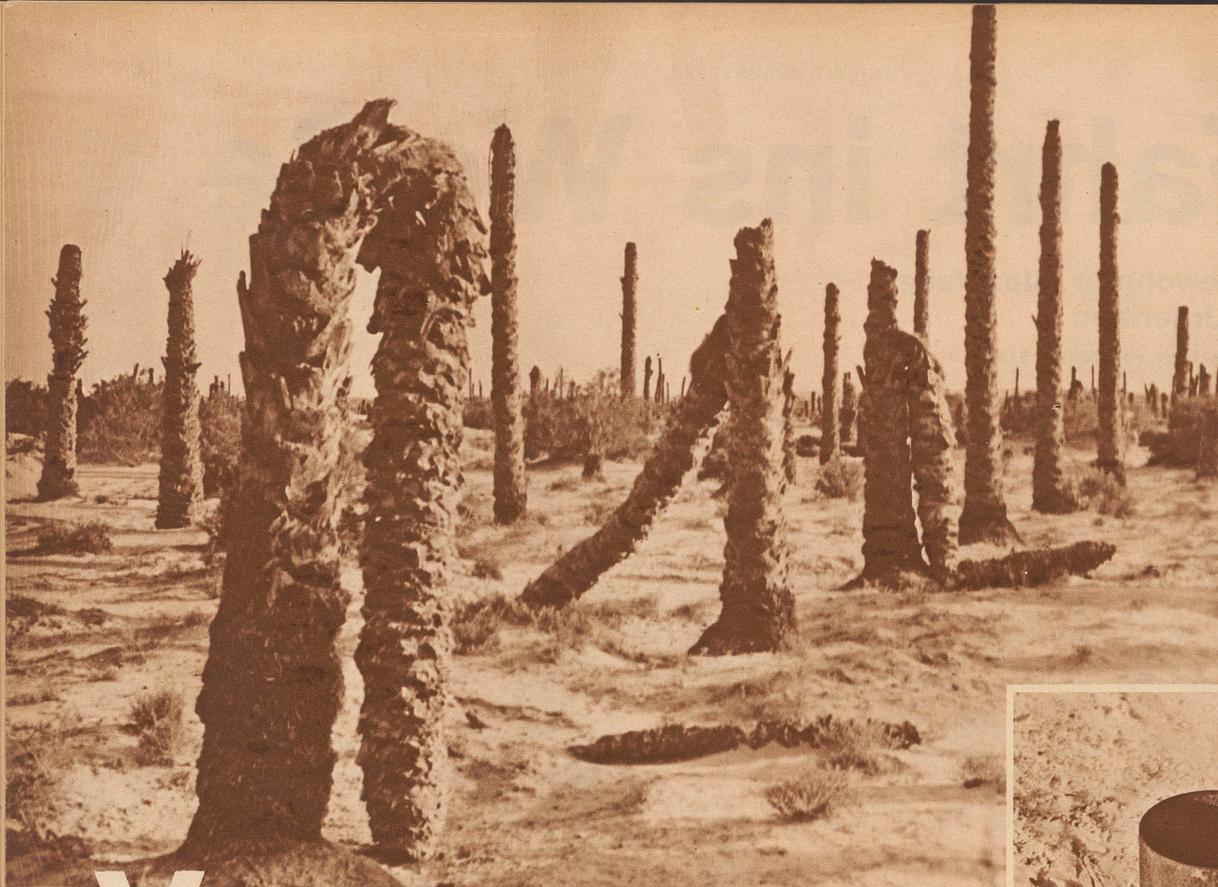
Verdurstet! Blick auf die Ueberreste der einstigen reichen Palmengärten von Sidi Rasched, einer Siedlung ungefähr 20 km nördlich Touggourt. Vor 20 Jahren noch gediehen hier viele tausend Palmen und ernährten ein ganzes Dorf. Dann versiegte der artesisische Brunnen, der einzig all die Fruchtbarkeit erzeugte. Die Palmen starben ab, die Siedlung wurde verlassen und zerfiel nun immer mehr. Der Palmenwald sieht aus wie ein Wald an der Westfront nach einem dreitägigen Trommelfeuer im letzten großen Krieg.

Le puits est tari. La palmeraie de Sidi Rasched, à 20 kilomètres de Touggourt, est perdue. Les milliers de palmiers, le village que l'on pouvait admirer ici, il y a une vingtaine d'années, ont aujourd'hui l'aspect d'une forêt ravagée par un bombardement de trois jours consécutifs.

der Meeresspiegel gelegenen 200 km langen Wüstenbecken soll nach Aussagen der Eingeborenen früher einmal in nord-südlicher Richtung ein Fluß geflossen sein. Auf dieser Ueberlieferung fußend, bohrten die Franzosen 1856 dort den ersten artesischen Brunnen. In der Tat, man fand Wasser in großen Mengen, so daß in dieser Gegend über 800 solcher Anlagen entstanden. Der Palmenbestand der Oasen konnte vergrößert werden und dementsprechend vermehrte sich auch die Bevölkerung. Nun zeigte sich aber folgendes: durch das Erstellen immer neuer Brunnen, besonders in den tieferen Lagen dieses Wüstenbeckens, versiegten die älteren, höhergelegenen Brunnen; denn diese unterirdischen natürlichen Reservoirs waren untereinander verbunden und der Druck reichte nicht mehr aus, um das kostbare Naß in die höhergelegenen Oasen zu treiben. Jetzt hat die Regierung das Bohren neuer Löcher verboten, nachdem schon eine Anzahl einst blühender Oasen buchstäblich verdurstet sind.

Dans le sous-sol entre Biskra et Touggourt se trouve une nappe d'eau d'environ 200 kilomètres qui, aux dires des indigènes, était autrefois un fleuve. En 1856, un Français foras dans cette couche le premier puits artésien. L'eau jaillit en abondance et aussitôt l'on se mit à forer en plus de 800 endroits. Une splendide ère de prospérité s'ouvrait, mais on n'avait hélas point pris garde au principe des eaux communicantes. Les puits forés dans les dénivellements du sol reçurent de l'eau en abondance, tandis que ceux des hauteurs se virent soudain privés de liquide. La catastrophe prit de telles proportions que le gouvernement se vit obligé d'interdire tout nouveau forage.

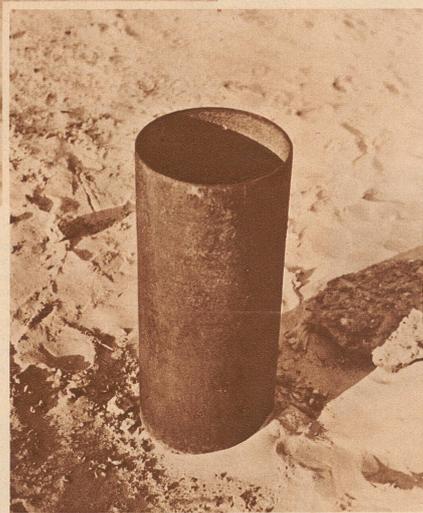
Das Rohr des heute völlig versiegten artesischen Brunnens von Sidi Rasched. Einsam steht es heute im gelben heißen Wüstensand, und in kurzer Zeit wird es unter einer Wanderdüne verschwunden sein.

Le tuyau du puits artésien de Sidi Rasched ne sera plus même visible d'ici quelque temps, une dune de sable l'aura recouvert.

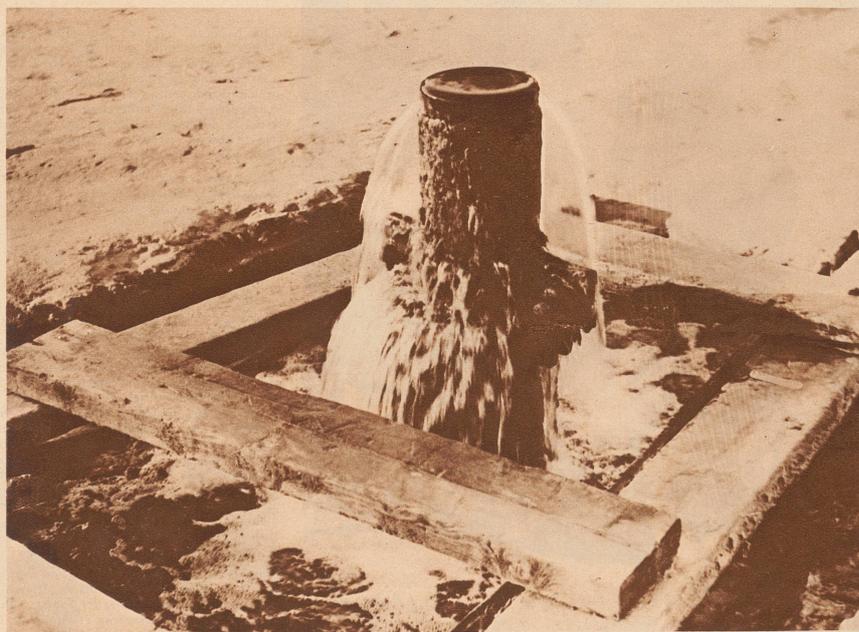
Ein neuer artesischer Brunnen ist gebohrt worden. Aus über 500 Meter Tiefe schießt das Wasser an die Oberfläche. Dieser Brunnen, der letzte, der angelegt wurde, bevor das Bohrverbot der Regierung in Kraft trat, liegt in einer Bodensenkung, viel tiefer als die verdurstete Oase Sidi Rasched, die auf einer Bodenwelle lag. So ist es zu erklären, daß das Wasser noch so unauffällig und reichlich strömt.

Le dernier puits artésien datant d'avant l'interdiction gouvernementale a été foré plus bas que celui de la palmeraie de Sidi Rasched. Ici, l'eau coule en abondance.

Wenn zwischen zwei undurchlässigen Erdschichten Wassermengen liegen, die nach Anbohrung infolge des Ueberdrucks an die Oberfläche hinaufsteigen, so ist das ein artesischer Brunnen, so benannt nach der französischen Grafschaft Artois, wo dieses Verfahren zum erstenmal angewandt wurde. In dem zwischen Biskra und Touggourt in Algier zum Teil tiefer als
